1. Obiekt

ZAGRODA nr 25

BARTNE

Bartne 25

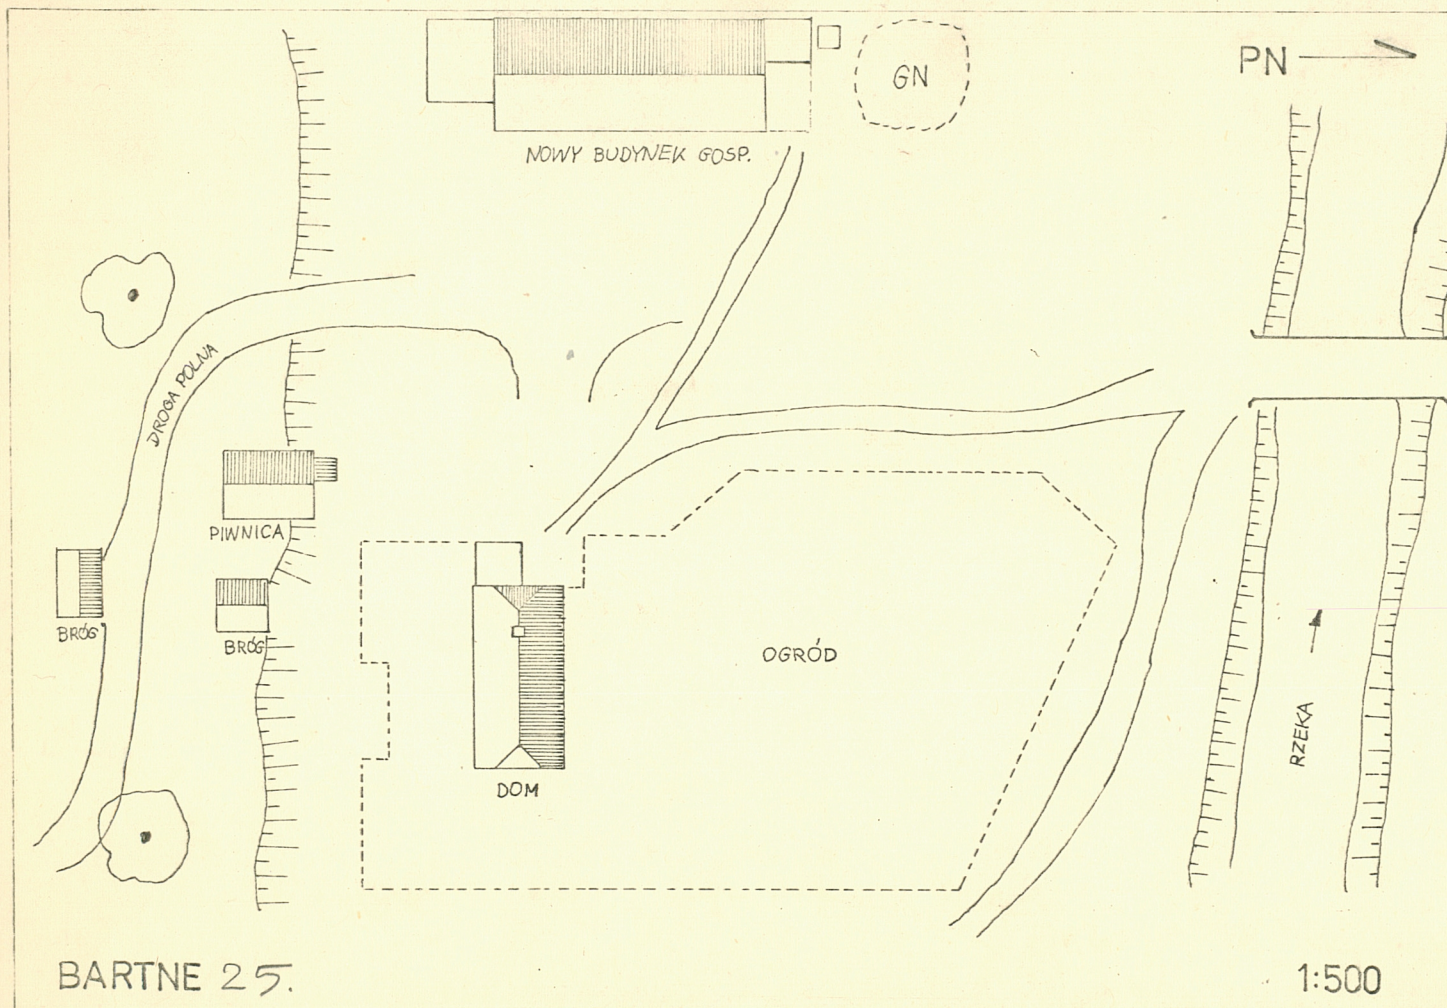
11. Zdjęcia, plan sytuacyjny, rzuty

Zagroda położona w centrum wsi, opodal poszerzenia placowego, wykształcającego wnętrze o charakterze rynku, za rzeką, odsunięta ku pd.; budynek mieszkalny/usytuowany/usytuowany kalenicowo do drogi, poprzedzony obszernym ogrodem warzywno-kwiatowym, otaczającym go od pn., pd. i wsch. i ogrodzonym płotkiem ze sztachet. Budynek mieszkalny drewniany, konstrukcji zrębowej, o ścianach w całości pokrytych szalunkiem poziomym z desek. Wzniesiony na wysokiej podmurówce kamiennej, ocementowanej w całości, nakryty dachem naczółkowym z dachówki. Układ wnętrza dwutraktowy, dwuosiowy. Wejście po stronie pn.-zach. przez dobudowaną werandę - murowaną z cegły i bieloną. Granicę zagrody /działki/ po stronie pn. stanowi rzeka, zamknięcie podwórka gospodarczego po stronie zach. - nowy budynek murowany stodoły ze stajnią i oborą /murowany z pustaków, nakryty dachem dwuspadowym z dachówki cementowej/. Po stronie pd. granicę działki stanowi szkarpa wzniesienia biegnąca w kierunku wsch.-zach.; w niej wbudowana piwniczka kamienna ze śpichlerzykiem drewnianym /opis w osobnej karcie/, zwrócona szczytem do domu oraz Bróg drewniany, nakryty daszkiem siodłowym, również usytuowany szczytowo; drugi bróg, większy /na siano/ wzniesiony po przeciwnej stronie drogi wewnętrznej, na tej samej wysokości, kalenicowo /drewniany, z częściowym oszalowaniem słupów, nakryty daszkiem siodłowym ~~z dachówki~~ ze słomy/. Przez most na rzece prowadzi od głównej drogi wiejskiej wewnętrzna droga gospodarcza, komunikująca poszczególne budynki

zagrody, biegnąca w kierunku pn.-pd., a pod stokiem wzniesienia, za domem - skręcająca ku wsch. - w stronę pól.  
Zagroda w użytkowaniu jednej rodziny, złożonej z 5 osób.

14. Kubatura	15. Powierzchnia użytkowa	16. Przeznaczenie pierwotne mieszkalno-gospodarcze	17. Użytkowanie obecne mieszkalno-gospodarcze
18. Prace budowlane i konserwatorskie, ich przebieg i dokumentacja  Zagroda wzniesiona około r. 1920, odbudowana po zniszczeniu w roku 1959-1960; mury wany budynek gospodarczy wystawiony w roku 1968; remontowane bieżąco.		19. Stan zachowania (fundamenty, ściany zewnętrzne, ściany wewnętrzne, sklepienia, stropy, konstrukcje dachowe, pokrycie dachu, wyposażenie i instalacje)  Stan zachowania dobry: wszystkie budynki w stanie dobrym, pokryte szczelnie, uzupełnianiem bieżącym ubytków. Zużycie techniczne materiału około 10%.	
20. Najpilniejsze postulaty konserwatorskie  Zachowanie "in situ" w zespole urbanistycznym wsi.
