D O M , ul. Sąddecka 8

2 poł. XIX

R A B K A - Z D R Ó J

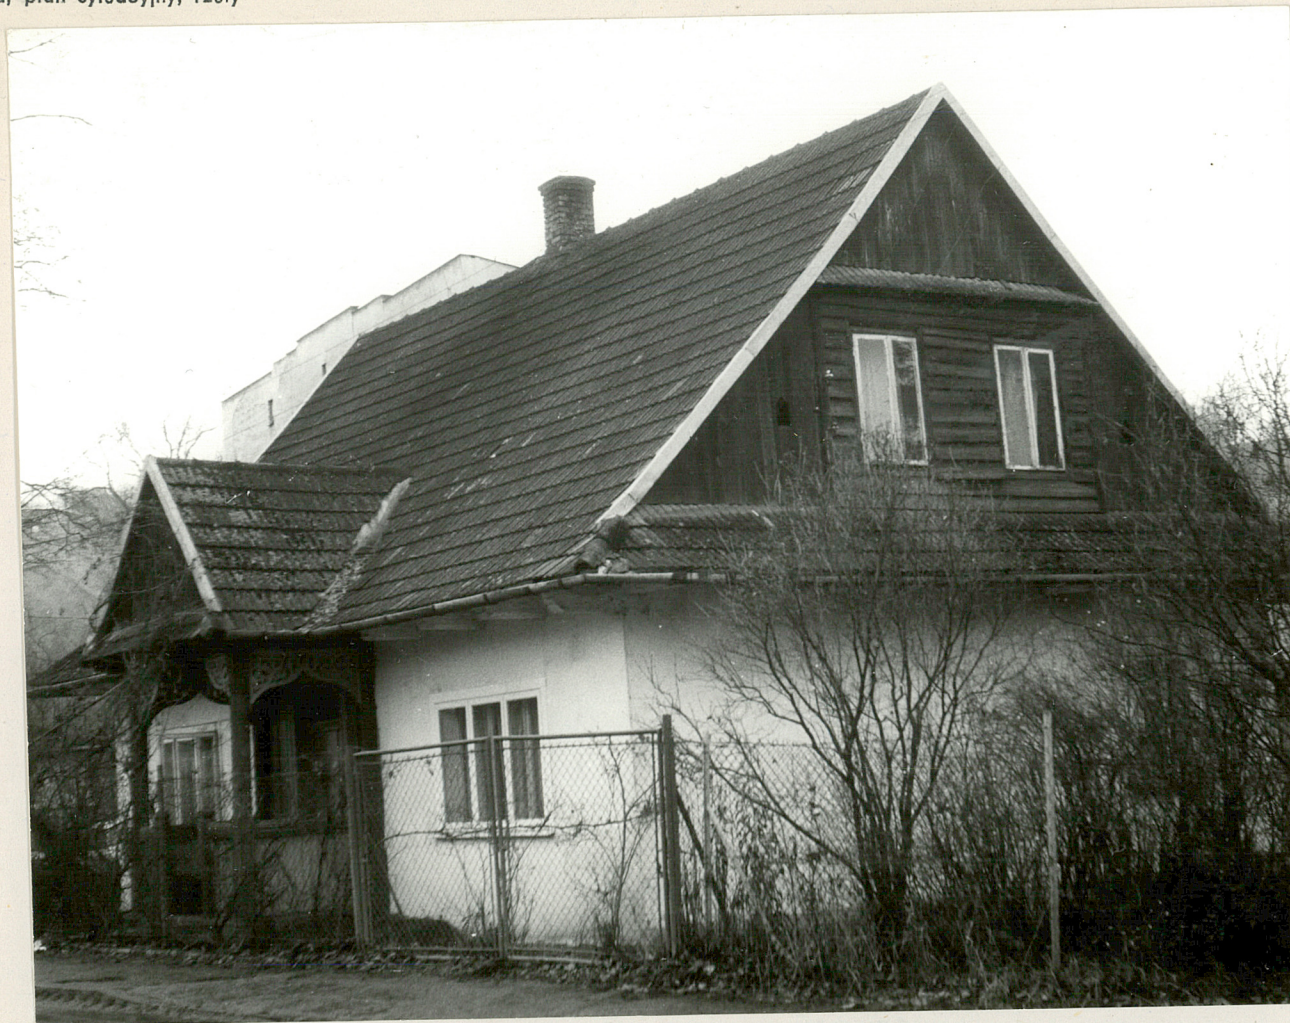
11 Zdjęcia, plan sytuacyjny, rzuty

Dom wolnostojący przy drodze ze wsi Rabka do Mszany Dolnej, zwrócony fasadą do drogi, tj na południe. W typie dworku, Drewniany, konstrukcji zrębowej, tynkowany, z gankiem konstrukcji słupowej, częściowo szalowanym i dekorowanym snycersko, kryty dachówką. Parterowy z półpiętrzem w dachu. Na planie prostokąta, o układzie dwutraktowym, trójosiowym, z sienią w osi środkowej, poprzedzoną gankiem. Nakryty dachem przyczółkowym o okapach wspartych na profilowanych rysiach belek stropowych. Ganek również kryty dachem przyczółkowym. Fasada trójosiowa o wtórnie wymienionej stolarnie okiennej i drzwi głównych. Zachowany ganek na słupach, opracowanych jako kanelowane kolumny, z balustradą o profilowanej poręczy, wypełnioną szalunkiem pionowym, pełnym i wycinanym dekoracyjnie, ażurowo w desce; pod okapem ganku stężenia dekoracyjne, wycinane ażurowo w desce, tworzące w bocznych elewacjach ganku łuki "Oślego grzbietu". Elewacje boczne domu - szczytowe, jednoosiowe, niesymetryczne. Zachowane w nich stolarka okienna pierwotna, dwuskrzydłowa, sześciokwaterowa. Szczyty szalowane dekoracyjnie w układzie dwustrefowym, dzielone okapem; w strefie dolnej pary okien.

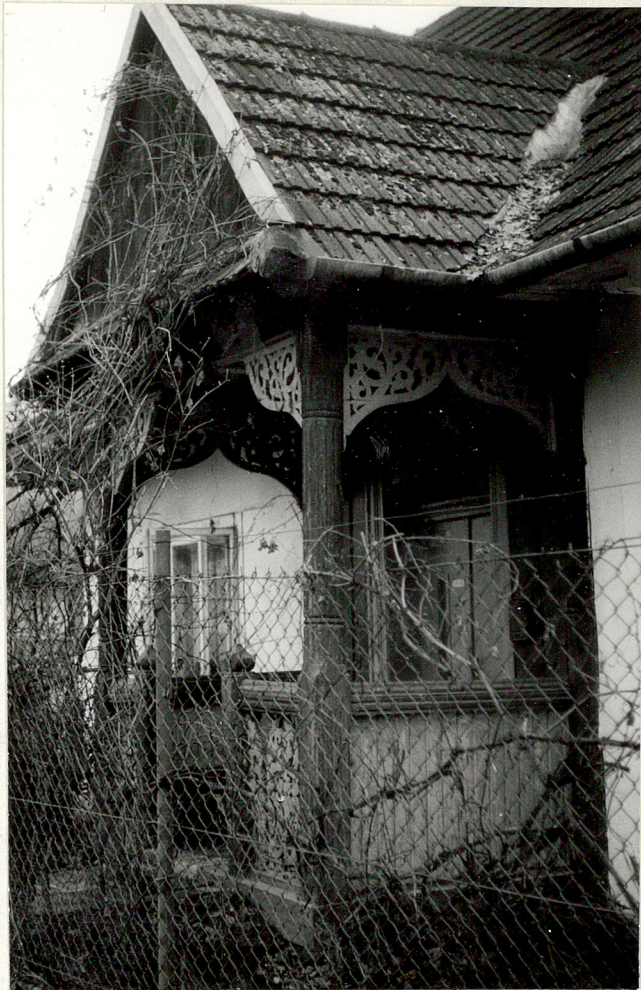
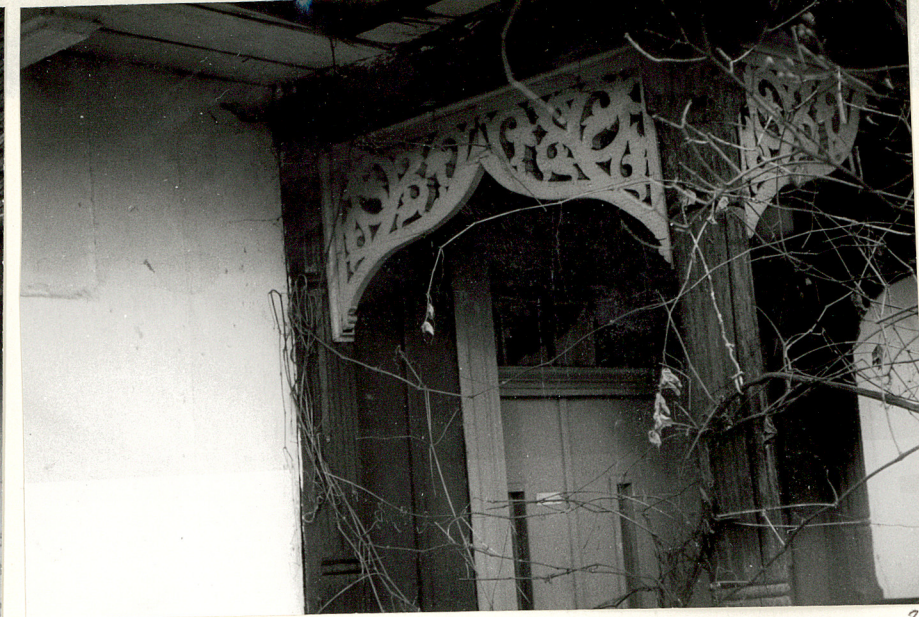
2.

Detale: ganek w fasadzie, ażurowe stężenia w ganku; fot. Z. Beiersdorf, listopad 1979

- stropy belkowe
- rysie podokapowe, profilowane
- ganek z detalem snycerskim
- stolarka okienna w elewacjach bocznych dwuskrzydłowa, sześciokwaterowa
- szalowania w szczytach dachu i ganku!
