10351/1 CHAŁUPA w zagrodzie nr 46

BARTNE

Bartne 46

Nr 253 data 28.04.1978

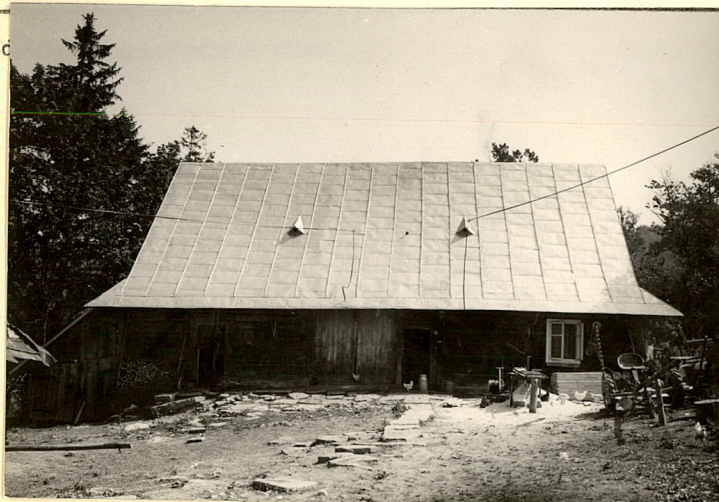
Drewniana, konstrukcji zrębowej, kryta blachą. Wzniesiona na podwalinie i niskiej podmurówce z kamienia, podwyższonej od zach. - dla wyrównania naturalnego spadku terenu. Ściany z ociosanych belek węglowanych na jaskółczy ogon; belki zrębu uszczelniane mchem, nie malowane, w kolorze naturalnym starego drewna; górne belki wieńcowe zakończone na zwęgłowaniach wydatnymi, odpbnie ciosanymi ostatekami. Chałupa szerokofrontowa, zbudowana na rzucie prostokątnym, półtoratraktowa, trójosiowa, z aneksem gospodarczym /wozownia, skład na narzędzia/ dodanym po stronie zach. - pod osobnym zadaszeniem pulpitowym. Sień nie wyodrębniona, połączona z "boiskiem", dostępna wejściami na przestrzał - głównym od pd. i drugim po stronie pn. Przy niej, po stronie wsch. - duża izba kuchenna, doświetlona dwoma oknami: od pd. i wsch.; za nią, w tylnym pół-trakcie mniejsza izba, z oknem od wsch. dostępna z kuchni, nie połączona z sienią-boiskiem. Po przeciwnej stronie, od zach. - część gospodarcza, złożona z obszernej stajni w trakcie frontowym /pd./, dostępnej od pd. oraz komory gospodarczej w pół-trakcie tylnym, odpn., dostępnej z boiska, doświetlonej małym okienkiem od pd. Aneks gospodarczy przybudowany od zach. na pomieszczenie wozu i narzędzi /"koleśnia"/ - konstrukcji słupowej, oszalowany pionowo deskami na styk, dostępny przez wrota w ścianie pd. Pomieszczenia mieszkalne nakryte powałami z desek, wzmocnionymi belkowaniem; na środkowej belce w izbie kuchennej wycięte krzyżyki prawosławne oraz data budowy domu "1927 r.". Stary piec z kapą zastąpiony nowym, z cegły i kafli, z ogrzewaczem w izdebce. Konstrukcja więźby dachowej krokwiowa, wsparta na podciągach wzdłużnych, spoczywających na rysiach górnych belek wieńcowych. Dach dwuspadowy, o jednej kalenicy, z wydatnymi okapami, kryty blachą; we frontowej połąci dwa trójkątne dymniki-wywietrzniki; szczyty /wsch. i zach./ zachowane w stanie pierwotnym, pobite gontem, odcięte od dołu okapami. W wejściach odrzwia prostokątne; w nich drzwi jednoskrzydłowe, z desek, łączonych na styk. Z boiska do kuchni odrzwia drewniane, prostokątne, sfazowane; w wejściu z boiska do komory gospodarczej odrzwia prostokątne, o szerokich węgarach, z zaciösami skośnymi; drzwi z desek, łączonych na styk. Okna przerobione i powiększone. Po stronie wsch. przed oknami chałupy niewielki ogródek kwiatowy, w czworobocznym ogrodzeniu ze sztachet.
