1. Obiekt

Willa "Urocza"

Ojców

WKŁADKA DO KARTY EWIDENCYJNEJ ZABYTKÓW ARCHITEKTURY I BUDOWNICTWA załącznik nr 1

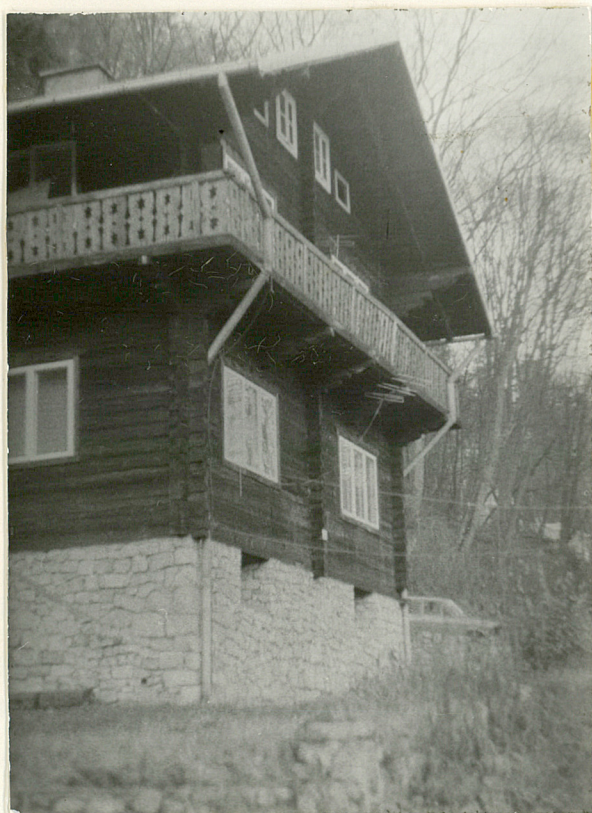
11. Zdjęcia, plan sytuacyjny, rzuty

Obiekt usytuowany w Ojcowie, części zw. Podzamcze, na zboczu doliny Prądnika, na niewielkim tarasie sztucznie uformowanym. Fundamenty i podmurówka z kamienia wapiennego, murowana. Ściany zewnętrzne i wewnętrzne drewniane, stropy belkowe drewniane.

Rzut zbliżony do kwadratu, bryła zwarta, budynek piętrowy. Elewacja: frontowa /wschodnia/ dwuosiowa /pierwotnie czterosiowa/, z gankiem na piętrze, obiegającym obiekt od południa, wschodu i zachodu. Okna trójpółowe, w strychu czteropółowe. Elewacja południowa - dwuosiowa, z wejściem, dostępnym po kamiennych schodach. W części prawej elewacji - ganek na piętrze /j.w./. W części lewej okno tylko na parterze /okno trójpółowe/. Elewacja północna - pozbawiona okien, z wejściem dostępnym po murowanych schodach, z niewielkiego tarasu, na piętrze w części lewej ganek j.w.

Elewacja zachodnia trójosiowa, nieregularna. Zachowane oryginalne okna w dwu osiach.

Dach dwuspadowy, o niewielkim nachyleniu połaci, kryty blachą. Obszerne okapy, daleko wystające poza ganek. Pod okapem rysie, na narożnikach wsparte na pseudokonsolach, ze schodkowych belek ścian.

Wyposażenie architektoniczne - skromne, w tylnej elewacji zachowane okna z nadokiennikami, ozdobną rolę pełnią pseudokonsole, wspierające krokwie dachu, balustrada balkonu wycinana laubzegą. Instalacje: elektryczna, wodno-kanalizacyjna, ogrzewanie - piece węglowe i akumulacyjne, elektryczne.

<p>20. Najpilniejsze postulaty konserwatorskie</p> <p>Ewentualne przywrócenie nad przekształconymi w wyniku remontu w latach 1970-1973 oknami ozdobnych nadokienników na wzór zachowanych w dwu oknach.</p>
