1195/2

STODOŁA

CZERMNA

Czermna 120

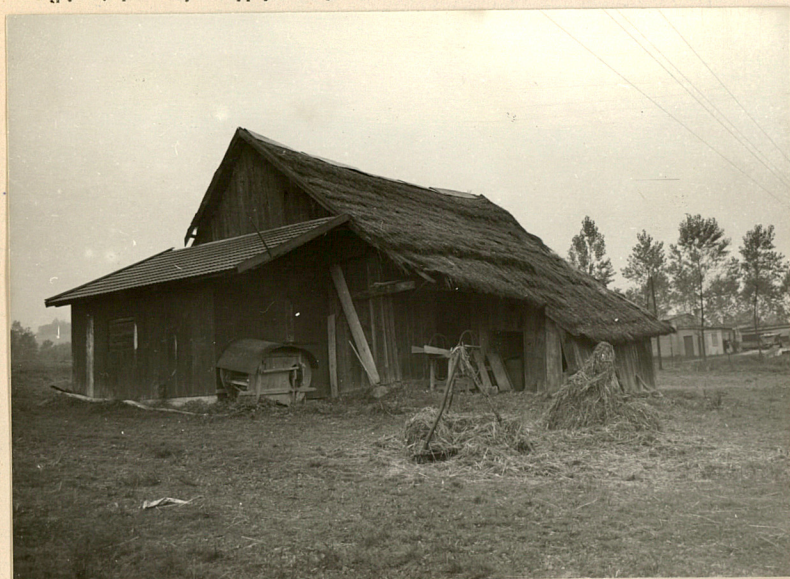
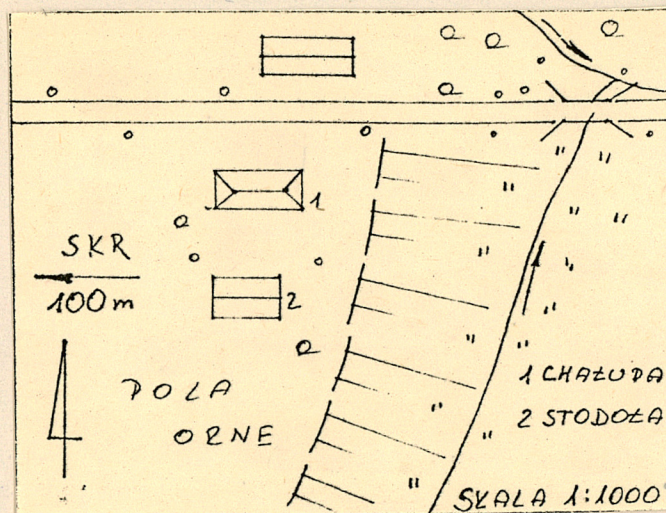
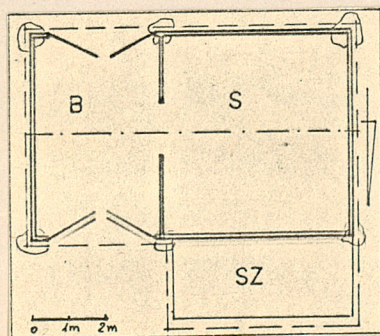
11 Zdjęcia, plan sytuacyjny, rzuty

Stodoła jest ustawiona równolegle do lokalnej drogi gruntowej przebiegającej w odległości 12m. po stronie północnej. Od strony wschodniej i zachodniej przylegają łąki, od południa zaś pole orne. Na zachód od zabudowań w odległości ok. 30m. przepływa struga. W skład zabudowań wchodzi także dom mieszkalny, ustawiony kalenicowo. Stodoła reprezentuje typ szerokofrontowy, symetryczny z przejezdnym boiskiem. Posadowiona jest na podkładach z luźnych kamieni polnych, podwalina sosnowa. Ściany szalowane deskami łączonymi na styk, szkielet-belki sosnowe o wym. 15X15cm. Więźba dachowa krokwiowo-jętkowa kryta słomą w wykręcane snopki. Podłogi: we wszystkich pomieszczeniach ubita ziemia. Wrota ujęte w węgry dwuskrzydłowe, sponowe na zawiasach. Wzniesiona na planie prostokąta o proporcji boków 1:2, składa się z przejezdnego boiska, jednego sąsiadka oraz dobudowanej szopy. Obiekt jednokondygnacyjny o zwartej bryle, przykryty dachem dwuspadowym.

14. Kubatura	15. Powierzchnia użytkowa	16. Przeznaczenie pierwotne	17. Użytkowanie obecne
172m <sup>3</sup>	49m <sup>2</sup>	magazynowe	magazynowe
18. Prace budowlane i konserwatorskie, ich przebieg i dokumentacja		19. Stan zachowania (fundamenty, ściany zewnętrzne, ściany wewnętrzne, sklepienia, stropy, konstrukcje dachowe, pokrycie dachu, wyposażenie i instalacje) Zawilgocone przyciesie oraz deski szalunkowe ścian. Duże ubytki w poszyciu dachu.	
20. Najpilniejsze postulaty konserwatorskie		Położenie nowej <del>połaci</del> dachowej, wymiana podwaliny.
