11607

1. Obiekt  
BRAMKA w ogrodzeniu cerkwi /od strony prezbiterium/.

2. Czas powstania  
XIX w.

3. Miejscowość  
HAŃCZOWA

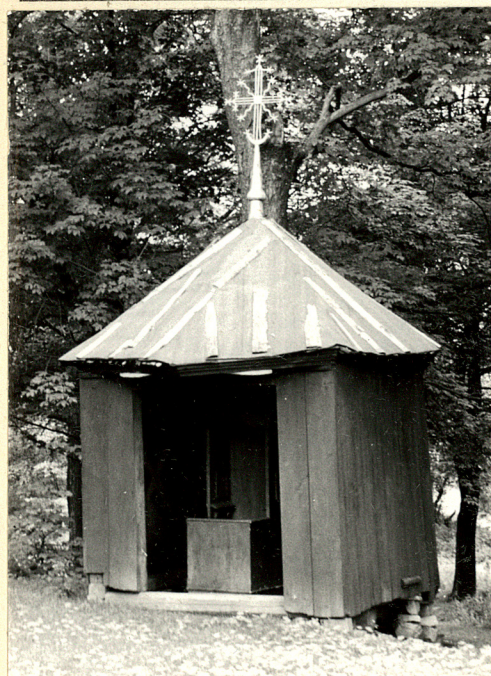
Bramka usytuowana na wysokości prezbiterium cerkwi od str. pd.wsch., na skraju skarpy, którą kończy się teren przycerkiewny. Wolnostojąca. Drewniana, konstrukcji słupowej deskowana zewnątrz. Podmurówka kamienna, od strony pd.wsch. prowadzą kamienne schodki. Więźba krokwiowa na kró-  
lu. Podłoga biała. Drzwi deskowe.

Dach kryt papą. Krzyż w zwieńczeniu kuty.

Na planie kwadratu z przejściem dawniej na osi pd.wsch.-płn.zach. /obecnie  
wejście tylko od strony płn.zach., czyli od strony cerkwi/. Przejście po-  
zostawione w większej części ścianki. Pozostałości gzymsu podokapowego pro-  
filowanego schodkowo. Dach brogowy czterospadowy, zwieńczony krzyżem na  
półksiężycu. Wewnątrz konfesjonał. Drzwi dwuskrydłowe z dekoracyjnymi  
ombami w pd.wsch. przejściu.

14. Kubatura ~25 m <sup>3</sup>	15. Powierzchnia użytkowa ~8 m <sup>2</sup>	16. Przeznaczenie pierwotne bramka w ogrodzeniu	17. Użytkowanie obecne magazyn
18. Prace budowlane i konserwatorskie, ich przebieg i dokumentacja		19. Stan zachowania (fundamenty, ściany zewnętrzne, ściany wewnętrzne, sklepienia, stropy, konstrukcje dachowe, pokrycie dachu, wyposażenie i instalacje) Konstrukcja dachu zniszczona, wzmocniona deskami. Podmurówka nieco obkurczona.	
20. Najpilniejsze postulaty konserwatorskie
