1. Obiekt zabytkowy

STODOŁA PLEBAŃSKA

HAŃCZOWA

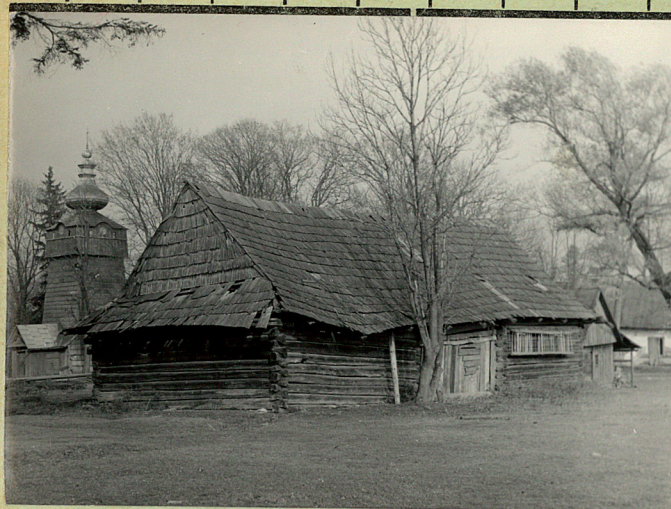
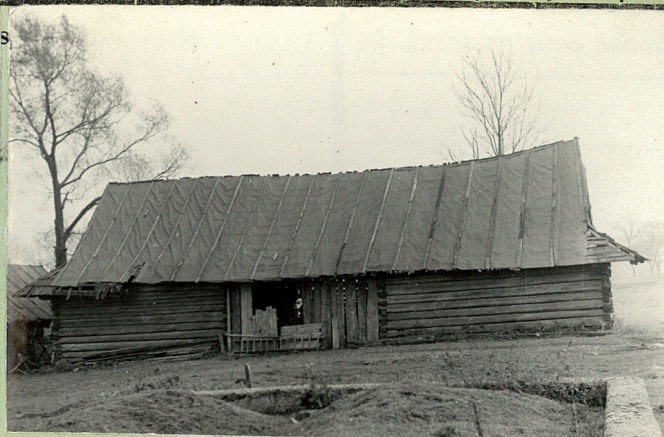
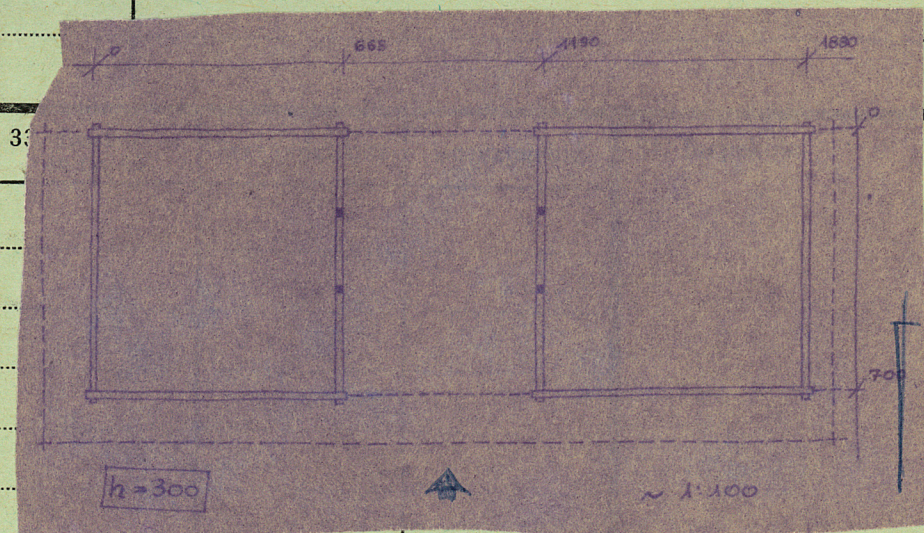
-Ustawiona przed budynkiem plebanii przy dawnym gumnie, frontem zwrócona na północ. Drewniana, zrębowa, zwęgłowana na jaskółczy ogon z ostatkami. Ściany wzniesione z okraglaków i bierwion. Prostokątna, trójdzielną, złożoną z dwu zrębowych saseików i boiska między nimi. Dach siodłowy, przyczółkowy, na więźbie jętowej z przypustnicami. Krokwie łączone na zwińkowanie. Od strony pn. i wsch. płatwie dachu silnie nadwieszzone, wsparte na wydających rysiach. Po stronie zach. płatw lekko nadwieszona. Półszczyty cofnięte znacznie poza płaszczyznę ścian szczytowych, opierzone gontem. Otwory do saseików ujęte w słupy. Nad saseikami były stropy, obecnie wycięte.
