1. Obiekt zabytkowy

SPICHLERZ PLEBAŃSKI

HAŃCZOWA

3. Wiek
1903 r.4. Styl budown.
ludowe5. Kubatura m³
65 m³6. Powierzchnia w m² 26 m²
a) zabytkowa: b) użytkowa:

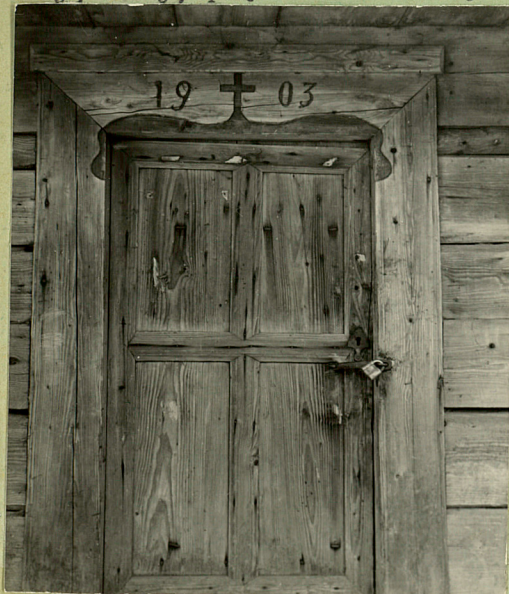
Usytuowany od pd.stro-
ny dawnego gumna, obok
stodoły. Drewniany, zbu-
dowany z bierwion, na
podmurowaniu. Zrębowy.
Zwęglowany na jaskół-
czy ogon, bez остатków
Prostokątny, nakryty
dachem dwuspadowym
na więźbie krokwiowej
Szczyty pionowo odes-

kowane, tylny listwowany. Szczyt frontowy znacznie nadwiesz-
ny na przedłużonych płatwiach dolnych. Wejście przez portal
drewniany, prostokątny o ozdobnie płaskorzeźbionym nadprożu
/fot/ z wrytą datą budowy. Drzwi płycinowe. Wewnątrz strop
na fazowanych tragarzach założonych poprzecznie. W tylnej
ścianie okienko z kratą wiązana, kutą. W drzwiach skobel
żelazny, kuty, pięknie zdobiony.
