1. Obiekt **BRAMA ŚW. FLORIANA**

123516 / 116

2. Czas powstania
1869 r.

3. Miejscowość
MŁOSZOWA

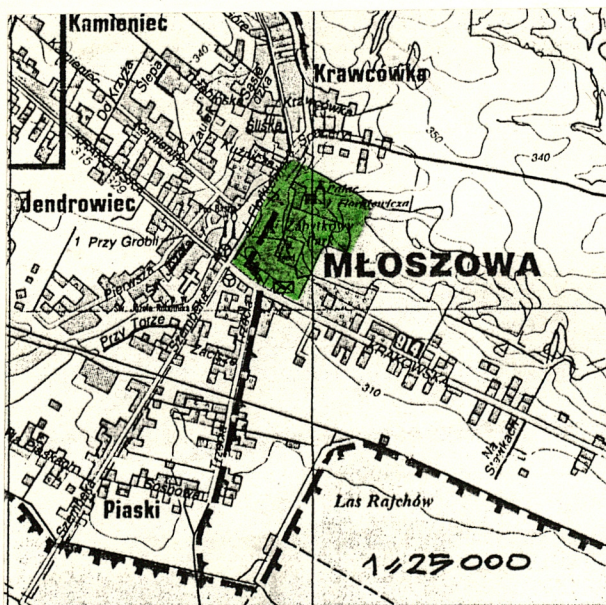
11. Zdjęcie rzut przekrój sytuacja orientacyjna

Na rzucie wydłużonego prostokąta, 1-traktowa, 3-przestrzenna z niewielkimi 5-bocznymi ryzalitami w skrzydłach, w elewacji E. W centralnej części przejazd bramny. Bryła rozczłonkowana, gabaryt zróżnicowany, parterowa. Dach połączony 2-spadowy na zewnątrz.

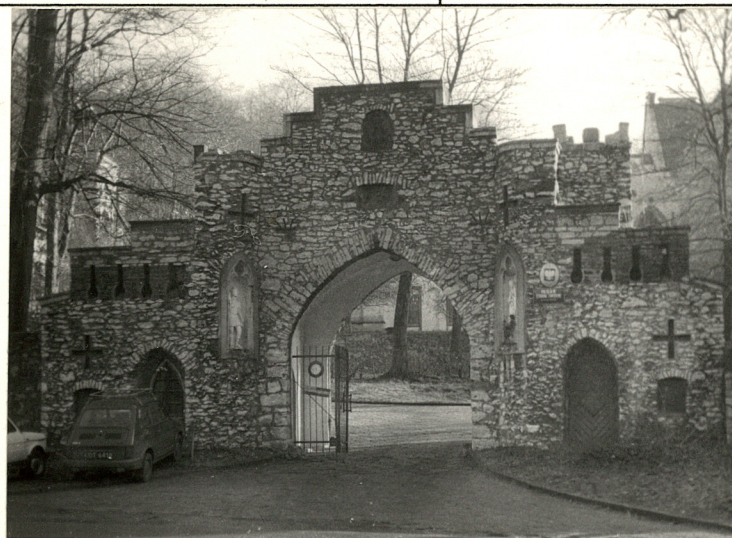
elewacja zachodnia

Fasada /W/ 5-osiowa, symetryczna. W centrum zamknięty rozglifionym ostrołukiem przejazd ze współczesną, prętową kratą, flankowany przez dwa nieco wysunięte przed lico skrzydła, obok których niskie dobudówki. Narożniki skrzydeł od przejazdu ścięte, w nich ostrołukowe eksedry z maszkaronowymi konsolami i maswerkową archiwoltą. W N - figura św. Floriana, w S - Matki Boskiej. Nad eksedrami krzyżowe blendy. Nad przejazdem tablica inskrypcyjna z datą 1769 /?/ i herbem. Ozdoba w owalnym medalionie. W skrzydłach w 2 i 4 osiach ostrołukowe blendy, z których w 2-iej okno, a w 4-iej drzwi. Skrzydła zwieńczone schodkowo, przejazd szczytem schodkowym.

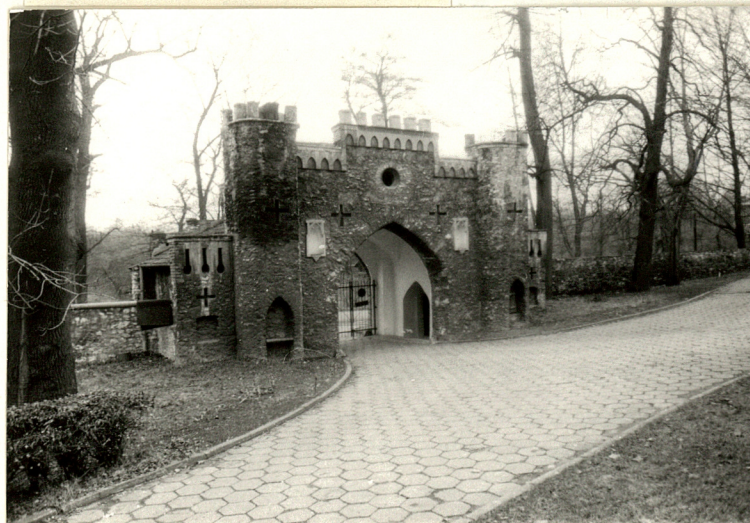
elewacja wschodnia

Elewacja E. 5-osiowa, symetryczna. Przejazd jak w fasadzie. W skrzydłach w osiach 2 i 4 ostrołukowe blendy, w tym w 4-iej osi okno. W osiach 1 i 5 niskie, zamknięte łukiem odcinkowym blendy, nad którymi krzyżowe blendy i po 3 strzelnice kluczowe. Całość dobudówek wieńczy ażurowa, słupowa balustradka. W skrzydłach nad blendami blendy krzyżowe, zwieńczone krenelażem. Obok przejazdu bramnego dwie ostrołukowe eksedry zamknięte ceramicznym maswerkiem z motywem rybiego pęcherza, z akantowymi konsolami. Obok nich krzyżowe blendy. Nad przejazdem okulus i schodkowy szczyt, zwieńczony krenelażem.
