1. Obiekt

CHAŁUPA nr 303

ok. 1890 r.

KLECZA DOLNA

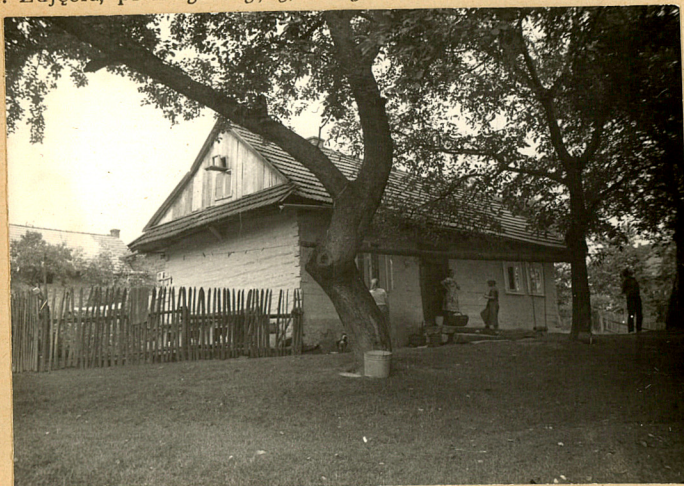
11. Zdjęcia, plan sytuacyjny, rzuty

Szerokofrontowy, o rzucie prostokąta, półtoratraktowy, osadzony podwaliną na kamiennej podmurówce; podpiwniczony.

Drewniany, konstrukcji zrębowej, mieszczący pod jednym dachem funkcję mieszkalną i gospodarczą. Na osi budynku-sień; w jej tylnej części-kuchnia. W szczycie wschodnim, w trakcie południowym - izba, w trakcie tylnym-stajnia. Na zachód od sieni-druga izba.

Zrąb - z belek obrobionych, o przekroju prostokąta, zwęglowanych na zamek, bez ostatków, uszczelnionych mchem i gliną, bielonych wapnem na biało.

Dach-dwuspadowy, konstrukcji krokwiowo-płatwiowej / północna połać-zakamiana/, wypełniony dachówką ceramiczną. Szczyty-szalowane deskami w układzie pionowym. Styki-pokryte deskami. W szczycie zachodnim-okno doświetlające poddasze. W szczytach-daszki okapowe, wypełnione dachówką j.w.

Wiata osłaniająca północną ścianę stajni-konstrukcji słupowej, wypełniona szalunkiem deskowym; deski w układzie pionowym, łączone na styk, bielone wapnem na biało.
