Obiekt

MOSTEK NA RZECIE KLECZANCE w pobliżu stacji PKP "Klecza Górna"

1873 r.

KLECZA GÓRNA

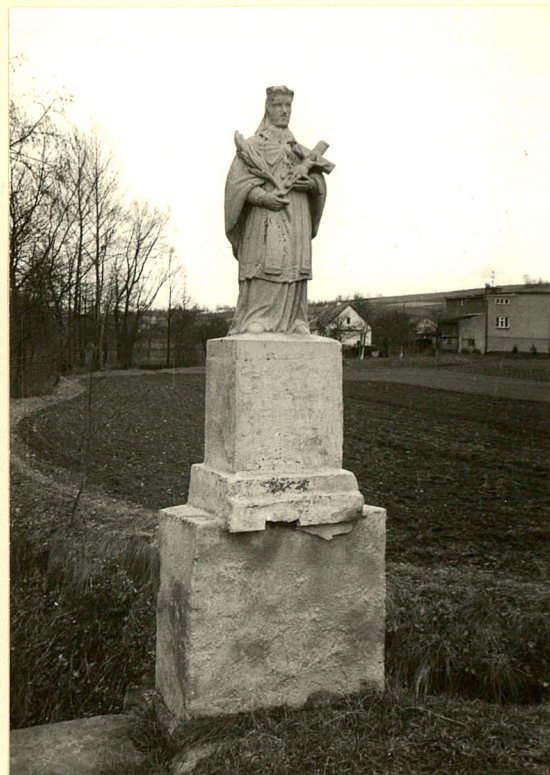
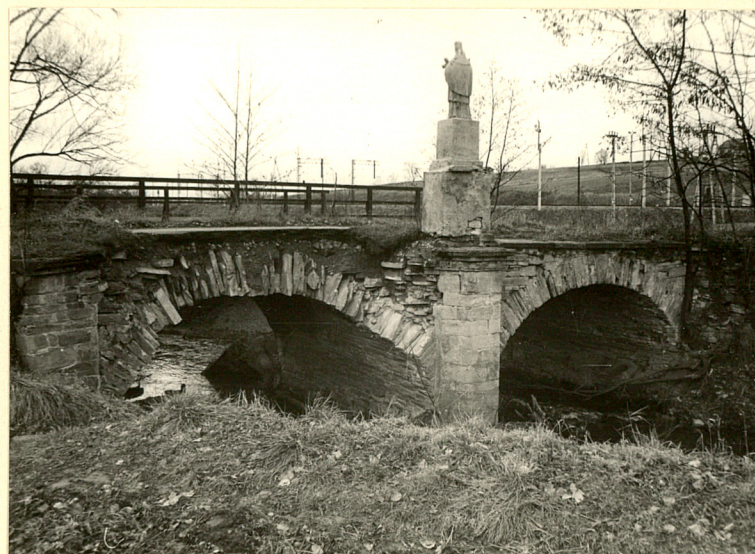
1. Zdjęcia, rzut, przekrój, sytuacja, orientacja

Materiał, konstrukcja, technika. Mostek murowany z kamienia dzikiego łamanego /piaskowca/ łączonego zaprawą wapienną. Składa się z dwóch przęseł wspartych w środkowej części na kamiennym filarze grubości 90-55 cm, po bokach zaś na kamiennych przyczółkach. Przęsła przesklepione od cinkowo, ze sklepieniami z kamiennych klinców. Pachy sklepienia wypełnione murem warstwowym przykrytym w poziomie jezdni kamienną płytą grubości 7 cm. Przęsła po stronie zachodniej mają rozpiętość po 4,10 m, a po stronie wschodniej po 4,60 m. Wyraźne ukształtowanie kamiennych przyczółków widoczne od strony wschodniej, od strony zachodniej przyczółki przysłonięte stromymi skarpami. Brak balustrady. Do niedawna zachowane były fragmenty kamienno-ceglanych słupów z okrągłymi gniazdami w których zamocowane były najprawdopodobniej żelazne balustrady. Z sześciu słupów do czasów obecnych zachował się jeden środkowy od strony wschodniej. Na słupie dwustopniowy postument na którym ustawiona kamienna figura św. Jana Nepomucena w stroju kanonika praskiego z XIX w. Nie wykluczone, że inne figurki świętych stały na pozostałych słupach mostku. W zwornikach sklepienia przęseł od strony wschodniej data "1873" i inicjały "P.S." /Przecław Sławiński/. Pas jezdny na moście wyasfaltowany, pobocze gruntowe.

Mostek w bardzo złym /awaryjnym/ stanie technicznym. Wypłukania zaprawy i liczne ubytki w substancji materiałowo-technicznej całej konstrukcji stanowią zagrożenie bezpieczeństwa i grożą zawaleniem mostku.

Obiekt o dużych walorach zabytkowych. Wymaga objęcia bieżącą ochroną konserwatorską i utrzymania "in situ". Konieczne jest przeprowadzenie generalnego remontu wraz z profilowaniem koryta rzeki. Wykluczone jest użytkowanie obiektu zgodnie z pierwotnym przeznaczeniem.

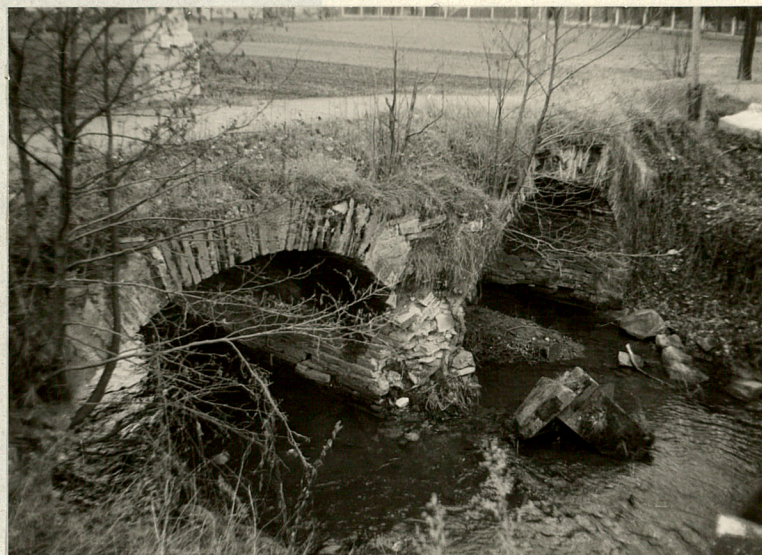
Widok od zachodu
