DOMEK KUSTOSZA /?/

ZAKOPANE

ul. Chałubińskiego 35b

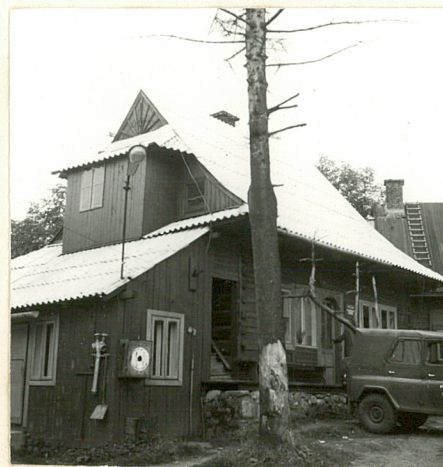
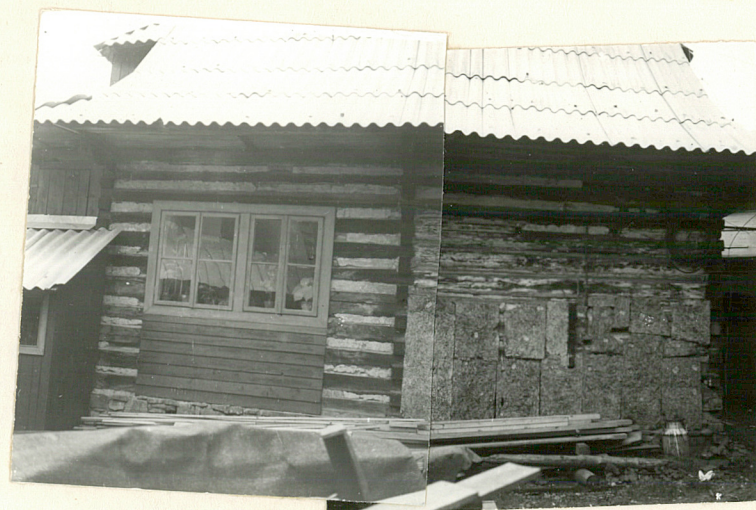
11. Zdjęcia, plan sytuacyjny, rzuty

Ustawiony poza linią zabudowy, po stronie wschodniej ulicy Chałubińskiego, frontem zwrócony na pn.zach. Na kamiennej podmurówce drewniany, zrębowy z płazów; ściany utkane wełnianką. Dach na wieźbie jętowej, pierwotnie kryty gontem, obecnie falistym eternitem. Na rzucie prostokąta, dwutraktowy, parterowy, z izdebką w strychu, schody na piętro pierwotnie były po zewnętrznej stronie budynku. Dach siodłowy, dwuspadowy z dachami okapowymi w szczytach. W szczycie pd.-zach. "wschód słońca". W szczycie przeciwnym pod strzeszką wybudówka w miejscu pierwotnego wejścia na pięterko. Nad nią "wschód słońca". Okapy dachu podszalowane. Końcówki belek stropowych ozdobne, o zawiniętych końcach. Drzwi wejściowe i okna do pierwotnej / obecnie węższej / sieni prostokątne, zamknięte u góry półkolistą, w prostokątnych obramieniach. Pozostałe okna prostokątne, w opaskach wiązanych w "kozieratkę". Wewnątrz zachowane 1 drzwi ozdobione "wschodem słońca". Stropy belkowe, wnętrza tynkowane. Instalacja:el.

14. Kubatura ok.240 m3	15. Powierzchnia użytkowa ok.80 m2	16. Przeznaczenie pierwotne mieszkalne	17. Użytkowanie obecne biuro
18. Prace budowlane i konserwatorskie, ich przebieg i dokumentacja		19. Stan zachowania (fundamenty, ściany zewnętrzne, ściany wewnętrzne, sklepienia, stropy, konstrukcje dachowe, pokrycie dachu, wyposażenie i instalacje) Uszkodzony. Zmieniony układ wnętrza; z zwiększenie sieci , zmiana kształtu dwu pomieszczeń, niekorzystne dobudówki. Zmieniono częściowo stolarkę. Zachowana stolarka pierwotna - zużyta. Część ściany tylnej budynku wycięto i załatano pustakami.	
20. Najpilniejsze postulaty konserwatorskie Konserwacja. Przywrócenie pierwotnego układu i pokrycia dachu.
