1. Obiekt zabytkowy

dec. projekt domu kościoła mariackiego
Dom, Plac Mariacki nr. 4 (narożnik Szpitalnej nr. 2.) pl. Mariacki

13027
KRAKÓW

31. Szkic sytuacyjny, plan schematyczny, uwagi opisowe, fotografia

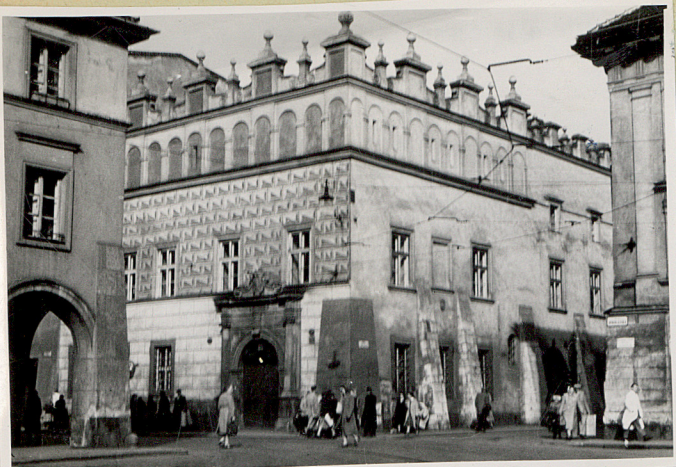
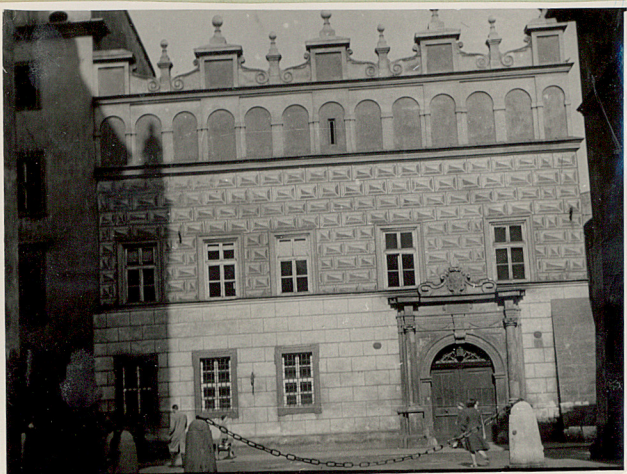
31. Szkic sytuacyjny, plan schematyczny, uwagi opisowe, fotografia

Wzniesiony z cegły, kamienia łamanego i ciosu, potynkowany. Wzniesiony na murze prostokąta, w formie amfiteatru, otaczającego małe podwórze. Jednopiętrowy, w partii frontowej podpiwniczony, piwnice sklepione kolebkowo i kolebkowo z lunetami. Zachowane dwa portale gotyckie, w. XV, kamienne ostrołukowe. Układ wnętrza dwutraktowy. Ściany

makryta splansowany sklepionymi kolebkowymi na gurtach. Na sklepieniu płaski, geometryczny ornament. Na parterze sala nakryta drewnianym stropem belkowym z h. Bębina. 4 jedyne w pomieszczeniach bogato dekorowany kościół, 2 poł. w. XIX. Zachowane trzy portale wczesnobarokowe z 1618 r.

Elewacja od pl. Mariackiego precyzyjna. Parter ozdobiony boniowaniem, w arch. nawiązanie do rzeźby. Okna parteru w profilowanych wąskich obramieniach. W wejściu do świątyni portal barokowy 1618, kamienny, flankowany dwoma jonickimi kolumnami. W świątyni kolumny z h. Słupa. Pierwsze piętro pokryte późnorenesansowym sgrafitem o motywach pseudoantyki 1 poł. w. XVII. Attyka ozdobiona fryzami arkadowymi, w świątyni boniowaniem i kulami na postumentach.

Elewacja od ul. Szpitalnej precyzyjna, wzniesiona na murach. Portal barokowy, kamienny 1 poł. w. XVII. Lewa część elewacji świątyni analogiczna do attyki, ale od strony pl. Mariackiego, dalej attyka ozdobiona arkadkami bez gzymsowania.
