1473/3 KAMIENICA CZYNSZOWA
w zespole zabudowań parafii ewangelicko-augsburskiej
Sw. Marcina

1869-1870

KRAKÓW

ul. Grodzka 60

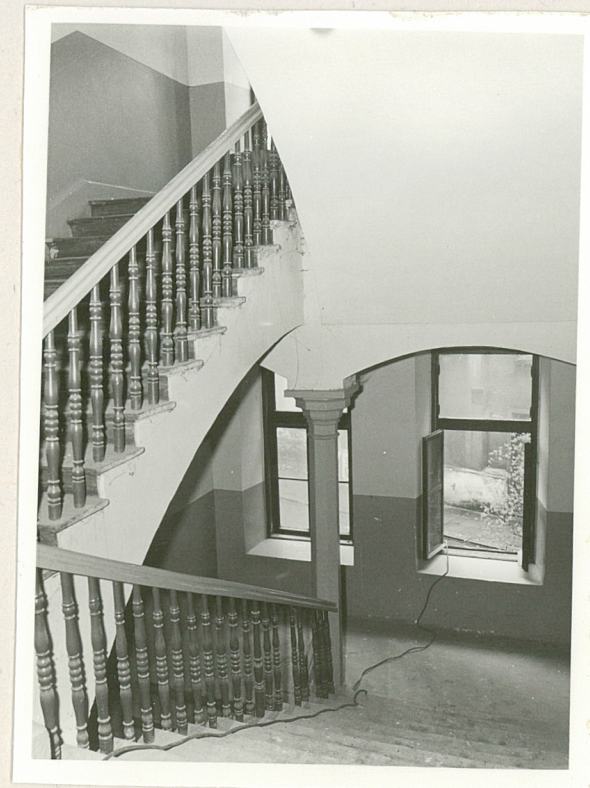
klatka, schodowa

Klatka schodowa o konstrukcji opartej na słupach posiada spoczniki nakryte sklepieniami żagielkowymi, podesty - krzyżowymi.

Wnętrza i wyposażenie. Elementy wyposażenia pochodzą z czasu budowy domu (1869.70). Z tego czasu balustrada klatki schodowej, wszystkie 3 bramy w sieni (w fasadzie, elewacji podwórzowej oraz na klatce schodowej). Na I i II p. zachowała się duża część pierwotnej stolarki, w tym drzwi 1- lub 2-skrzydłowe w profilowanych obramieniach, niektóre z supraportami w formie gzymsów. Na parterze kilkoro drzwi żelaznych, wzmocnionych metalowymi listwami.

Prace restauracyjne należy przeprowadzić w sieni i klatce schodowej, wprowadzając w nich wyposażenie o wyższym standardzie i odnawiając elementy starszego wyposażenia (kamiennie kolumny i drewniane tralki). Zaleca się założenie płycinowej boazerii oraz kolorowych szyb w górnej partii okien.
