1. Obiekt

ZAGRODA

ZAKOPANE

ul. Kościeliska 52

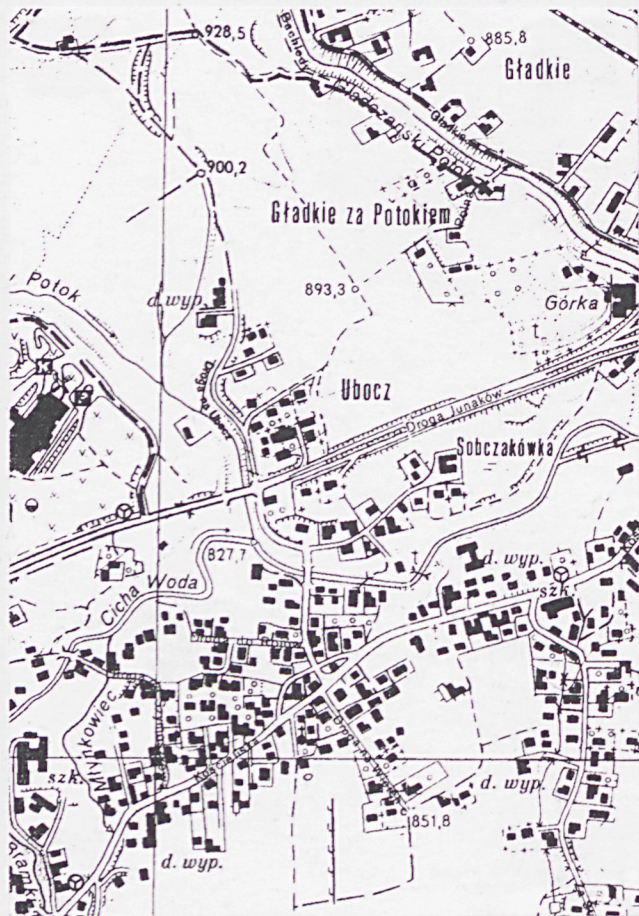
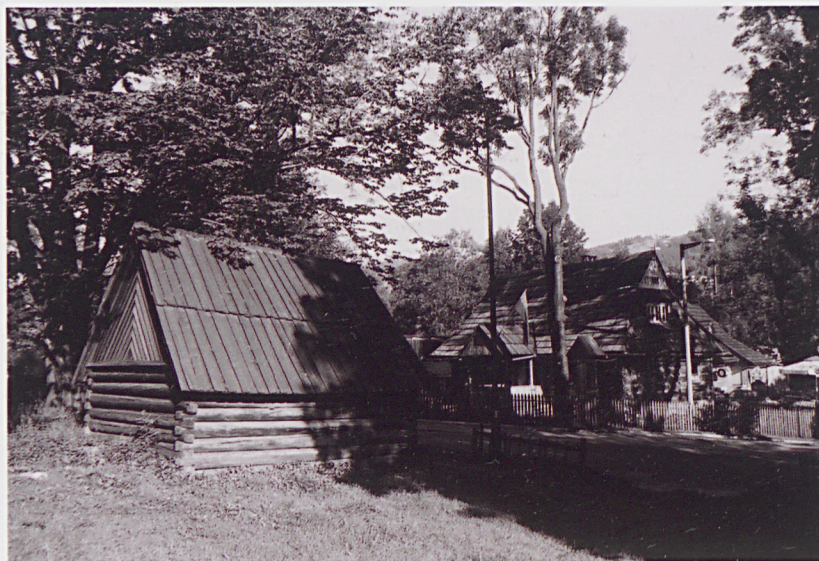
11. Zdjęcia, rzut, przekrój, sytuacja, orientacja

Zagroda położona jest po północnej stronie ul. Kościeliskiej. Chałupa od frontu, budynek gospodarczy ustawiony prostopadłe do niej, osłaniający obejście od strony zachodniej (odwrócona „L-ka”). Piwnica nadbudowana szopą położona jest po przeciwnej stronie ulicy i zwrócona frontem w kierunku chałupy (pn).

Chałupa ta, to budynek drewniany, konstrukcji zrębowej, wzniesiona na rzucie prostokąta. Układ pomieszczeń dwutraktowy, z zachowaniem centralnej sieni. Od frontu otwarty ganek przekryty dwuspadowym daszkiem wspartym na sześciu słupach drewnianych. Dach półszczytowy, pobity gontem, z dwoma „dymnikami” wprowadzonymi podczas ostatniej rozbudowy. Z detali zachowane szalowanie „w jodełkę” obu szczytów oraz frontowe drzwi klepkowe. Wewnątrz zdobione przede wszystkim powały - fazowane tragarze oraz deski stropowe. W izbie „białej” cyfrowany sosrąb z datą budowy „1865”.

20. Najpilniejsze postulaty konserwatorskie 1. Zabezpieczenie ppoż. poprzez oprysk preparatami ogniochronnymi.

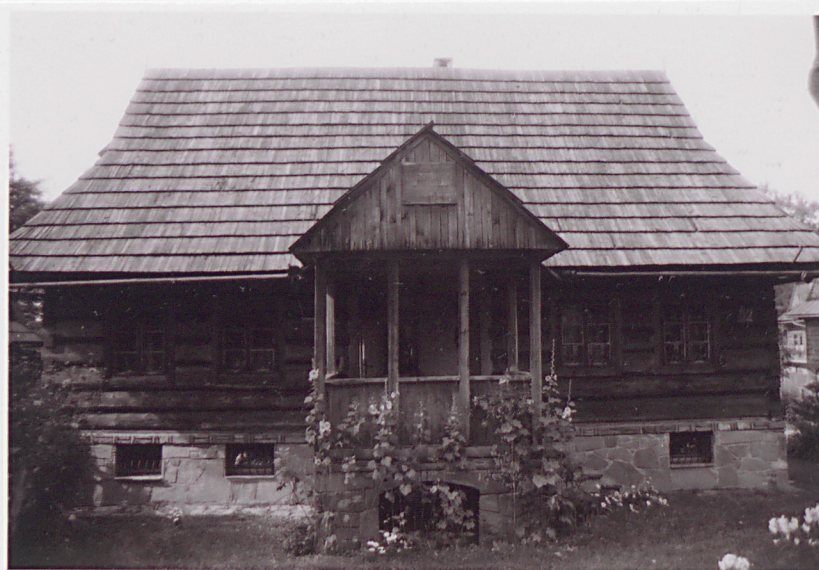
Budynek gospodarczy przebudowany całkowicie w obecną restaurację, przy zachowaniu pierwotnej formy architektonicznej. Szopa wzniesiona nad piwniczką, założona jest na rzucie prostokąta zbliżonego do kwadratu, ustawiona wąskim frontem w kierunku ulicy. Posadowienie na kamiennych *peckach*, ściany drewniane konstrukcji zrębowej, wykonane z okrąglaków. Dach dwuspadowy kryty dranicami, szczyty szalowane w „jodełkę”. Wewnątrz sklepiona piwniczka murowana z kamienia łamanego na „dziko”.
