1. Obiekt ZAGRODA WALCZAKÓW WÓJCIAKÓW 2. Czas powstania 1883 3. Miejscowość ZAKOPANE

4. Adres  
ul. Kościeliska 78  
nr hipoteczny

Obiekt reprezentuje podhalańskie budownictwo ludowe.

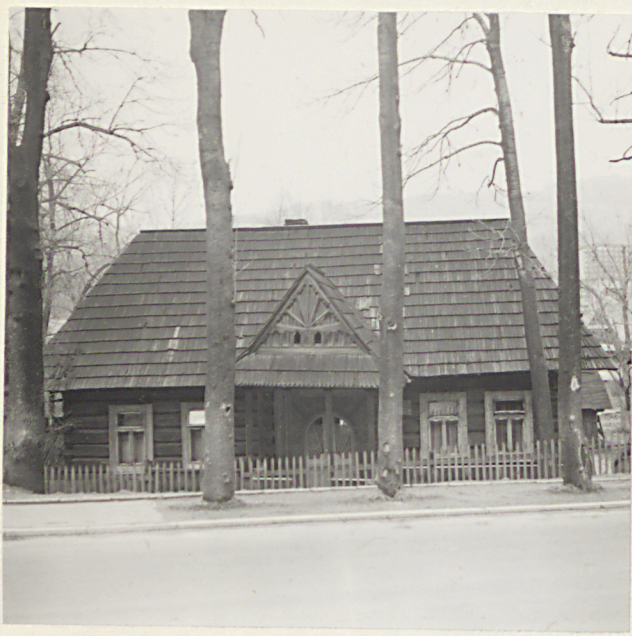
11. Zdjęcia. rzut, przekrój, sytuacja, orientacja

Obiekt wzniesiony na rzucie wydłużonego prostokąta o dwutraktowym rozkładzie pomieszczeń, parterowy, częściowo podpiwniczony. Dach czterospadowy. Elewacja frontowa (pd) symetryczna, charakterystyczna dla "klasycznej chałupy podhalańskiej". W środku ganek wsparty na drewnianych słupach, przekryty daszkiem półszczytowym. Elewacje wschodnia i zachodnia szczytowe.

Detale dekoracyjne typowe dla budownictwa podhalańskiego, głównie w formie snycerskiego rytu wgłębnego (dekoracja nad drzwiami) oraz "kołkowania" odrzwi frontowych. Zachowane także profilowane rysie. Szczyty zdobione motywem "jodełki" (deskowanie i listwowanie) Szczyt daszku ganku dekorowany motywem "słoneczka".
