KAPLICA GROBOWA GROBOWIEC LASOCKICH

CMENTARZ RAKOWICKI

GRÓB LASOCKICH

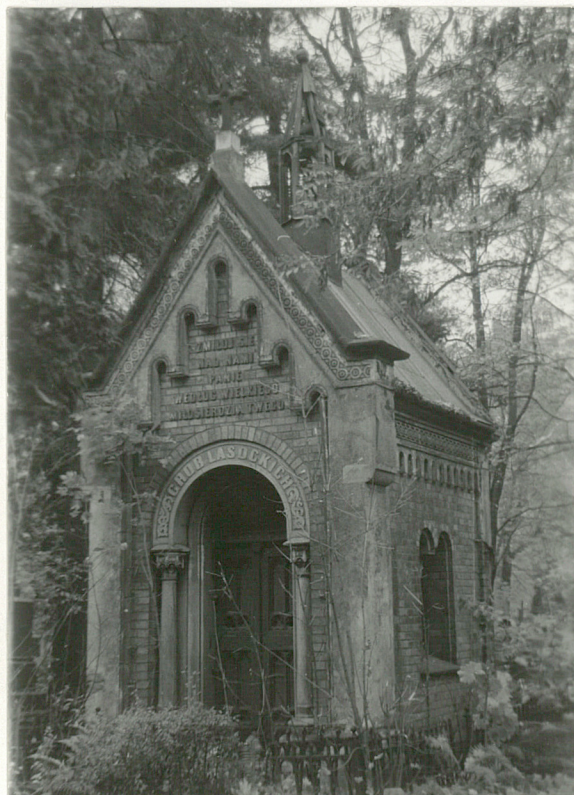
Kaplica grobowa wzniesiona na planie prostoką-
ta zamknięta półkolistą absydą. Od strony za-
chodniej portal pseudoromański z dwoma kolum-
nami na których wspiera się łęk z napisem:
Grób Lasockich.

Powyżej na ceglany murze ściany szczytowej
bogato dekorowanej, inskrypcja /motto/. Mury
półkolistej absydy ceglane z cokołem boniowa-
nym przykrytym kamiennym gzymsem. Na nim wspar-
tych 6 kolumnienek tworzących ciąg ślepych arkad
trójlistnych, nad nimi fryz. W ścianach bocz-
nych zdwojone okna pseudoromańskie dzielone
kolumnką, oszklone gómułkami. Dach dwuspado-
wy kryty blachą, zwieńczony sygnaturką z krzy-
żem. Drzwi do kaplicy żelazne.

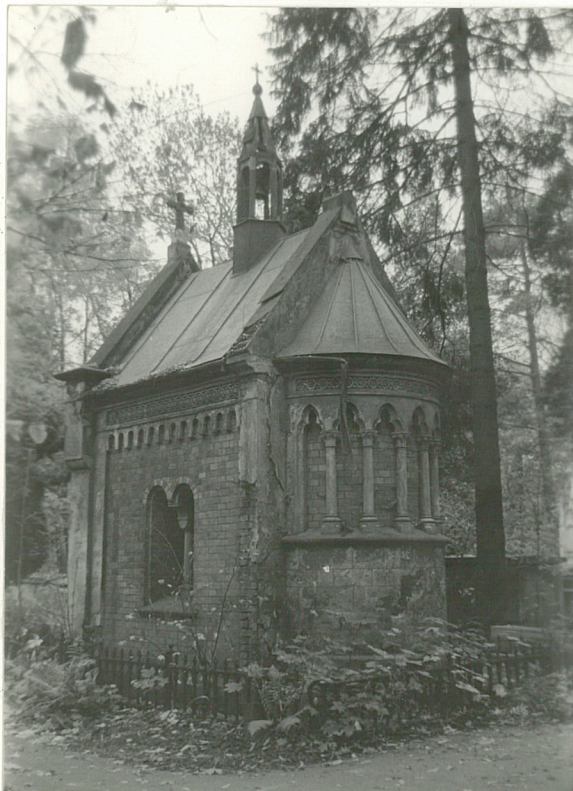
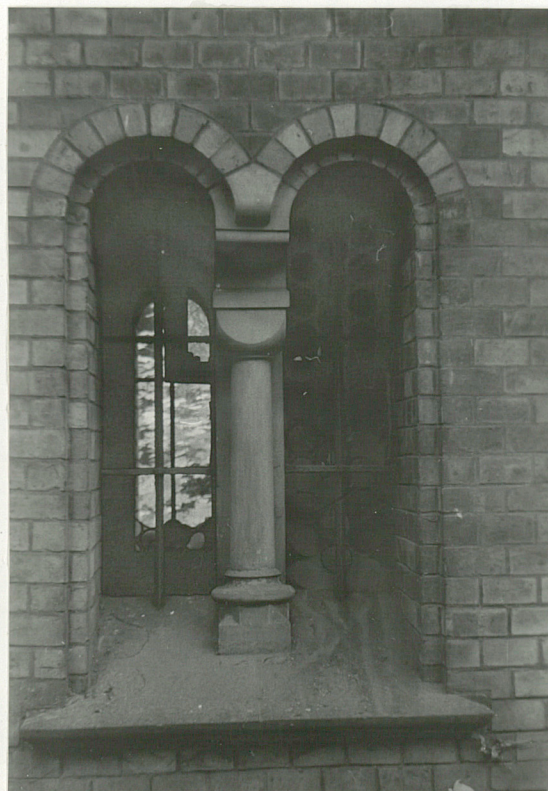
Rozległe zwietrzeliny, ubytki tynków w około 70%, zwłaszcza na elewacji pn - w i z, zniszczone rynny i rury spustowe, odspojony narożnik pn-w cokołu, brak oszklenia okien i drzwi, zniszczona ława kamienna przy wejściu od strony wsch. zniszczona część żeliwnego ogrodzenia po wschodniej stronie i przy wejściu od strony zachodniej.
