1. Obiekt  
DOM MIESZKALNY NR 27

2. Czas powstania  
1910

3. Miejscowość  
K R A K Ó W

4. Adres  
ul. Dobrego Pasterza 27  
nr hipoteczny

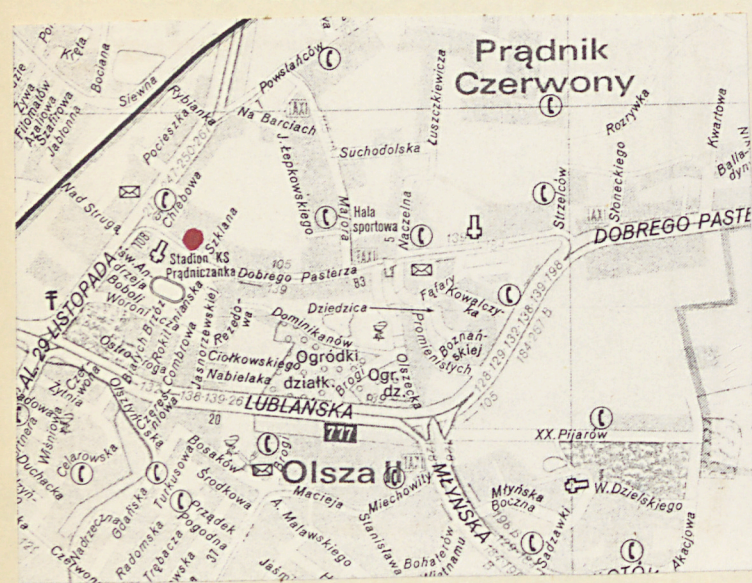
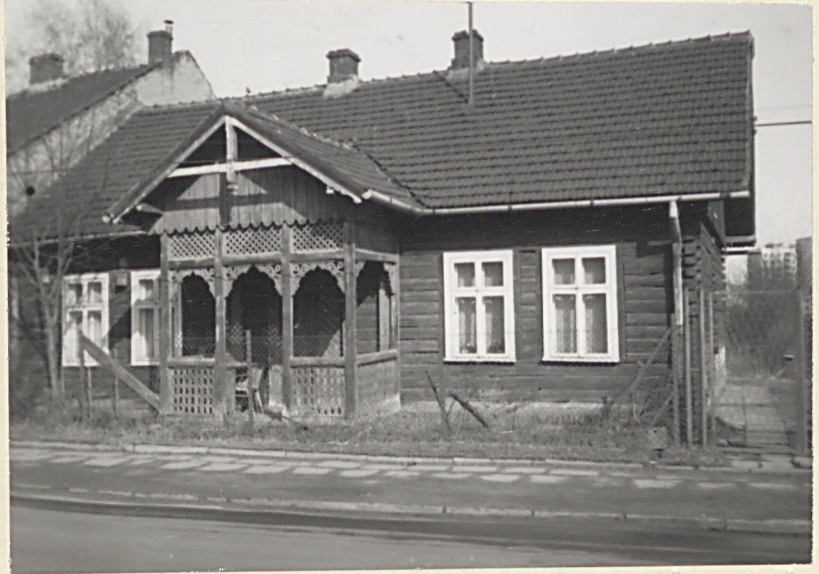
11. Zdjęcia, plan sytuacyjny, rzuty

Dom usytuowany przy ul. Dobrego Pasterza, kalnicowo do ulicy, przylegający  
ścianą zach. do sąsiedniego murowanego budynku mieszkalnego nr 25.  
Szerokofrontowy. Od pd., pn. i wsch. działka ogrodzona siatką, w której  
bramka. Przed domem od strony pd. ogród kwiatowy i krzaki bzu. Za domem od  
strony pn. ogród warzywny i krzaki porzeczek. Od strony wsch. trawnik.  
Drewniany, konstrukcji zrębowej z belek o przekroju prostokątnym wiązanych  
na zamek prosty z równo obciętymi ostatekami. Belki zrębu uszczelniane słomą  
z gliną. Elewacje niemalowane.  
Dach konstrukcji krokwiowo-stolcowej, krokwie wsparte na płatwii, kryty  
dachówką ceramiczną.  
Na rzucie prostokąta, dwutraktowy, z sienią na osi biegnącą na przestrzał.  
W trakcie pd. dwa pokoje, w trakcie pn. pokój /d.kuchnia/, kuchnia /d.komora/,  
do której z sieni prowadzą trzy drewniane schodki. Wewnątrz pomiędzy obecną  
kuchnią w trakcie pn. i pokojem w trakcie pd. trzy drewniane schodki schodzą-

ce w dół do pokoju.  
Parterowy, podpiwniczony w części pn.-wsch. Fundamenty z cegły, w narożniku  
pn.-wsch. wysoka podmurówka ceglana.  
Dach dwuspadowy, okap wysunięty ok. 40 cm wsparty na ozdobnie wycinanych ry-  
siach. Szczyt wsch. szalowany deskami w układzie pionowym. 2 kominy z cegły.  
Elewacja pd. 5-osiowa symetryczna /4 okna, drzwi/. Drzwi poprzedzone gankiem  
drewnianym, wspartym na 4 słupach o przekroju prostokątnym, zamknięty z dwóch  
stron balustradą z ozdobnie wycinanych desek, zwieńczony szczytem trójkątnym  
szalowanym deskami w układzie pionowym. Końce desek zaokrąglone. Przestrzeń  
pomiędzy szczytem a balustradą wypełniona w połowie wysokości dekoracją ażu-  
rową. W szczycie ozdobny zastrzał zakończony drewnianą kulą.  
Elewacja pn. 4-osiowa /3 okna, drzwi/. Elewacja wsch. bez otworów.  
Drzwi w elewacji pd. 2-skrzydłowe, klepkowe, z nadświetlem, niemalowane, w  
elewacji pn. 2-skrzydłowe, deskowe, spongowe, na zawiasach pasowych, z zam-

kiem puszkowym, malowane na brązowo.  
Okna w elewacjach pd. i pn. prostokątne, podwójne, ościeżnicowe, dwuskrzy-  
dłowe, 4-polowe, w prostych opaskach deskowych, lakierowane na biało. W ele-  
wacji pn. jedno okno 6-polowe /do d.komory/.  
Stropy drewniane, z powalami z desek, tynkowane.  
Drzwi wewnętrzne z sieni do 3 pokoi oraz pomiędzy pomieszczeniami nowe,  
płycinowe, jednoskrzydłowe, lakierowane na biało. Drzwi z sieni do d.komory  
deskowe, jednoskrzydłowe, spongowe, na zawiasach pasowych, lakierowane na biało.  
Podłogi z desek, przykryte linoleum, w sieni wylewka betonowa. Ściany po-  
mieszczeń tynkowane, malowane farbą klejową.  
W d.kuchni piec chlebowy /z wędzarnią, w sieni kredens malowany na zielono.  
Instalacje: elektryczna

14. Kubatura 434 m <sup>3</sup>	15. Powierzchnia użytkowa 96 m <sup>2</sup>	16. Przeznaczenie pierwotne mieszkalne	17. Użytkowanie obecne mieszkalne
18. Prace budowlane i konserwatorskie, ich przebieg i dokumentacja 1980 - uszczelnienie pokrycie dachu, naprawa podmurówki		19. Stan zachowania (fundamenty, ściany zewnętrzne, ściany wewnętrzne, sklepienia, stropy konstrukcje dachowe, pokrycie dachu, wyposażenie i instalacje)  Ogólny stan niezły. Fundamenty i podmurówka - cegła częściowo rozłazowana, widoczne ubytki. Ściany częściowo zawilgocone, widoczne działanie drewnojadów, zwłaszcza w belkach podwalinowych. Konstrukcja dachu w stanie dobrym. Pokrycie dachowe dachówka w stanie dość dobrym.	
20. Najpilniejsze postulaty konserwatorskie Przeprowadzić naprawę podmurówki i fundamentów, oraz elementów ścian drewnianych.
