1. Obiekt zabytkowy

Dom, ul. Flisacka nr 1

Kraków

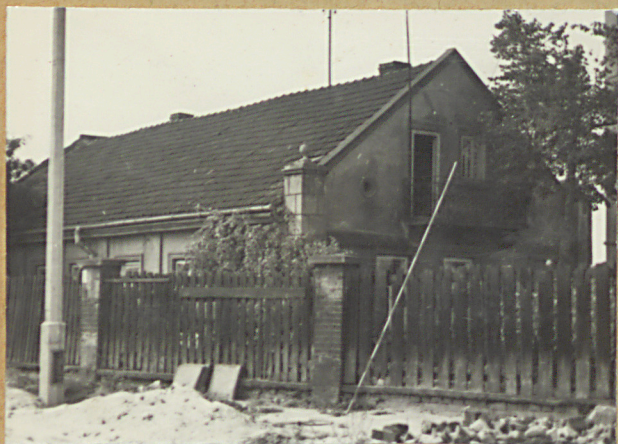
31. Szkic sytuacyjny, plan schematyczny, uwagi opisowe, fotografia

Dom wzniesiony na planie dwóch prostokątów. Zbudowany z cegły, potynkowany. Rzutem ~~z widokiem~~, podpiwniczony. Układ wnętrza dwu ~~komnatowy~~ w piwnicy sklepienie kolebkowe. ok. pot. w XIX. W wejściu do sieni drzwi drewniane z okuciami ok. pot. w XIX. Dach pokryty dachówką.
