DOM MIESZKALNY - KAMIENICA

K R A K Ó W

ul. Kalwaryjska 79

Nr A-913 data 1.06.1992 r.

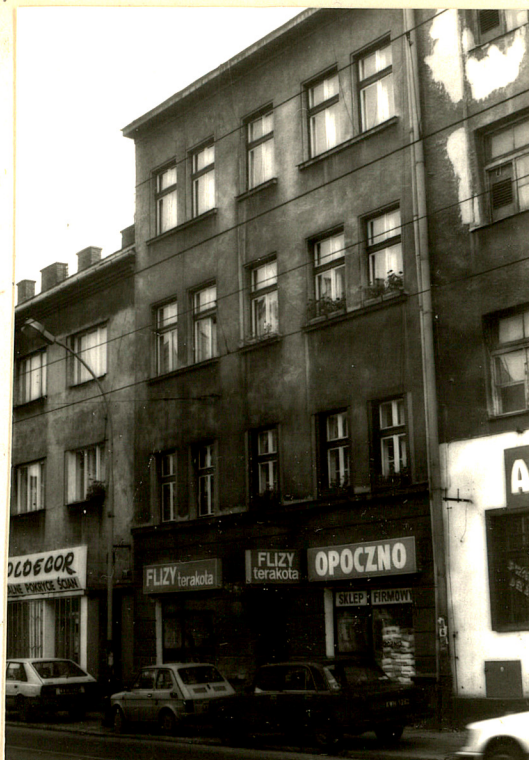
gzymsem okapowym i pasowym boniowaniem, podkreślona niewydatnym gładkim  
cokołem, w którym wąskie okienka piwniczne. W osi wąskie drzwi wejściowe,  
flankowane pierwotnie oknami mieszkań, obecnie witrynami sklepów.  
W wyższych kondygnacjach rytmicznie rozmieszczone otwory okienne, wyod-  
rębniona oś środkowa, okna osi bocznych nieco zbliżone do siebie, w kon-  
dygnacji trzeciej i czwartej ze wspólnymi, przedłużonymi parapetami.  
Okna I. piętra w skromnych obramieniach. Lico elewacji gładkie. Całość  
wieńczy niewydatny gzyms koronujący. Obramienia okien i drzwi do sieni  
dekorowane gładzonymi i nacinanymi w pionowe prążki paskami wymodelowa-  
nymi w tynku. Elewacja tylna częściowo zasłonięta przez oficynę, dwuosio-  
wa, w najwyższej kondygnacji trójosiowa. Pozbawiona detali dekoracyjnych,  
gładkotynkowana. Wyróżniają się szerokie, sześciopole okna w osi skrajnej  
oraz balkoniki z żelaznymi balustradami z pionowych prętów w osi budynku.

← Widok elewacji frontowej

<p>Najpilniejsze postulaty konserwatorskie</p> <p>Przywrócenie kolorystyki elewacji, remont stolarki, uporządkowanie podwórka.</p>

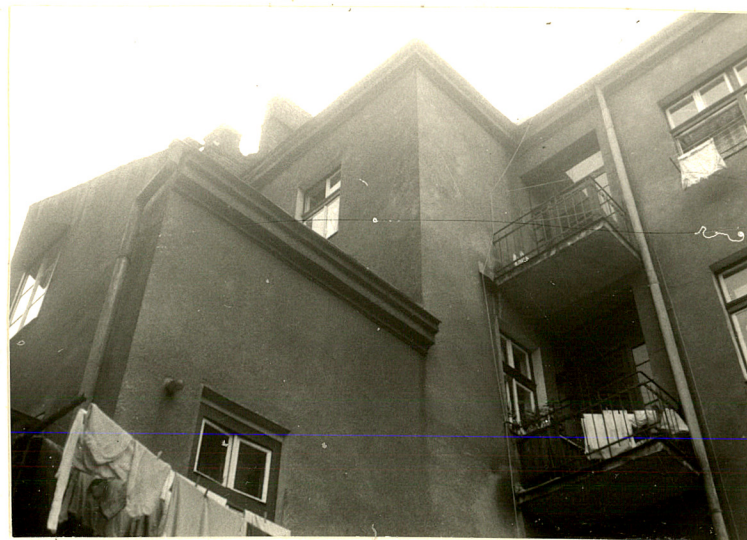
Elewacje boczne zasadniczo nie istnieją, gdyż kamienica jest wpisana w  
ciąg zwartej zabudowy. Elewację boczną, wschodnią posiada partia oficyn-  
nowa. Jest to elewacja trójosiowa, opracowana analogicznie jak elewacja  
tylna.

Fragment elewacji  
podwórzowej →

Elewacja podwórzowa - widok od wschodu

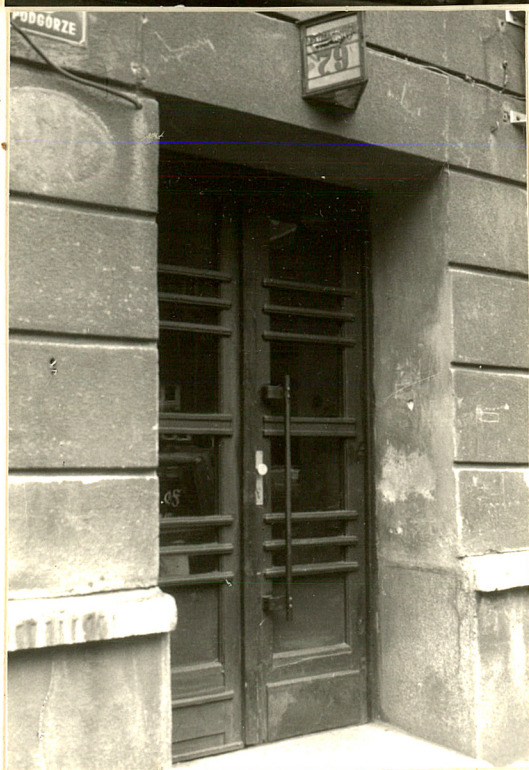
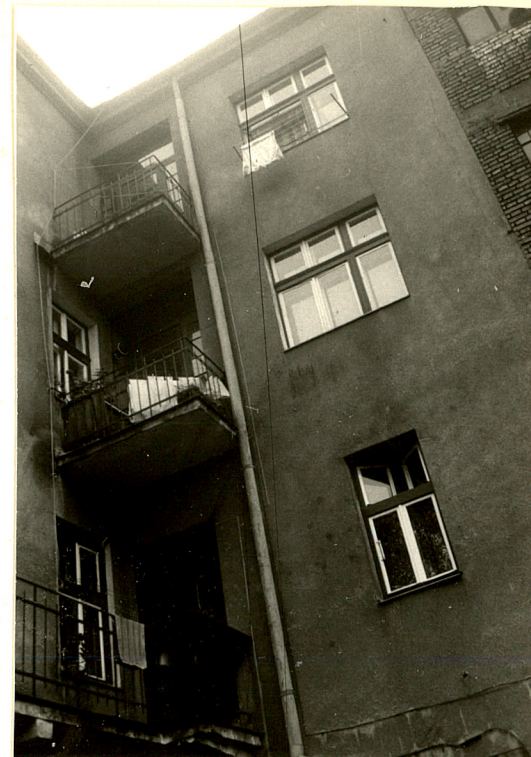
Wyposażenie: W sieni posadzka z lastriko z dekoracyjnym układem pasów, tworzących podział na obramowane pola. Na ścianach pasy tynku obramowane płytkami ceramicznymi, tworzące swoistą lamperię. Na klatce schodowej posadzka z lastriko z dekoracyjnymi podziałami pasowymi. Drzwi wejściowe drewniane, ramowe, przeszklone. Drzwi od podwórca płycinowe, z nadświetlem. Brak detalu dekoracyjnego, pieców kaflowych, i zabytkowego wyposażenia.

← Brama wejściowa w elewacji frontowej  
Sień (od północy) →
