Kamienica

1895

Kraków

4. Adres ul. J. Kochanowskiego/A.  
Mickiewicza

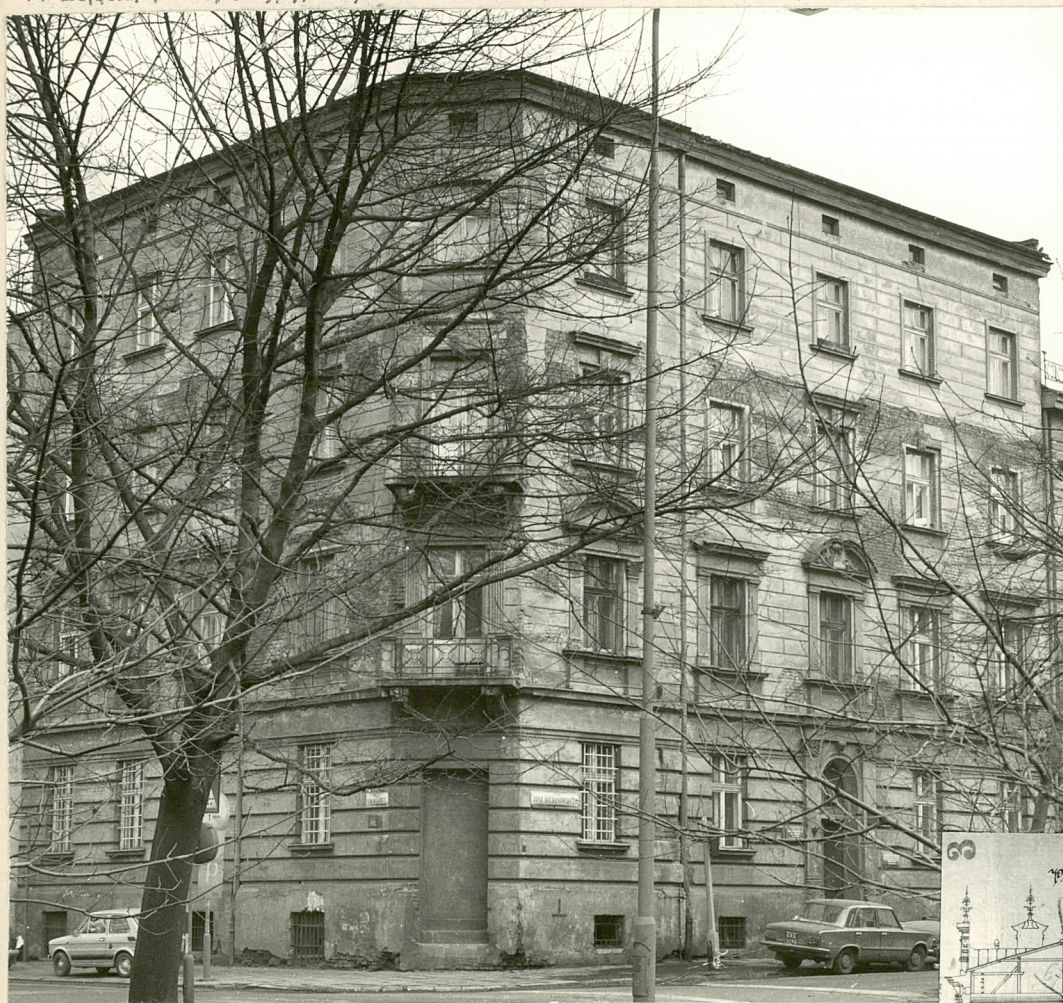
11 Zdjęcia, plan sytuacyjny, rzuty

Murowana, tynkowana, 3-piętrowa, podpiwniczona na rzucie zbliżonych do prostokąta o ściętym narożniku, nakryta dachem kalenicowym na więźbie drewnianej pobitym papą.

Elewacje: 4-kondygnacyjne, frontowa 5-osiowa z wejściem na osi, narożnik 1-osiowy z balkonami na I i II p., boczna 4-osiowa. Narożnik wraz z osiami skrajnymi obu elewacji nieznacznie zryzalitowany. Artykułowana pseudobelkowaniem zamykających strefę parteru, zwieńczona wydatnym gzymsem o uskokowym profilu. Lico w strefie parteru nad gładkim cokołem pokryte głębokim poziomym listwowaniem, na piętrach płaskim pseudobelkowaniem z licznymi ubytkami tynku. Wszystkie otwory prostokątne. Bramny z półkolistym nadświetłem podwyższonym, flankowany pilastrami na wysokich cokołach o kapitelach nawiązujących do jońskich, wspierających uskok wspomnianego gzymsu. Na narożniku zamurowana wnęka po otworze wejściowym pozbawiona obramienia. Okna na parterze również gładko wycięte. Na I p. flankowane doryckimi pilastrami, w osiach przy narożniku korynckimi, wspierającymi odcinki prostego belkowania w osiach nad wejściem oraz przy narożnikach przyczółki o łuku odcinkowym /na elewacji zwieńczenia skute/ Na II p w płycinowych uszaty opaskach z kluczami, ze zwieńczeniami w postaci prostych gzymsów w osi bramnej oraz skrajnych przy narożniku. Okna III p. w skromnych opaskach.

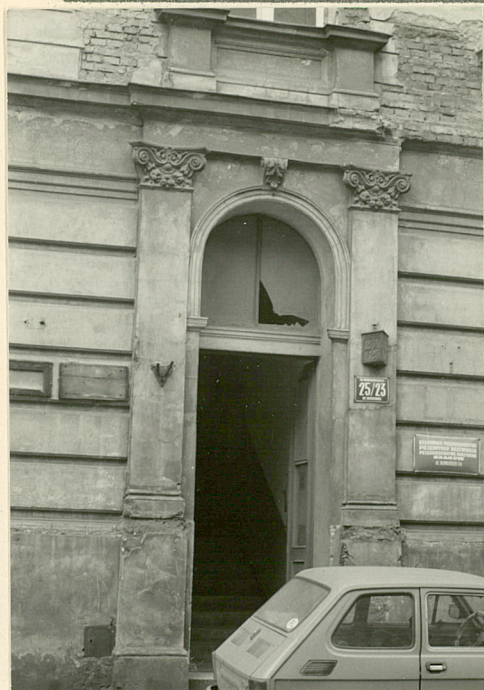
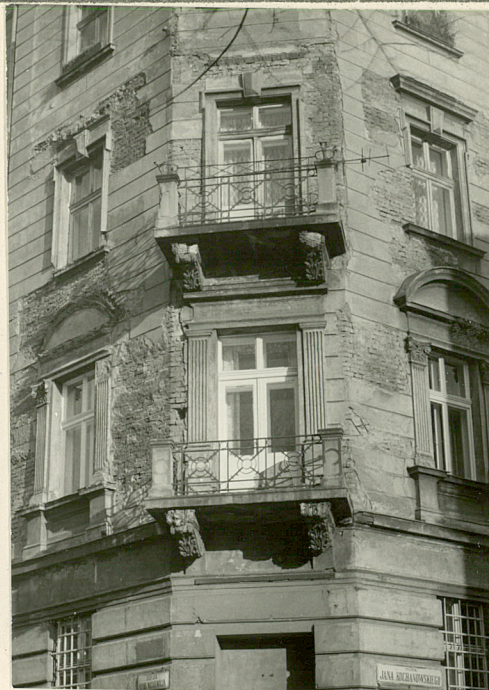
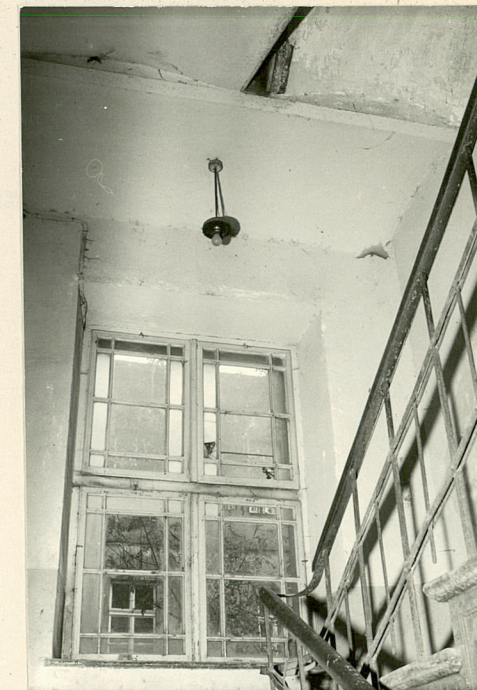
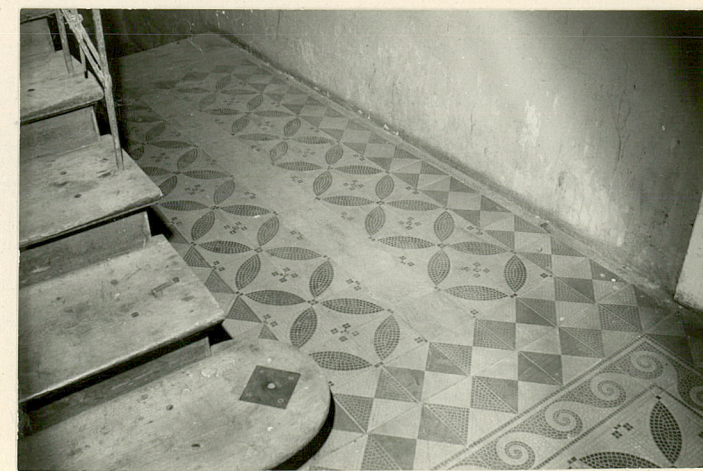
Elementy wystroju fasady i wnętrz.

Brama bezstylowa, stolarka okien profilowana, 4-skrzydłowa z czasu wzniesienia kamienicy. Balustrady balkonów żelazne o dekoracji geometrycznej z murwanymi cokołami na narożnikach. W kilku oknach parteru bezstylowe kraty.
