1. Obiekt zabytkowy

Sienna nr. 11/13 Pawilony przy wejściu na podwórze
gimnazjum św. Jacka.

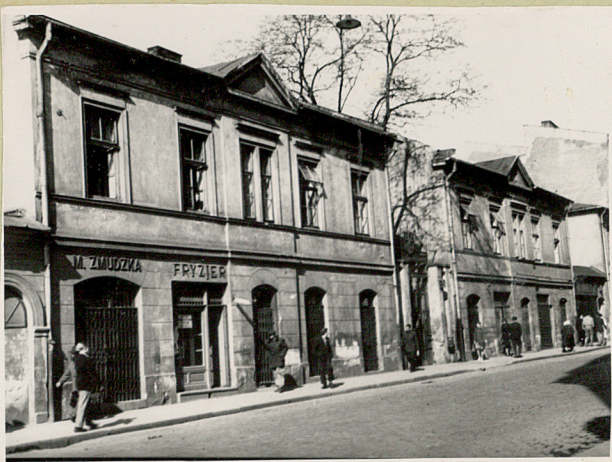
31. Szkic sytuacyjny, plan schematyczny, uwagi opisowe, fotografia

budowany z cegły, potynkowany, na rzucie prostokąta równoległego do ulicy. Jednopiętrowy, dwustronny, podpiwniczony. Wzniesiony górnymie przebudowany. Elewacja frontowa pięcioletnia z płaskim naczelnym na oś, zmiennym trójlistnym profilowanym przypółkiem. Powidły o identycznej architektonicznej elewacji, parzysty białym wejście na dziedzińce wewnętrzny.
