1. Obiekt zabytkowy

Dom, ul. Szewska nr. 15.

KRAKÓW

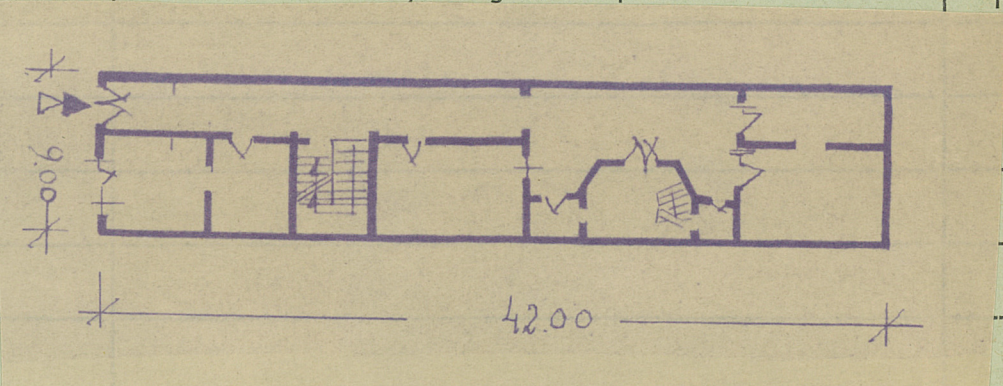
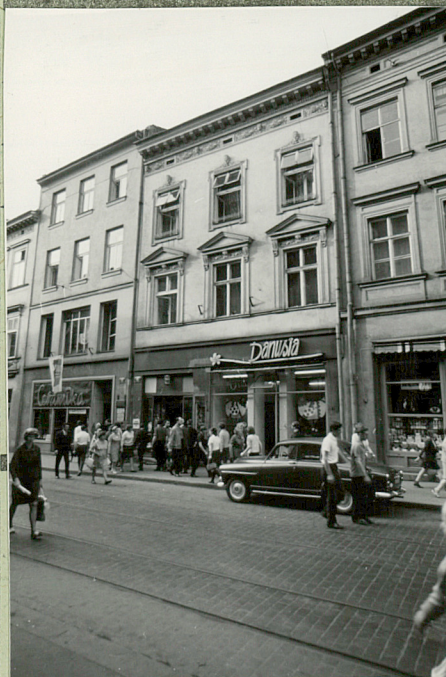
31. Szkic sytuacyjny, plan schematyczny, uwagi opisowe, fotografia
 Murowany z cegły i kamienia w partii piwnic, potynko-
 wany, na rzucie prostokąta prostopadłego do ulicy.
 Dwupiętrowy, II piętro dobudowane 1878, podpiwnico-
 ny. Z piwnicach sklepiana kolebkowa. Sien prze-
 bieżna sklepiana zagłębiona na górnym. I poł. w. XIX.
 Schody dwustronne n. XIX. Elewacja frontowa I poł. w. XIX.
 trójosiowa. Parter przebudowany 1818, 1878, 1935. Okna
 I piętra flankowane pilastrami, ozdobione trójlistu-
 mi gzymsami na konsolkach, między balkonami
 ozdobione girlandy kwiatowe. Okna II piętra w obra-
 mieniach ozdobnych, ozdobione gzymsami hermu-
 sowymi wspartymi na konsolkach. Dach dwuspadowy.
 Oficyna: 1831, murowana z cegły, potynkowana, na
 rzucie nieregularnego prostokąta równoległego do
 budynku frontowego, dwupiętrowa, jednoklatowa.
