1. Obiekt zabytkowy

Dom, ul. Krzyża 7.

KRAKÓW

31. Szkic sytuacyjny, plan schematyczny, uwagi opisowe, fotografia

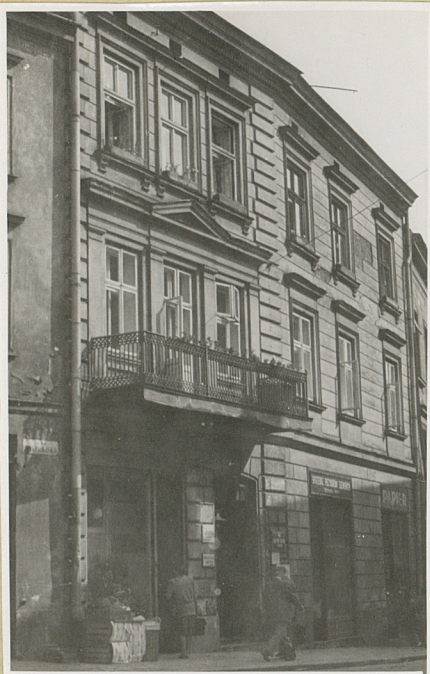
A. Murowany z cegły z wyściem kamienia łamanego w pionnicach potynkowany. Budowany na planie prostokąta. Dwiepiśtony, układ wewnętrzny trójtraktowy. Podpiwniczony, pionnice sklepienie kolebkowe. Na piętrze nakryta sklepieniem krzyżowym, w os. środkowej zagłębienie. W lokalach parteru sklepienie krzyżowe. Elewacja frontowa trójoknna z por. w. XIX. Na I piętrze balkon. Drzwi i okna wyściełane i belkowanie i trójlistne.

mym przysiółkiem. W wejściu do domu drzwi dwustronne. 3c.w. w. XIX.

B. Murowany z cegły z wyściem kamienia łamanego w pionnicach, potynkowany. Budowany na planie prostokąta. Dwiepiśtony. Układ wewnętrzny trójtraktowy. Podpiwniczony, pionnice sklepienie kolebkowe, w traktach od ulicy środkowy paszki układ cegieł. Pierwotna na piętrze sklepienie kolebkowe z lunetami, samiec-miana na lokal handlowy. Na parterze pomieszczenie o sklepieniu kolebkowym z lunetami. Na I i II piętrze paraski 1 por. w. XIX. Elewacja frontowa trójoknna, 2 por. w. XIX.
