1. Obiekt zabytkowy Reg 243

Dom, ul. św. Marka 13

KRAKÓW

31. Szkic sytuacyjny, plan schematyczny, uwagi opisowe, fotografia

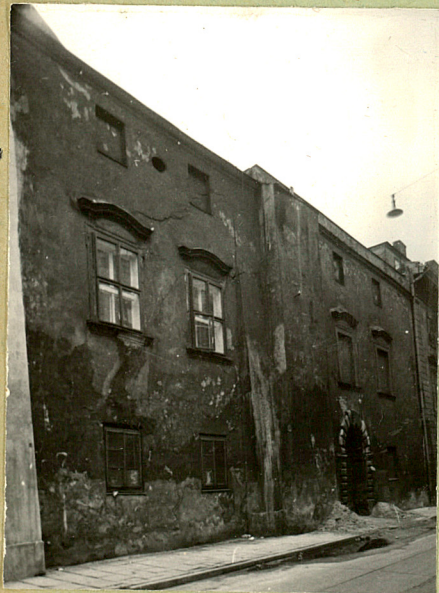
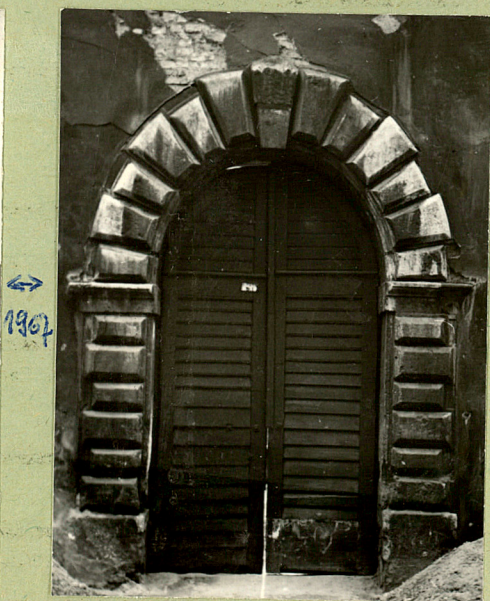
Z budynku szarytkowego zachowana elewacja frontowa i pierwszy fragment budynku w lewej cz. posesji. Elewacje barokowa nr. XVII i XVIII, zbudowana z cegły, z usyciem łow w partii przyziemia. Okna prostokątne, ostercowa, okiennicowa. Portal barokowy, w nim brama, drewniana, dwuskrzydłowa, klepkowa, 1 par. nr. XIX. Obrazowania ściąg prostokątne uszate, profilowane. Stalarka ściąg ok. par. nr. XIX.

Pozostać dawnego domu, piętrowa, trójosiowa, jednoklatowa. Elewacja okiennicowa.
