BUDYNEK FRONTOWY

1532/1 w zespole domu mieszkalnego Kamienica "Amodejowska"

KRAKÓW

Rynek Główny 18

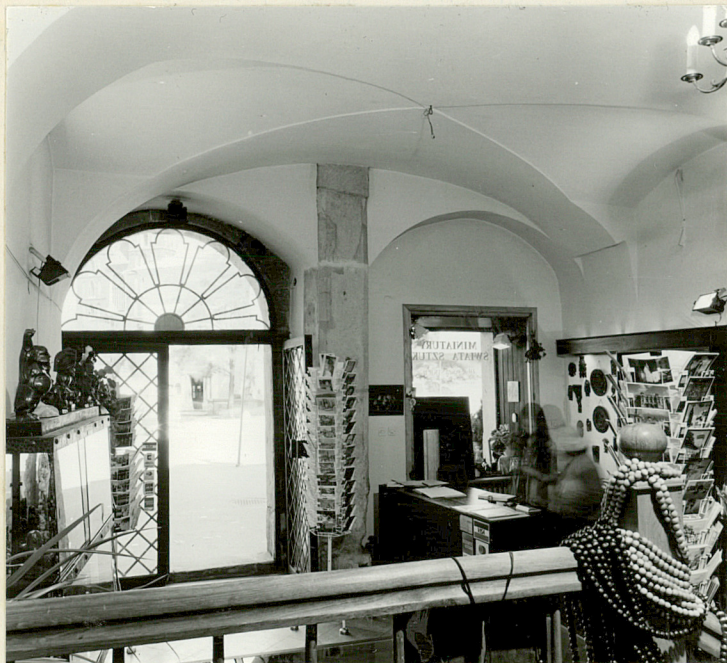
Wnętrze i wyposażenie. W piwnicy zachował się portal zamknięty łukiem półkolistym, zestawiony z wtórników XV- i XVI-wiecznych. Na parterze w pomieszczeniu frontowym, pomiędzy oknem a wejściem przysścienny filar gotycki z XV w. Na wsch. ścianie sieni na parterze osadzone wtórnie kamienne detale architektoniczne, wśród nich portal zestawiony z elementów XV- i XVI-wiecznych oraz kamienne obramienia okienne. W pomieszczeniu frontowym I p. półkasetonowy strop drewniany. W pomieszczeniu traktu tylnego I p. potrójna, nadwieszona arkada. Na II p. zachowany zespół drzwi z poł. XIX w., 2-skrzydłowych, płycinowych osadzonych w profilowanych ościeżnicach. Na sklepieniu klatki schodowej dekoracja stiukowa z XVII w.; w kluczu monogram IHS otoczony promieniami. W pomieszczeniach I i II p. zachowały się fragmenty polichromii ściennych z pocz. XVII i z XIX w. Na fasadzie relikty kamieniarki wczesnonowożytnych okien. Instalacje: elektryczna, wodociągowa, kanalizacyjna, c.o., gazowa.

frontowe pomieszczenie parteru
