K A M I E N I C A

1909 - 1911 r

K R A K Ó W

4. Adres Kraków
Al. Słowackiego 1

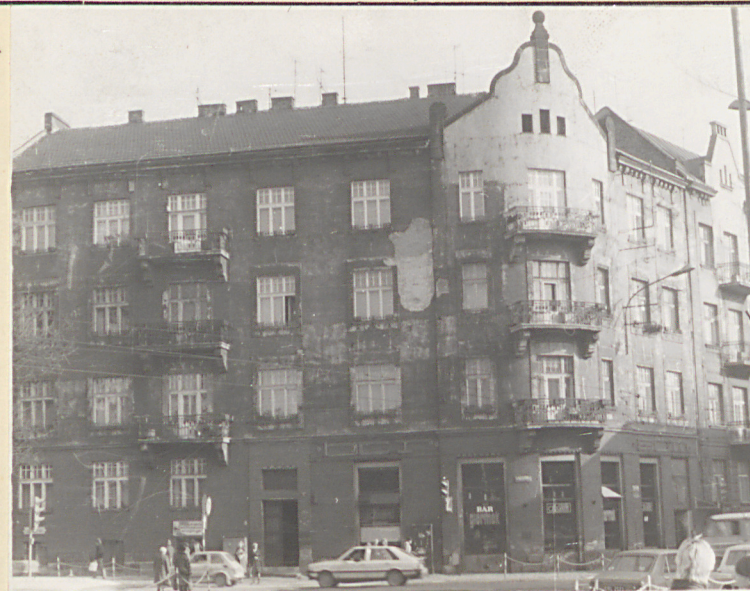
11. Zdjęcia, plan sytuacyjny, rzuty

Kamienica usytuowana w zach. pierzei Al. Słowackiego, przy II obwodnicy biegnącej wzdłuż dawnych umocnień twierdzy Kraków, w zabudowie zwartej. Zbudowana z cegły, stropy częściowo ogniotrwałe, tynkowana wewnątrz i od zewnątrz. Wiązanie dachowe drewniane. Zbudowana na parceli narożnej, w narożniku ul. Karmelickiej, dostosowana w planie do jej kształtu. - rozwartej węgielnicy, o skrzydle od Karmelickiej dwukrotnie krótszym. Dwutraktowa o zbliżonej głębokości traktów, czterokondygnacyjna, podpiwniczona - suterena. Od frontu nad zaoblonym narożnikiem spływowy szczyt, od tyłu ryzality w osiach zewnętrznej /od zach/, środkowej - mieszczącej klatkę schodową i drugiej od pn.wsch. - połączone gankami komunikacyjnymi. Dachy dwuspadowe - nad dwoma skrzydłami budynku.

W parterze od frontu szereg pomieszczeń - przy Al. Słowackiego - mieszkalnych, przy Karmelickiej i w narożniku sklepu oraz restauracji. Pośrodku sień ze schodami na podest. W trakcie tylnym - zaplecze sklepu i restauracji oraz pokoje, kuchnia i sanitariaty mieszkania. W osi sieni podwójna klatka schodowa. Stróżówka, pralnia i magazyny oraz piwnice w suterynach. W górnych kondygnacjach po dwa mieszkania cztero i pięciopokojowe z przedpokojami, kuchniami, sanitariatami, służbówkami. Elewacja frontowa dziesięcioosiowa, asymetryczna. W osi 6,7 i 8 /od pn.wsch./ nieznaczny ryzalit w partii szerokozaoblonego narożnika, zwieńczony szczytem.

Parter rozwiązany jako cokół, na bazie /odpowiadającej suterennie/, zwieńczony gzymsem. Pod dachem gzyms koronujący wsparty na modernistycznych konsolach. W osi 3 i 7 na piętrach balkony na profilowanych wspornikach. Okna weneckie z drobniejszymi podziałkami w górnej partii, jedynie w 6 i 8 osi /w ryzalicie czterokwaterowe, wszystkie w uszaty opaskach tynkowych. W mniejszych oknach sutereny kute kraty.
