KARTA EWIDENCYJNA ZABYTEKÓW
ARCHITEKTURY I BUDOWNICTWA

DWÓR "TETMAJERÓWKA", UL. TETMAJERA 36

KRAKÓW BRONOWICE MAŁE

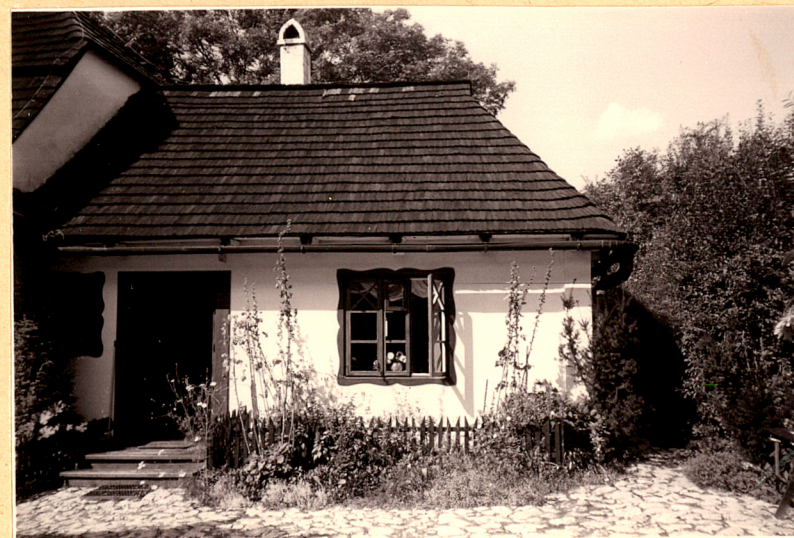
Fragment elewacji wschodniej

Elewacje Wschodnia, frontowa w starszej części budynku 7-osiowa, poprzedzona podcieniem ze schodkami wspartym na czterech drewnianych słupach. Mansarda zamknięta trójkątnym szczytem na osi. W podcieniu umieszczona na osi wejście do dworu z umieszczonymi po bokach oknami wielopolowymi. Drzwi wejściowe drewniane, 2-skrzydłowe, płycinowe, brązowe. Okap dachu wsparty na kroksztynach. Okna w szerokich, drewnianych opaskach. Okna 8-polowe brązowe, opaski zielone. W dobudowanej części dworu elewacja 3-osiowa, z wejściem do kuchni usytuowanym pośrodku. Drzwi 1-skrzydłowe, płycinowe poprzedzone schodkami. Drzwi drewniane w szerokiej opasce, malowane na kolor brązowy. Okna 9-polowe i 4-polowe brązowe, opaski drewniane malowane na kolor zielony. Elewacja południowa, szczytowa, 3-osiowa. Okna 8-polowe brązowe w analogicznych opaskach drewnianych malowanych na zielono. Nad parterem daszek kryty gontem wsparty na drewnianych, profilowanych kroksztynach. W szczycie umieszczone dwa okna 6-polowe w opaskach drewnianych malowanych na kolor zielony. Elewacja zachodnia w części starszej 4-osiowa poprzedzona gankiem drewnianym. Z ganku prowadzą do wnętrza drzwi 1-skrzydłowe, płycinowe, brązowe. Okna 6-polowe w opaskach, brązowe, opaski zielone. Część nowsza 1-osiowa, drzwi 1-skrzydłowe, płycinowe do kuchni. Elewacja północna 1-osiowa, okno 1-polowe w prostokątne opasce zielonej, stolarka okna brązowa..

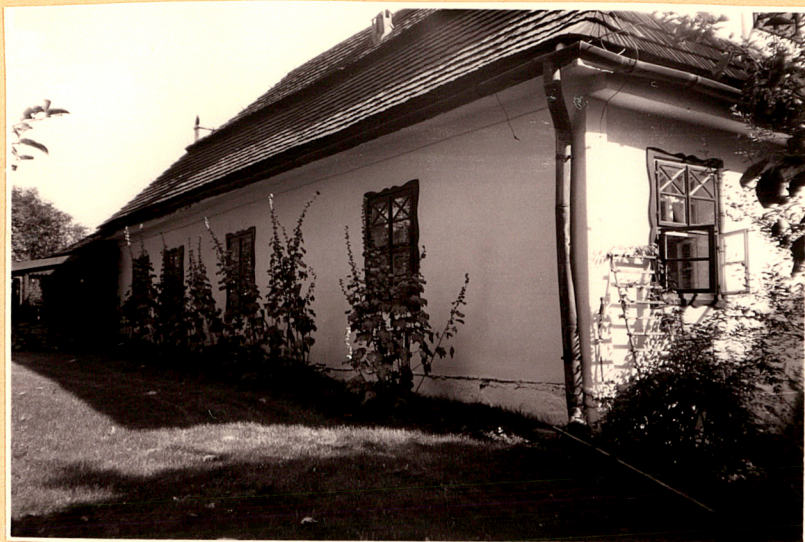
Elewacja zachodnia

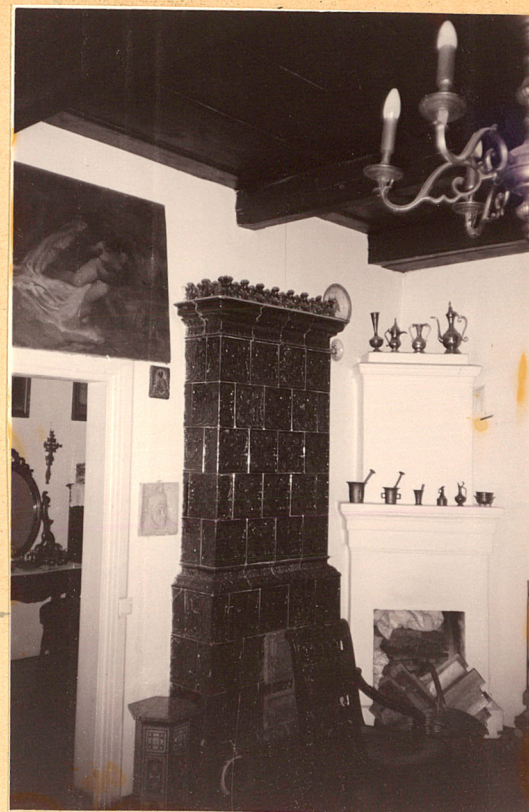
Izba z piecem z XIX/XX w oraz stropem
z datą na stragarzu 1851 lub 1853

Wnętrze i wyposażenie. W trakcie od strony wschodniej izba ze stropem drewnianym, na stragarzu wyryta data 1851 lub 1853. W izbie tej piec kaflowy, brązowy z ozdobnym zwieńczeniem, na kaflach motyw roślinny. W południowej części domu kominek klasycystyczny, bielony. We wnętrzu zachowały się obrazy Włodzimierza Tetmajera.
