1. Obiekt zabytkowy

Dom. ul. L. Solskiego 6 ob. Sc. Tomasz IV

KRAKOW 14622

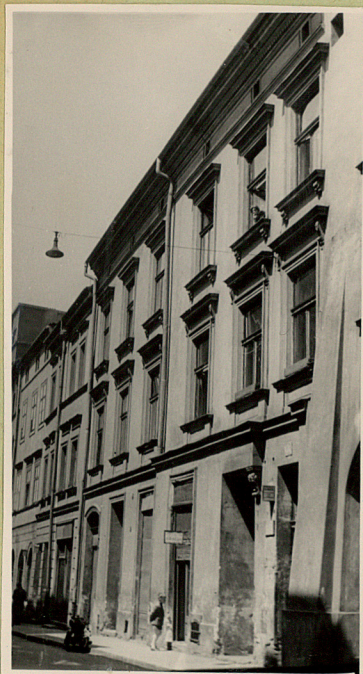
## 31. Szkic sytuacyjny, plan schematyczny, uwagi opisowe, fotografia

Wbudowany z cegły, w partii  
piwnic z kamienia łamanego,  
potynkowany. Na planie pro-  
stokąta. Pięćmetrowie jedno-piętro-  
my, II piętro nadbudowane  
1887. Łukład wnętrza trójkąt-  
ny. Podpiwniczony o piwni-  
cach sklepionych kolebkowo.  
Sieć przesłata sklepienia ko-  
lebkowo z łukami, sumiej-  
nena 1879, wydrzeńnię łoka-  
lnie sklepowego. W pomieszcze-

niach partoni sklepienia kolebkowe, kryzjone.  
Elewacja frontowa sterowana. Parter bonionany.  
Stolarka okien i pos. w. XIX.

Opis: prawdopodobnie w. XVII. Pięćmetrowie jednostrakto-  
na, II piętro nadbudowane 1887. Murowana  
z cegły, potynkowana, na runcie prostokąta równo-  
ległego do budynku frontowego, trójkątna, podpiw-  
niczona, piwnice murowane z cegły o układzie  
polskim, dwustronne.

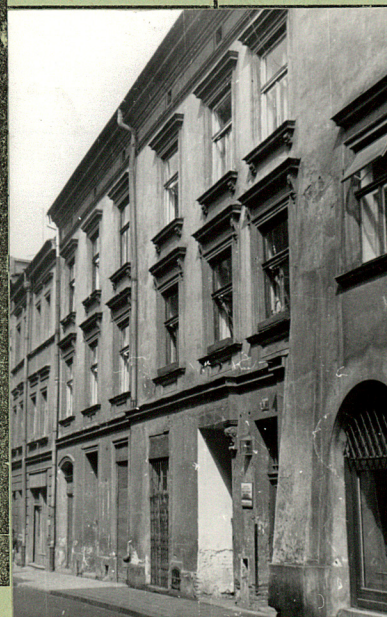
← STAN 1966.

Data	O P I S	zniszczenia o/o	odbudowa o/o
VIII. 1939 r.			
XI. 1939 r.			
XII. 1945 r.			
1966	Stan uszkodzony
