DOM ZEBRAŃ /KAMIENICA/

ZWIĄZKU RZEMIEŚLNIKÓW

KRAKÓW

św. Tomasza 37/d. Solskiego

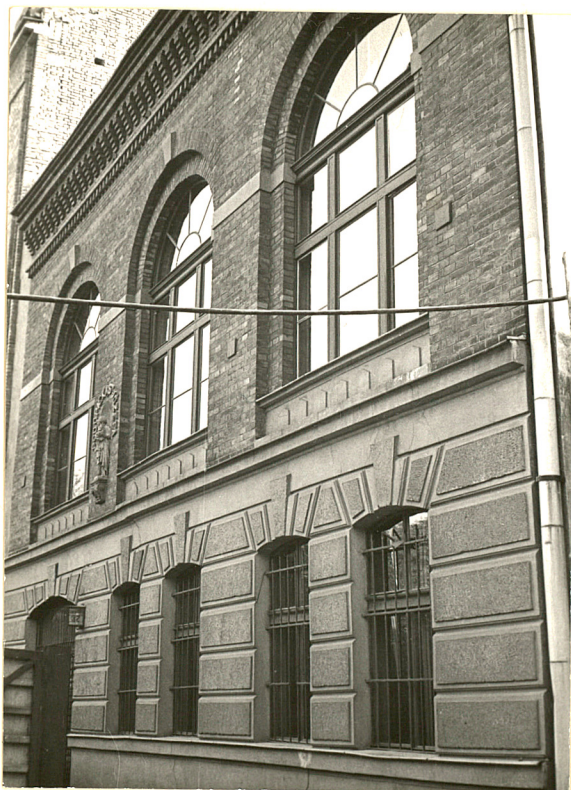
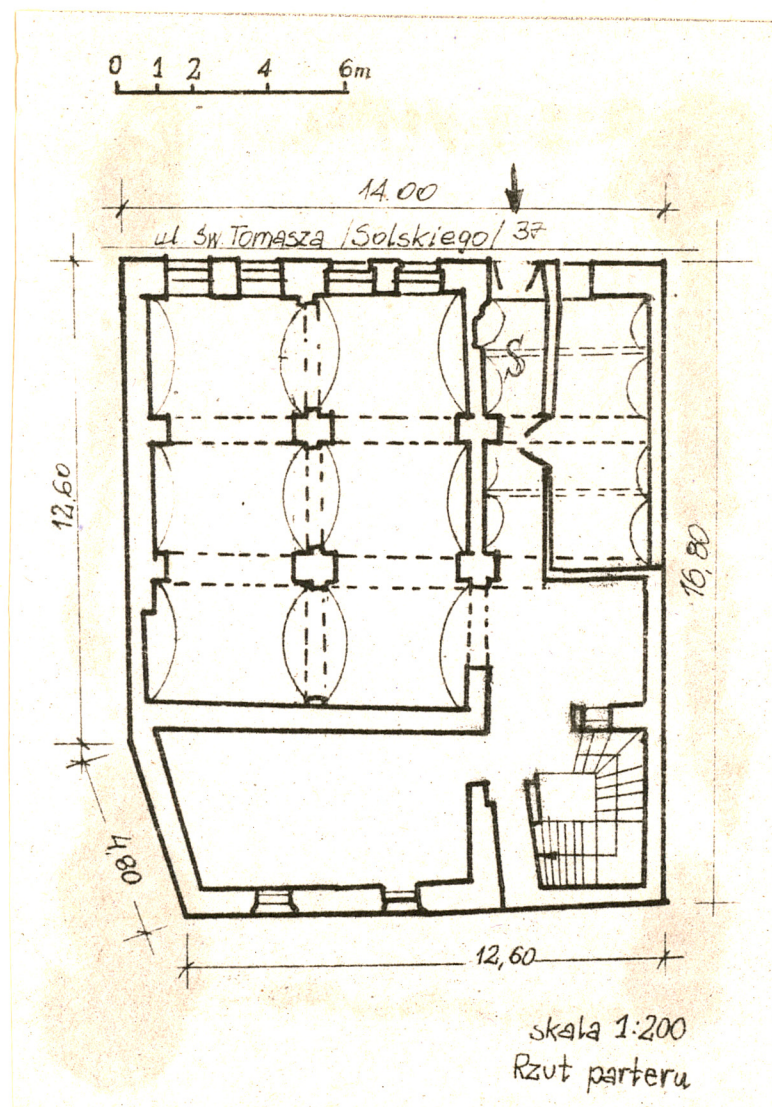
11. Zdjęcia, rzut, przekrój, sytuacja, orientacja

Budynek frontowy zajmuje całą działkę. Usytuowany jest w południowej pierzei ulicy, w zabudowie zwartej. Wzniesiony na rzucie prostokąta o ściętym pld.-zach. narożniku. Murowany z cegły, potynkowany. Dwutraktowy, dwukondygnacyjny w trakcie frontowym, trzykondygnacyjny w trakcie tylnym, o obniżonym gabarycie pomieszczeń, część iowo podpiwniczony.

Elewacja frontowa murowana z cegły, przyziemie tynkowane, boniowane. Elewacja dwukondygnacyjowa, w parterze 6-osiowa, wyżej 3-osiowa. Okna parteru zamknięte u góry łukami odcinkowymi, zwieńczone dekoracyjnymi nadprożami z kluczem pośrodku. Jedynie drzwi i okno usytuowane w osiach /Od strony św. Tomasza 39/ są prostokątne, zwieńczone jednym wspólnym nadprożem. Parter oddzielony od piętra gzymsem kordonowym. Piętro licowane cegłą, podział wielkimi oknami 3-dzielnymi ze ślaniem i nadświetlami, zamknięte u góry łukami pełnymi, ceglany z kluczem. Elewację wieńczy bogaty gzymś koronujący, podtrzymywany szeregiem konsolek, wykonany z cegły. Piętru elewacji frontowej odpowiada dwupoziomowa /z balkonem/ sala baletowa.
