KARTA EWIDENCYJNA ZABYTEKÓW  
ARCHITEKTURY I BUDOWNICTWA

14453

1568/3 STAJNIA dworska

KOŁO TYNIECKIE

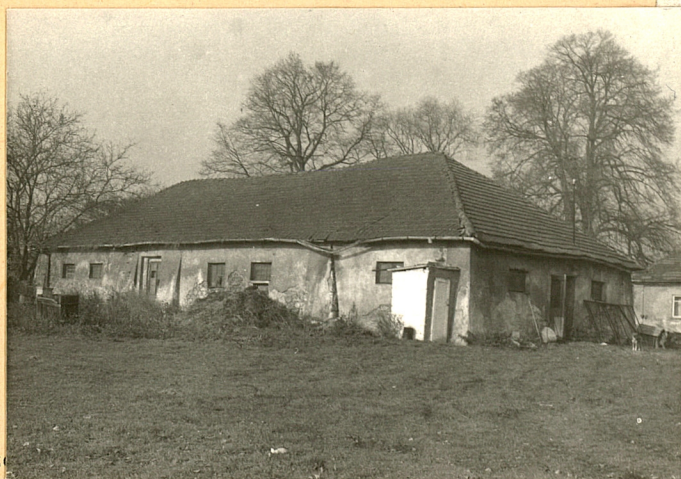
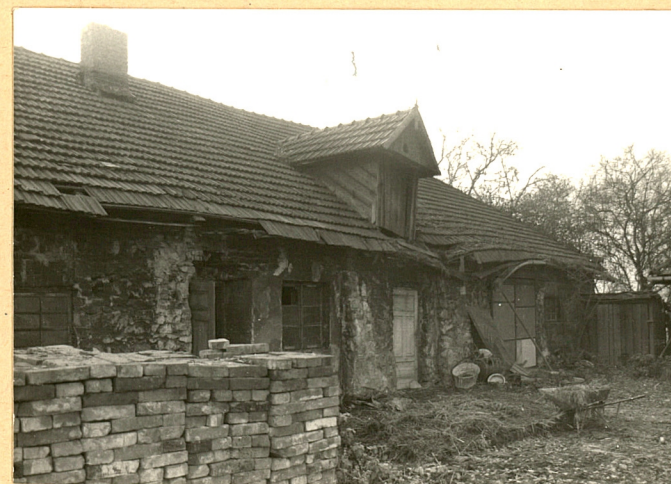
autor z  
data wykonania  
miejsce przechowywania negatywu  
Fot. M. Mularczyńska, XI. 1982 r.  
neg. PP PKZ O. Kraków

Murowana z cegły i kamienia / martwica/, wiązanych zaprawą wapienno- piaskową, o elewacjach tynkowanych biało. W narożach- rodzaj niewielkich murów przyporowych.

Dach budynku- czterospadowy, konstrukcji krokwiowo- oczepowej /osadzony krokwiami na poziomej belce, umieszczonej na murowanych ścianach przyziemia/, o połaciach wypełnionych dachówką ceramiczną. W północnej połaci- facjatka; konstrukcji słupowej, o ścianach wypełnionych deskami w układzie skośnym, kryta dąszkiem dwuspadowym, pokrytym dachówką j.w., z deskowym szczytem, obrzeżonym wiatrownicami. W szczycie- deskowy pazdur, w formie stylizowanej lilii. Lico facjatek wypełniają jednoskrzydłowe, deskowe drzwi.

14. Kubatura  680 m <sup>3</sup>	15. Powierzchnia użytkowa  170 m <sup>2</sup>	16. Przeznaczenie pierwotne  stajnia	17. Użytkowanie obecne  stajnia + magazyn
18. Prace budowlane i konserwatorskie, ich przebieg i dokumentacja		19. Stan zachowania (fundamenty, ściany zewnętrzne ściany, wewnętrzne, sklepienia, stropy, konstrukcje dachowe, pokrycia dachu, wyposażenie i instalacje) <p>Obiekt bardzo zniszczony; w ok. 30% zużyta została substancja przyziemia, w ok. 40% pokrycia dachowego / w północnej połaci- w ok. 50%/. Częściowo brak pierwotnej stolarki drzwi. Obiekt nie posiada instalacji elektrycznej.</p>	
20. Najpilniejsze postulaty konserwatorskie		<p>Proponuje się wpis obiektu do rejestru zabytków, zachowanie go in situ w zespole dworskim; konieczny remont pod nadzorem konserwatorskim.</p>

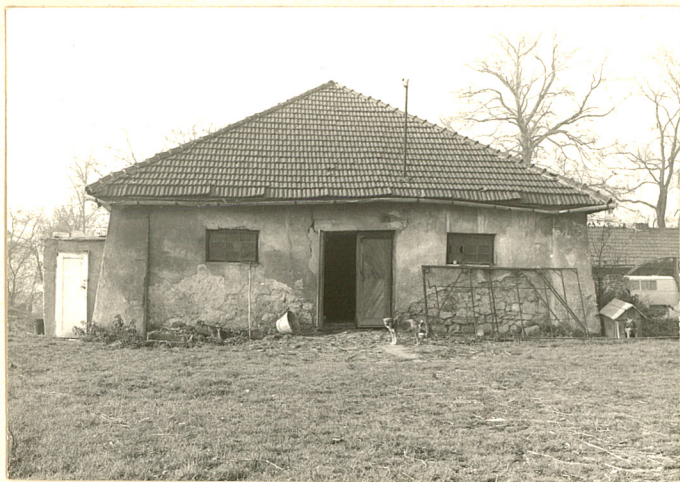
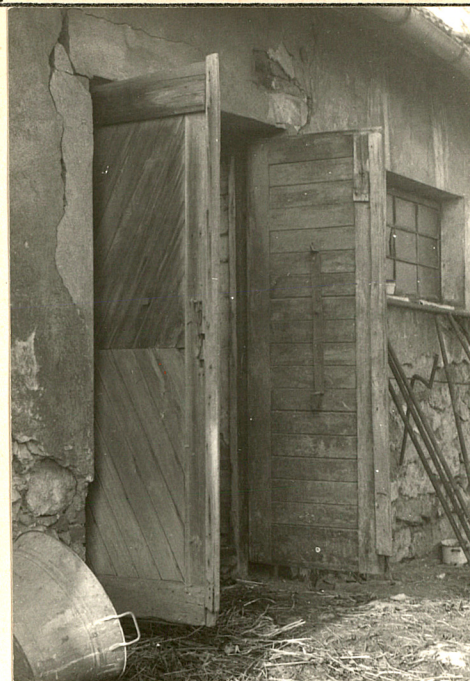
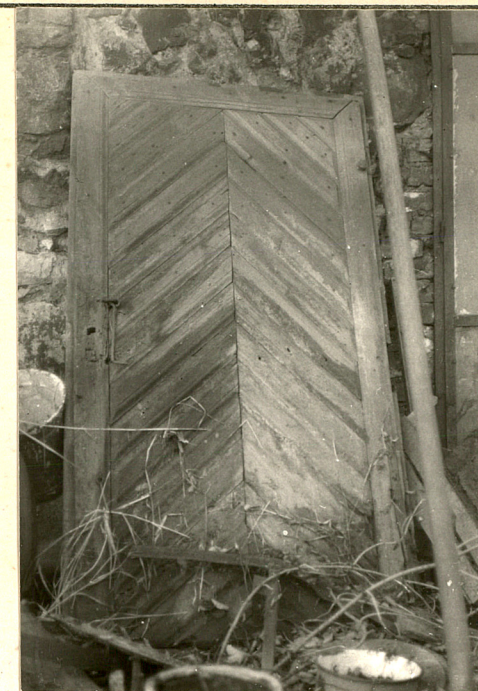
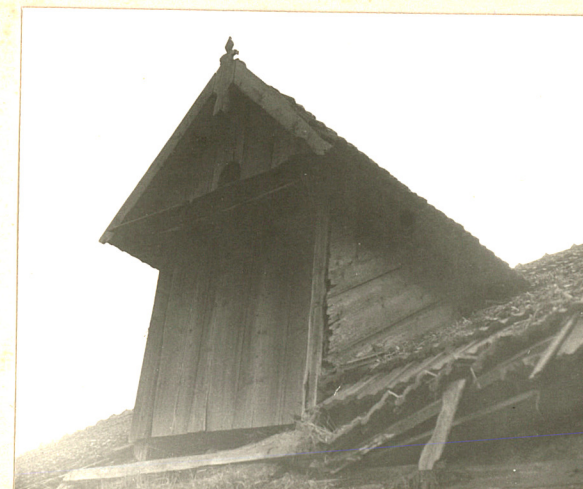
fot. uzup.

Drzwi- jednoskrzydłowe, dwuskrzydłowe/ elewacja zachodnia, szczytowa/, klepkowe, o rombowym i jodełkowym układzie klepek oraz jednoskrzydłowe, płycinowe, niemalowane.

Dach facjaty zwieńczony został deskowym pazdurem w formie stylizowanej lilii.  
Cennymi elementami obiektu, o walorach zabytkowych, są drzwi; dwu- i jednoskrzydłowe, klepkowe, o klepkach w układzie rombowym i w jodełkę.
