1. Obiekt KAMIENICA	2. Czas powstania 1892	3. Miejscowość KRAKÓW
-------------------------------	---------------------------	---------------------------------

4. Adres ul. Zwirzyńska 9 nr hipoteczny..... lub ewid. gruntów.....dz. nr 90,.. obr. 145.....
5. Przynależność administracyjna województwo.....małopolskie..... powiat.....krakowskigmina.....Kraków...
6. Poprzednie nazwy miejscowości -
7. Przynależność administracyjna przed 1.VI 1975 województwo.....krakowskie..... powiat.....Kraków.....
8. Właściciel i jego adres Współwłasność osób fizycznych.
9. Użytkownik i jego adres Mieszkańcy i współwłaściele Zwirzyńska 9, 31-103 Kraków
10. Rejestr zabytków Nr.....data.....

1. Miejscowość	2. Obiekt (nazwa jak w karcie)	3. Zawartość wkładki (nazwa materiału uzupełniającego)
KRAKÓW	KAMIENICA	Plan sytuacyjny, opis fotografii, fotografie dodatkowe.

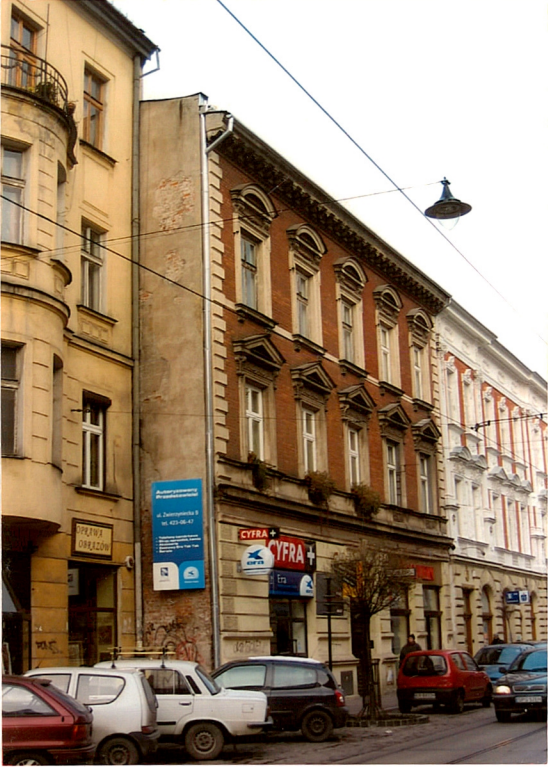
11. Zdjęcia, rzut, przekrój, sytuacja, orientacja

Kamienica została wzniesiona w 1892. Projektant nieustalony. Zabudowa działki złożona z kamienicy frontowej oraz oficyn bocznej i tylnej, jednorodna chronologicznie i funkcjonalnie.

Materiał i konstrukcja: Jest to budynek murowany z cegły, elewacje tynkowane. Fasada w części pozostawiona w surowej cegle (klinkier). Detale architektoniczne modelowane w tynku. W piwnicach sklepienia ceglane, kolebkowe. W kondygnacjach mieszkalnych stropy drewniane i sufity tynkowane, na trzcinie. Więźba dachowa drewniana krokwiowa, na płatwiach i stolcach. Dach kryty blachą ocynkowaną, na deskowaniu. We wnętrzach parkiety drewniane, klepkowe i mozaikowe, posadzki ceramiczne oraz podłogi z desek, w piwnicy wylewka betonowa. Schody główne kamienne, wachlarzowe. Balustrady metalowe. Schody kuchenne drewniane dwubiegowe, balustrady drewniane. W partii zachodniej dostawiona żelazna, kręcona klatka schodowa. Stolarka drewniana. Drzwi płycinowe. Brama wejściowa do sieni dwuskrzydłowa, z nadświetlem, w 1/3 przeszklona, z kutą kratą w przeszkleciu. Okna skrzynkowe, czteroskrzydłowe ze ślemieniem, podział krzyżowy. W sieni okładzina kamienna cokołu.

Elewacje: Fasada pięcioksiowa. Kompozycja elewacji rytmiczna, zróżnicowana kolorystycznie i fakturowo. O wyrazie plastycznym budynku decydują okazałe, architektoniczne obramienia okien modelowane w tynku, gzymsy, boniowanie i faktura cegły. Cokół podkreślony nieznacznie odsadzką. Parter boniowany pasowo, oddzielony od wyższych kondygnacji gzymsem kordonowym. W parterze szerokie przeprucia witryn sklepowych (wykroje prostokątne). W osi środkowej portal i brama wejściowa. Portal w formie prostej opaski zamkniętej łukiem odcinkowym z kluczem w osi. Elewacja pięter I i II ceglana, skonstruowana z tynkowymi obramieniami otworów i gzymsami. Krawędzie kamienicy zaakcentowane boniowaniem. Okna I piętra z dekoracyjnymi zwieńczeniami w formie trójkątnych przyczółków oraz płycinami podokiennymi połączonymi z gzymsem kordonowym. Okna II piętra zwieńczone półkolistymi (odcinkowymi) przyczółkami. W płycinach poniżej przyczółków plastyczna dekoracja w formie festonów roślinnych. Całość wieńczy wydatny konsolowy gzyms koronujący, podkreślony kimationem lesbijskim. Elewacje podwórzowe bez dekoracji architektonicznej, tynkowane gładko.

20. Najpilniejsze postulaty konserwatorskie			
<p>Bieżące utrzymanie budynku, renowacja sieni i klatki schodowej, konserwacja detalu dekoracyjnego elewacji.</p>

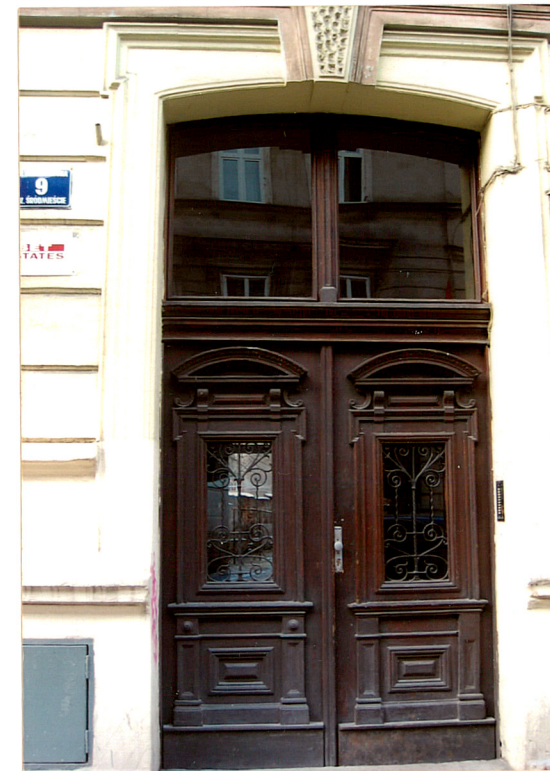
Wyposażenie: Sień dekorowana okładziną kamienną i marmoryzacją oraz gurtami z dekoracyjnymi konsolami. Kuta balustrada schodów, stolarka drzwiowa (płycinowa) i okienna oraz dwuskrzydłowa, dekorowana brama wejściowa.

1. Elewacja frontowa.
2. Widok kamienicy w pierzei ulicy.
3. Okna fasady – I piętro.
4. Okna fasady – II piętro.
5. Brama wejściowa.
6. Fragment dekoracji podokapowej.
7. Sień.
