KARTA CMENTARZA

10027

A 1. Miejscowość SIKÓRZ	6. Nazwa cmentarza (ew. nazwa dawna) Cmentarz parafii rzymsko- katolickiej św. Barbary w Sikórze.	B 13. Najstarszy istniejący nagrobek (data) W. Kalkstein 1872 M. Gradowska 1884	15. Groby o znaczeniu historycznym lub osób szczególnie zasłużonych - Julian Zawodziński, b. na- uczyciel Gimnazjum płoc- kiego 1806-1892, malarz degerotypista.

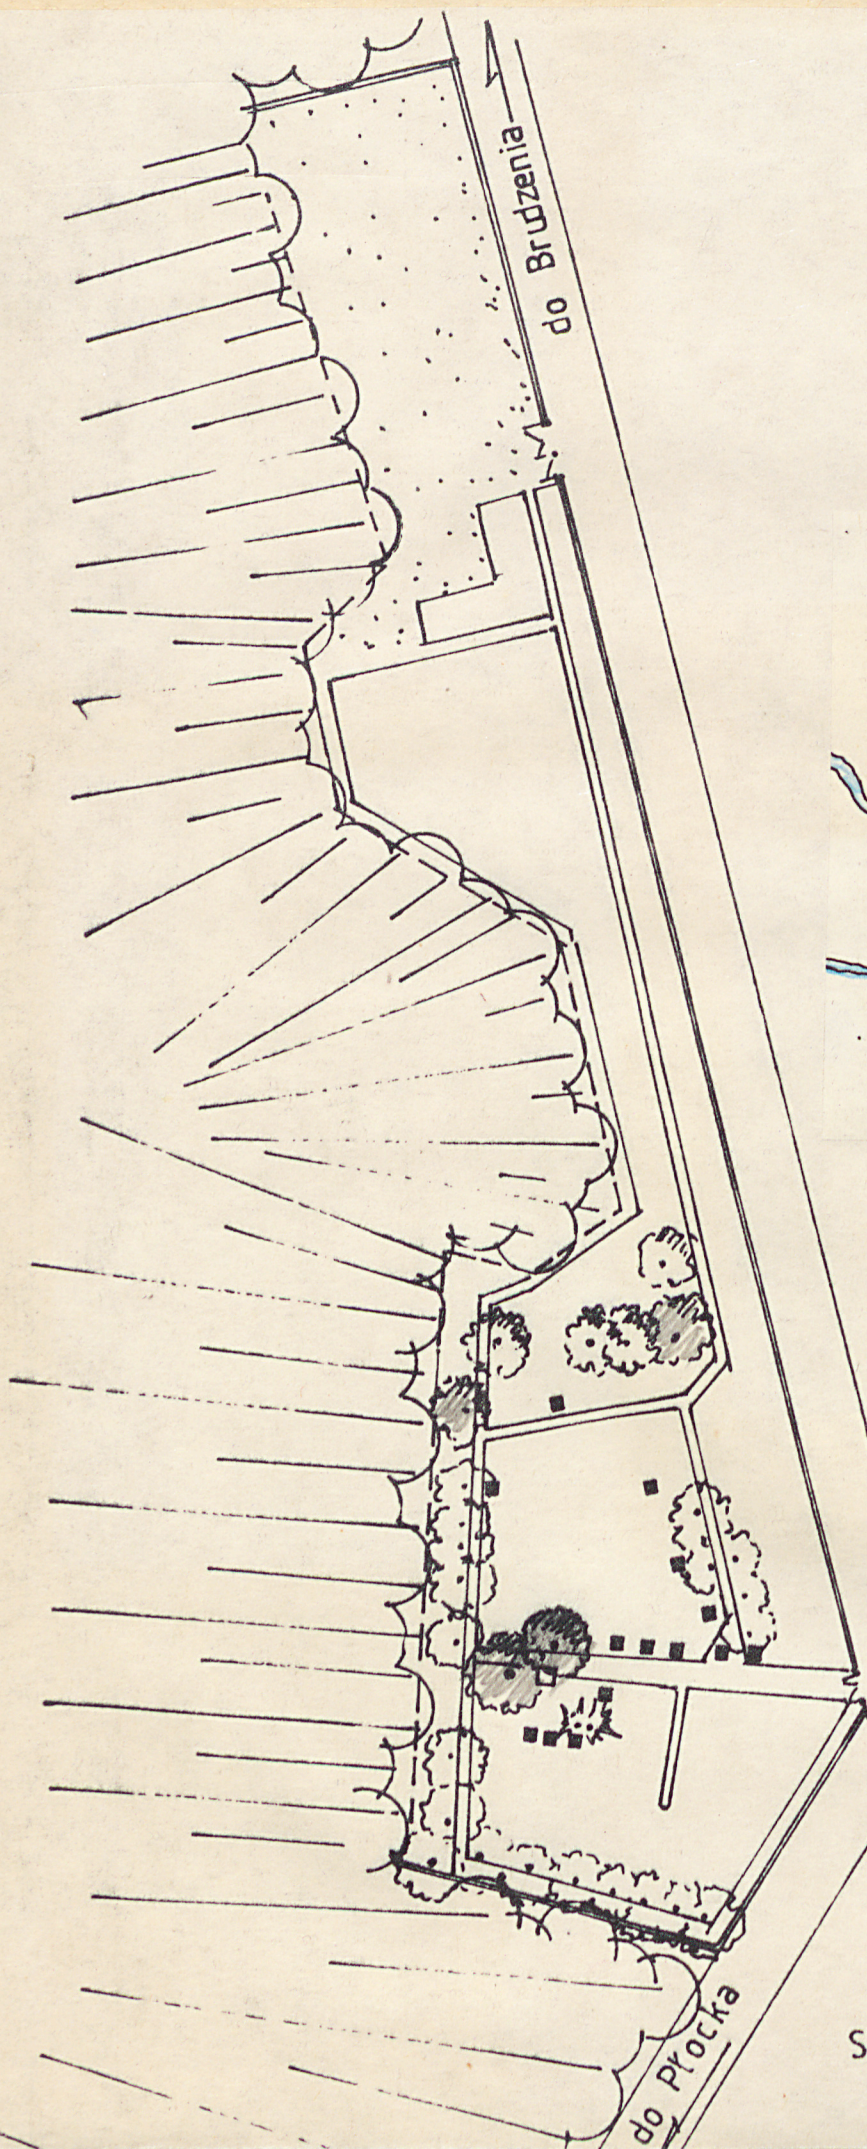
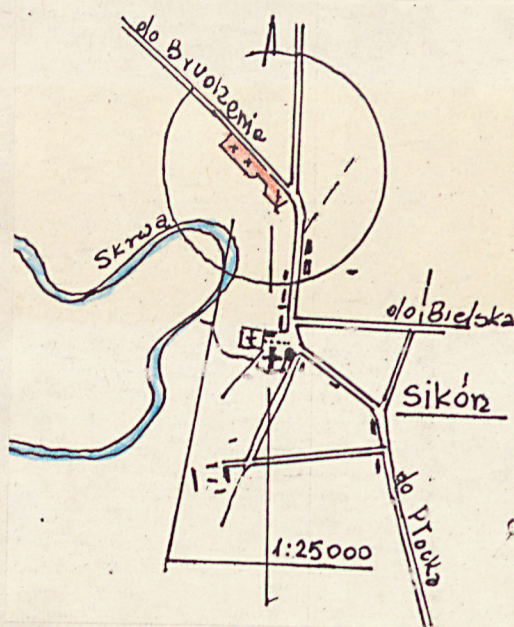
SZKIC SYTUACYJNY CMENTARZA
SKALA 1:1000

23. Charakter rozplanowania cmentarza							Kształt nieregularny, oparty o istniejący brzeg skarpy nadrzecznej. W cz. pld. aleja od bramy do kaplicy i 2 alejki poprzeczne: 1a do 2ej bramy

24. Czytelność układu cmentarza:							- całość dobry - kwater w części pld. najstarszej, częściowo nieczytelny. - nagrobków i mogił dobry
25. Ogólny stan zachowania cmentarza (nagrobków i drzewostanu)							dobry

26. Istniejące zagrożenia							brak
27. Wnioski w zakresie prac:							- porządkowych brak - remontowych brak - konserwatorskich otoczyć opieką konserwatorską stare, zabytkowe nagrobki

28. Wnioski w zakresie niezbędnej dokumentacji:							- poszczególnych nagrobków - ewidencji całości cmentarza należy wykonać ewidencję - studium historycznego - ewentualnie dokum. projektowej
