KARTA EWIDENCYJNA ZABYTEKÓW  
ARCHITEKTURY I BUDOWNICTWA

Kościół parafialny p.w. Św. Wawrzyńca

kon. XVII w. – poł. XVIII w.  
przebudowa O. Sosnowskiego  
1927 r.

WARSZAWA

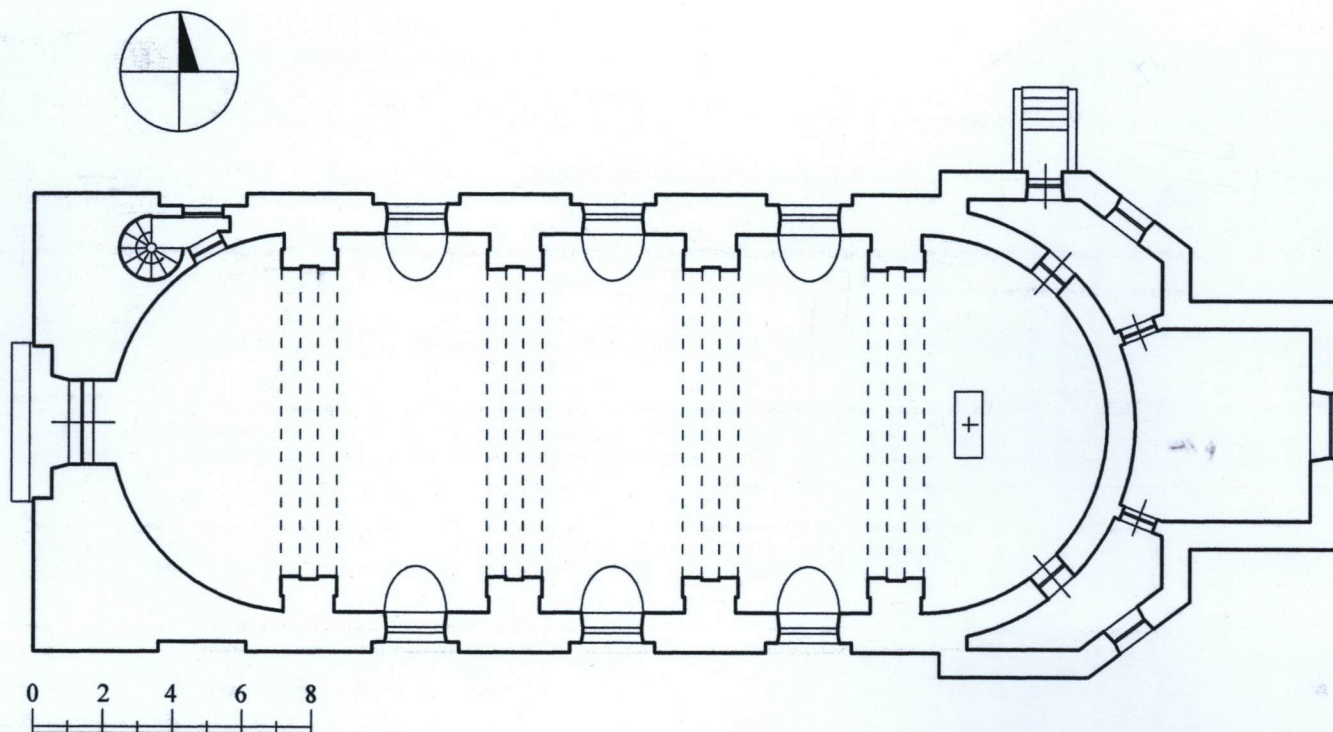
**Rzut:** kościół jednonawowy, pięciooprzęślowy na planie wydłużonego prostokąta, z trójbocznie zamkniętą partią prezbiterium od strony wschodniej rozbudowaną o prosto zamkniętą część parterowej zakrystii. Ostatnie przęsła prezbiterium i chóru muzycznego mają od strony wnętrza półkoliste zamknięcie.

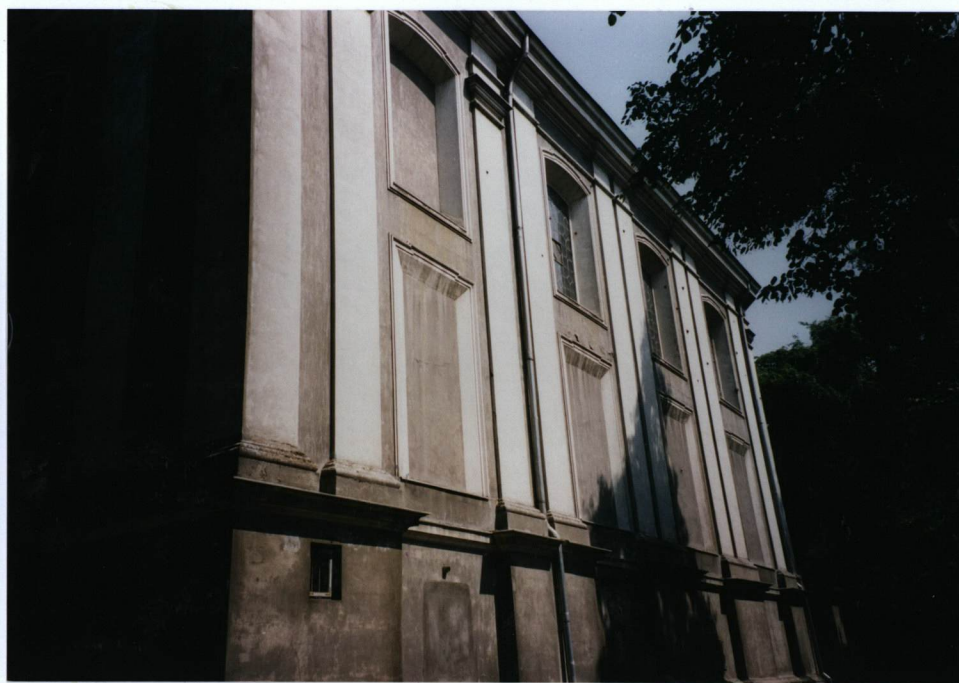
1. Elewacja południowa

**Elewacja pn. i pd.:** czteroprzęśłowa, rozdzielona parzystymi lizenami z wyjątkiem przęsła przylegającego do fasady gdzie w miejscu lizen zastosowano pilastry tokańskie. Ponad cokołem zastosowano dwukondygnacyjny podział elewacji (pomimo jednokondygnacyjnego wnętrza). Dolną kondygnację stanowią blendy okienne o profilowanych ramach zakończonych łukiem odcinkowym, natomiast wyższą kondygnację, z wyjątkiem przęsła przy fasadzie gdzie zastosowano blendę, akcentują otwory okienne analogiczne formalnie do tego zastosowanego w partii fasady. W ostatnim przęsle elewacji pn. w partii cokołu przebito dodatkowy otwór drzwiowy (drzwi jednoskrzydłowe) natomiast w pierwszym przęsle elewacji południowej istnieje ślad po zamurowanym otworze drzwiowym. Na elewacji południowej w partii cokołu znajdują się wmurowane dwie tablice pamiątkowe.

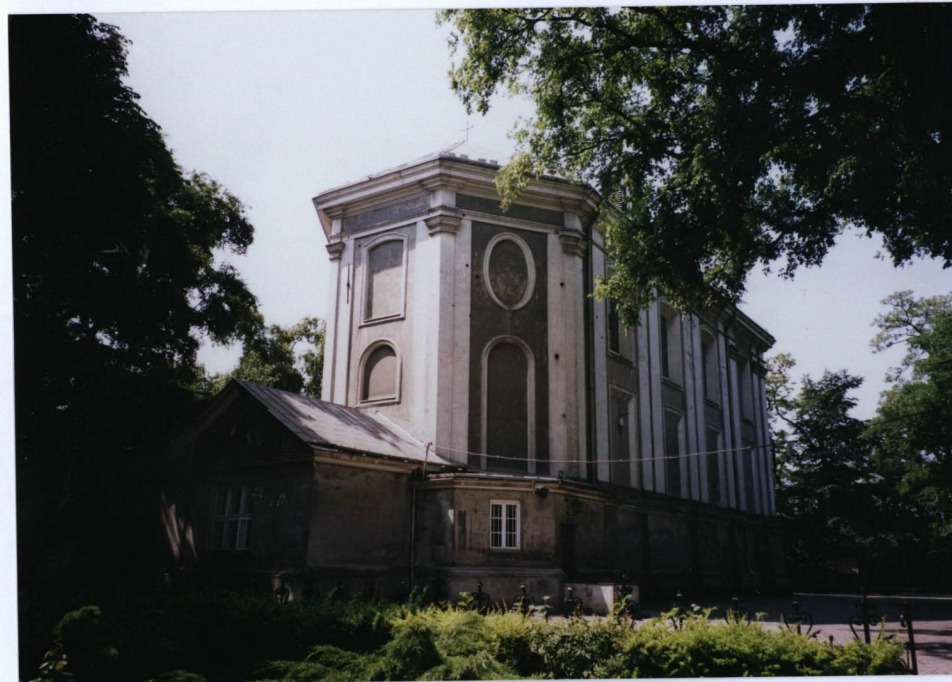
4. widok od str. prezbiterium

**Prezbiterium:** trójboczne, zaakcentowane na narożach pilastrami tokańskimi, podzielone podobnie jak elewacje na dwie kondygnacje, które wypełniają blendy okienne: w elewacjach bocznych stanowią je półkoliście zamknięte profilowane ramy ponad którymi umieszczono eliptyczny medalion, w elewacji wschodniej półkoliście zamknięta blenda (niższa od pozostałych ze względu na kalenicę dachu zakrystii) oraz blenda zamknięta łukiem odcinkowym. W obrębie ścian bocznych prezbiterium w partii cokołu przebito dodatkowe otwory okienne, od strony północnej umieszczając dodatkowo wejście do zakrystii poprzedzone prostym biegiem schodów. Wysunięta przed prezbiterium, prosto zamknięta część zakrystii posiada w ścianie szczytowej trójskrzydłowy otwór okienny. W tympanonie trójkątnego szczytu przebito okullus.

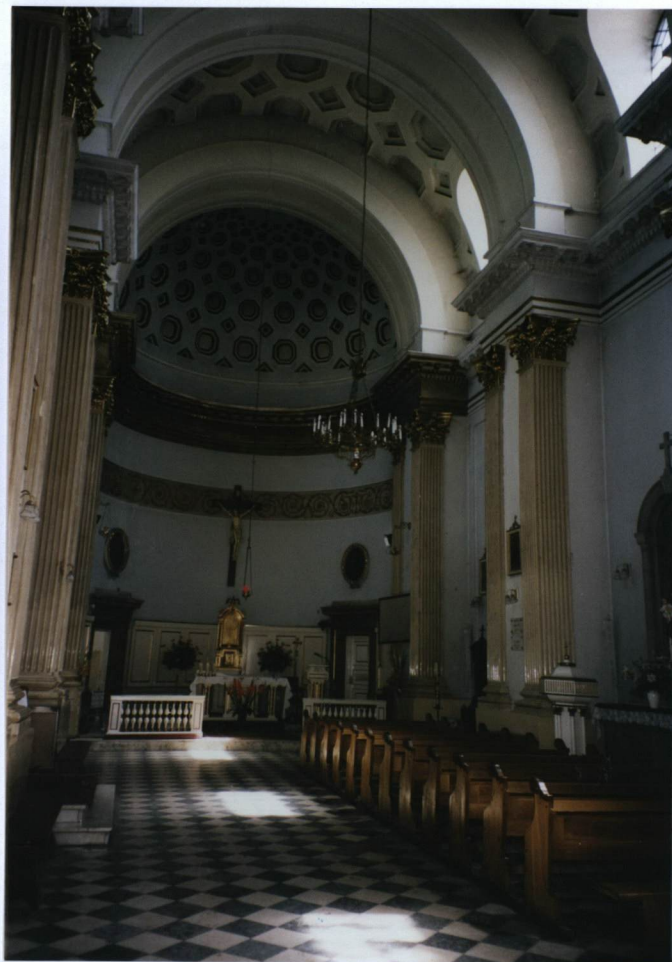
1. widok w kierunku wschodnim na prezbiterium

**Wnętrza:** rozdzielone pięć przęseł filarami akcentowanymi parami połączonych pilastrów kompozytowych o kanelowanych trzonach osadzonych na wysokich cokołach. Pilastry dźwigają pełne belkowanie urozmaicone ząbkowaniem oraz kimationem jońskim i zamknięte wydatnym, profilowanym gzymsem wieńczącym wspartym na kroksztynach.

Na przedłużeniu filarów zaprojektowano masywne gurdy urozmaicone parami lizen. Sklepienie kolebkowe z lunetami ozdabiają wieloboczne kasetony zastosowane również w konchowym przykryciu prezbiterium (nieco gęstszy rozstaw kasetonów).

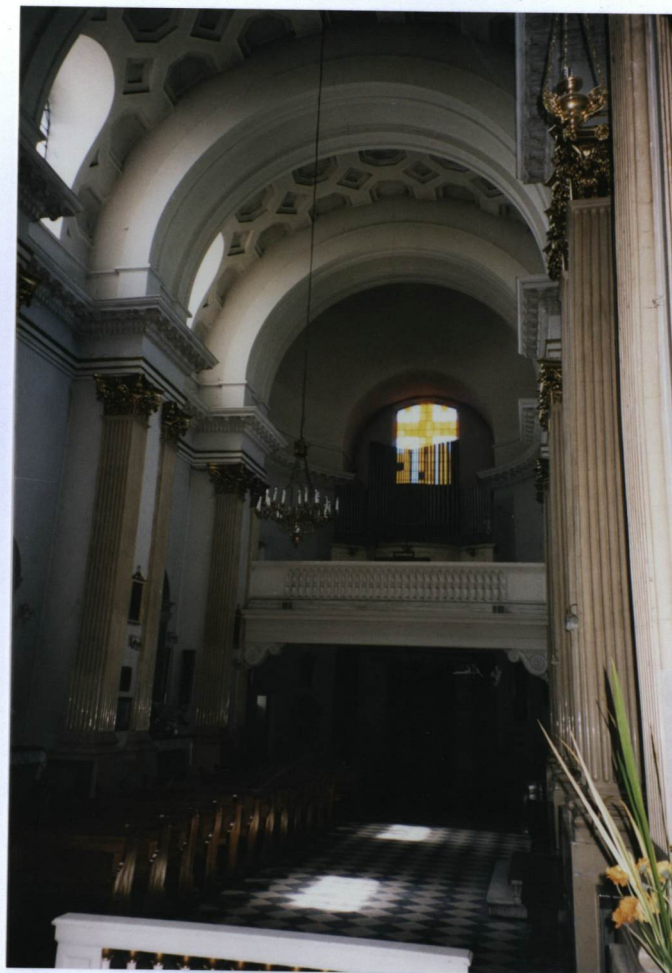
2. widok w kierunku zachodnim na chór muzyczny

Empora muzyczna na wysokości pierwszego przęsła wsparta na wydatnych konsolach poprzedzona została ślepą balustradą tralkową. Półkoliście zamknięte prezbiterium podwyższone zostało o jeden stopień w stosunku do pozostałej części kościoła. Po obu stronach prezbiterium znajdują się przejścia do pomieszczeń zakrystii w profilowanych kamiennych oprawach zwieńczonych prostym gzymsem naddrzwiowym. Drzwi płycinowe.
