1. Obiekt

KAMIENICA PRZY UL. BRACKIEJ 18 W WARSZAWIE

3. Miejscowość

WARSZAWA

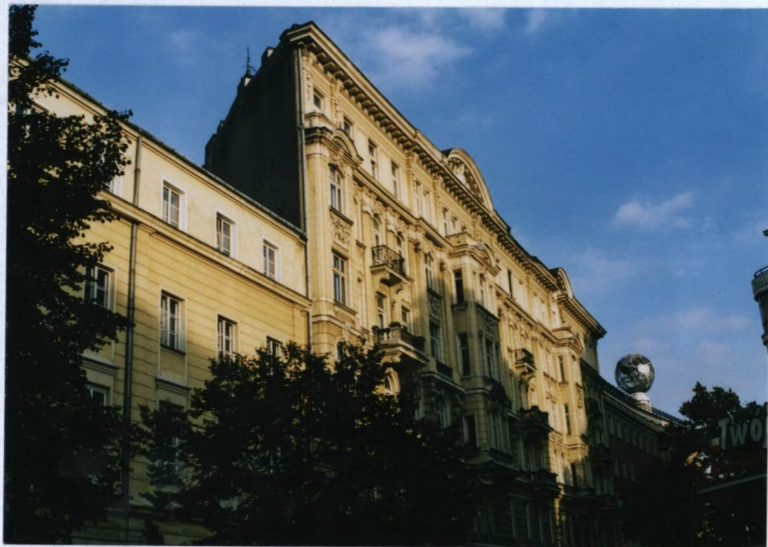
1. fot. 1. Bracka 18. Fasada.

**Elewacje:** frontowa (wschodnia) z zabudową eklektyczną posiada dekorację barokową i secesyjną. Trzynastoosiowa w parterze i osiemnastoosiowa na wysokości pierwszego piętra., różnicowana wykuszami: w osi pierwszej jednoosiowym w osi szóstej, trójosiowym w osi dwunastej jednoosiowym. Wykusze (od drugiego do czwartego piętra) wieńczone łukiem przyczółkowym. Nietypowy podział fasady asymetryczny, poprzez umieszczenie niesymetryczne łuków przyczółkowych w części dachowej sugeruje istnienie dwóch kamienic (nad dwoma z trzech wykuszy), podkreślony jest również podział trójkondygnacyjnej podział fasady nad którym znajdują się dwa opilastrowane piętra. Ostatnia kondygnacja oddzielona gzymsem. Boniowanie do wysokości drugiego piętra i na wykuszach. Parter oparty na niskim cokole, witryny zamknięte płasko. Łukiem z półcieniem zamknięty wjazd na posesję i wejście

Istotnym elementem ochrony konserwatorskiej winna stać się fasada kamienicy z dekoracją barokową i secesyjną.

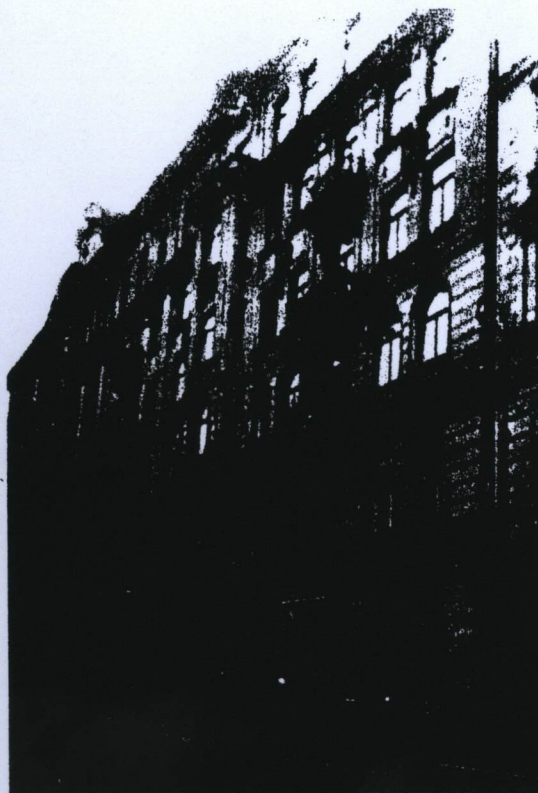
*Bracka 18 -  
kamienica Kiersnowskiej.  
Stan w 1939*
