KARTA EWIDENCYJNA ZABYTEKÓW  
ARCHITEKTURY I BUDOWNICTWA

DOM MIESZKALNY (KAMIENICA)

1877-1878

ul. Chmielna 21

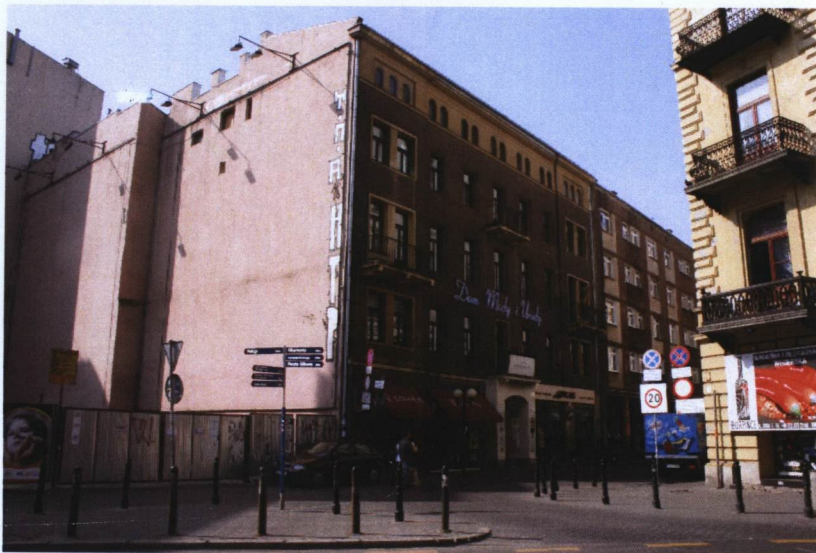
IL. 1 WIDOK BUDYNKU  
OD UL. CHMIELNEJ

Siedmioosiowa fasada od ul. Chmielnej otrzymała dwa ryzalitty boczne ze zdwojonymi oknami i niższą ostatnią kondygnacją, w której okna ryzalitów zamknięte były półkoliście i zestawione w triady. W części środkowej pierwszego i trzeciego piętra oraz na drugim piętrze ryzalitów znajdowały się balkony na żeliwnych wspornikach. Pierwotny gipsowy wystrój fasady pozostaje nieznany - został usunięty przed 1939 r.

Po 1950 r. kamienica, tak jak i cały majątek firmy, przeszła na własność Skarbu Państwa /w 2001 wróciła w posiadanie przedwojennych właścicieli/. W 1961 r. w ramach akcji porządkowania miasta elewację frontową /od ul. Chmielnej/ wyłożono brunatną licówką. W latach 80. zlikwidowano ocalałe wsporniki balkonów, które wcześniej uzyskały nowe balustrady.

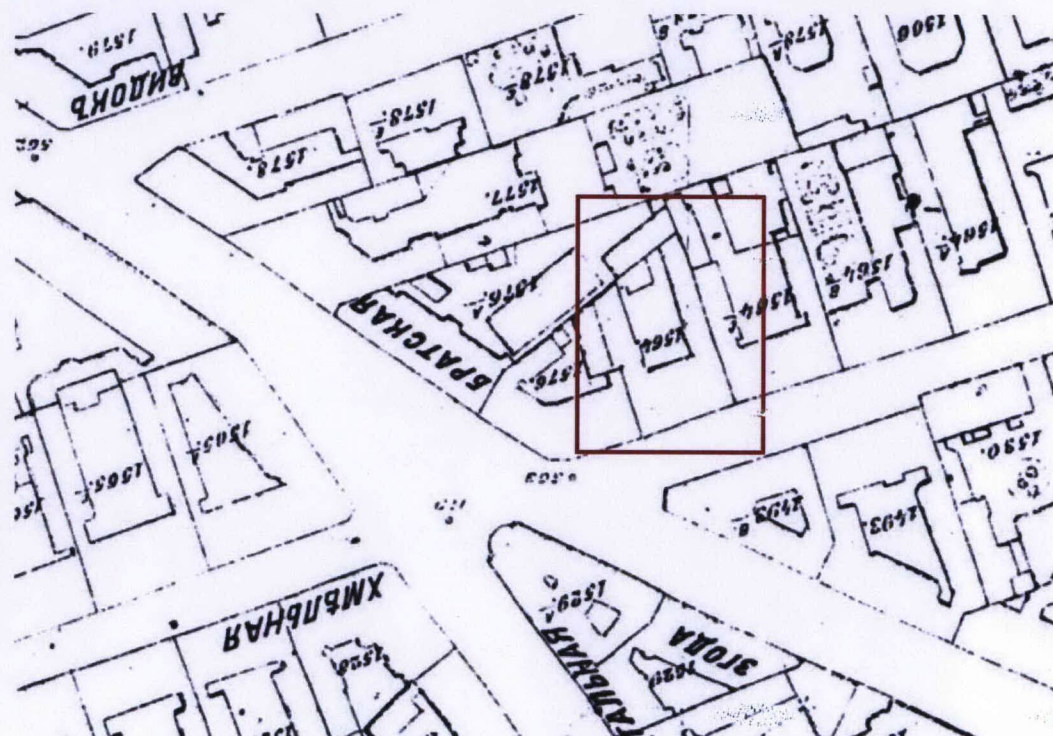
IL. 3 Zabudowa ulicy Chmielnej w 1896 r. Fragment planu Lindleya 1896 r., skala oryginału 1 : 2500 (zbiory APW jak obok)

Wzniesiona została jako czteropiętrowy dom frontowy z parą oficyn bocznych: wsch. czteropiętrową i zach. trzypiętrową. Pomiędzy nimi znajdowało się skośne od pd podwórze, zamknięte z tamtej strony bliżej nieokreślonym niewielkim budynkiem ?/późniejszym garażem/. Kamienica powstała na posesji, którą od końca XVIII wieku zajmował cyrk zwany „Szwalnją” bądź „Hecą”, rozebrany w 1852 r. – il. 2 Plany Warszawy z lat 1896, 1925, 1938 i 1945 pokazują, że jej układ nie zmienił się od 1877 r. – il. 3-7.

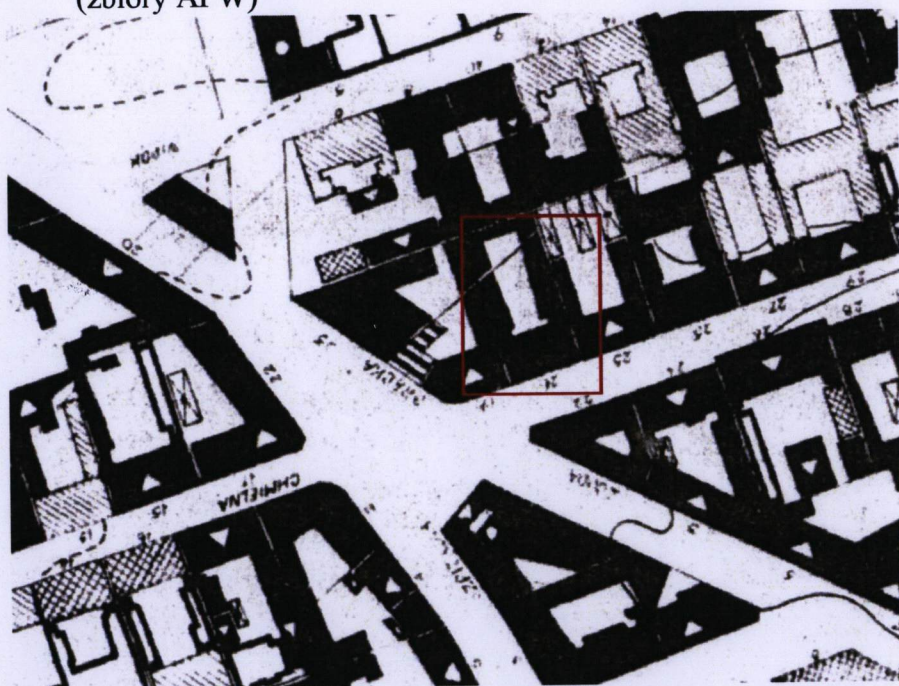
Il. 6 Fragment planu BOS z 1948 r., skala oryginału 1 : 2500  
[za:] E. Pustola - Kozłowska, „Wytyczne konserwatorskie...”, Warszawa 2009

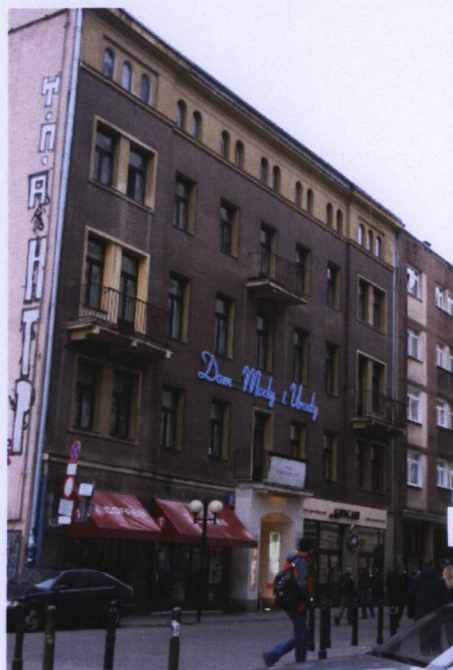
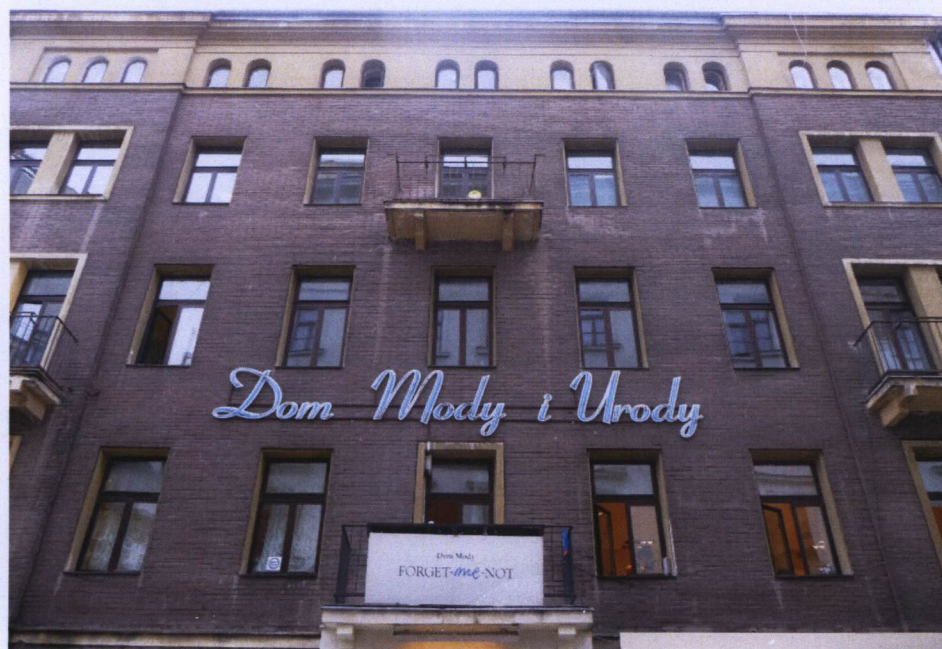
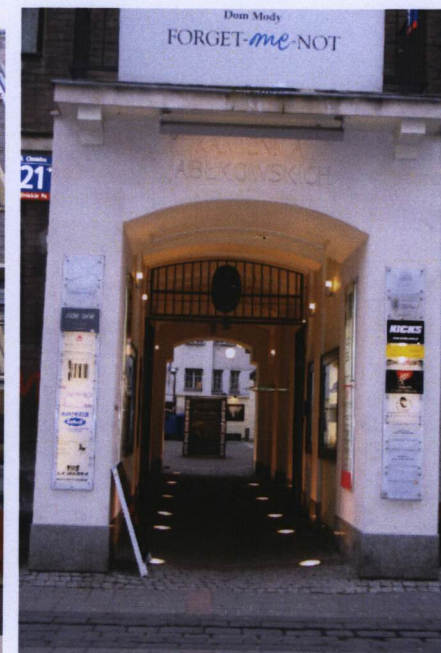
Fasada: częściowo otynkowana /ostatnia kondygnacja, partie ryzalitów i parteru/, w pozostałej części oblicowana brunatną wykładziną ceglana. Czteropiętrowa, dziewięcioosiowa, z symetrycznym łukowo zwieńczonym przejazdem w parterowym występie na osi środkowej, podpierającym balkon 1 piętra. Ożywiona dwoma płytkami skrajnymi ryzalitami, w których zdwojone prostokątne okna w obramieniach podkreślonych jasnym tynkiem. Okna części środkowej również prostokątne bez obramień. Ostatnia kondygnacja oprócz otynkowania wyróżniona półkoliście zamkniętymi otworami okiennymi: w ryzalitach triadą, w pozostałej części zdwojonymi. Horyzontalnie elewacja podzielona prostymi gzymsami: między kondygnacją parteru i piętra, między dwoma ostatnimi kondygnacjami oraz wydatnym gzymsem koronującym. Całości dopełniają cztery balkony o prostej balustradzie, symetrycznie rozmieszczone w osi centralnej: w/w na piętrze ponad przejazdem bramnym oraz na 3 piętrze. Pozostałe umieszczono w osiach ryzalitów na 2 piętrze. W parterze wejścia do lokali usługowych oraz duże witryny.

IL. 8 - 10 Elewacja frontowa kamienicy.

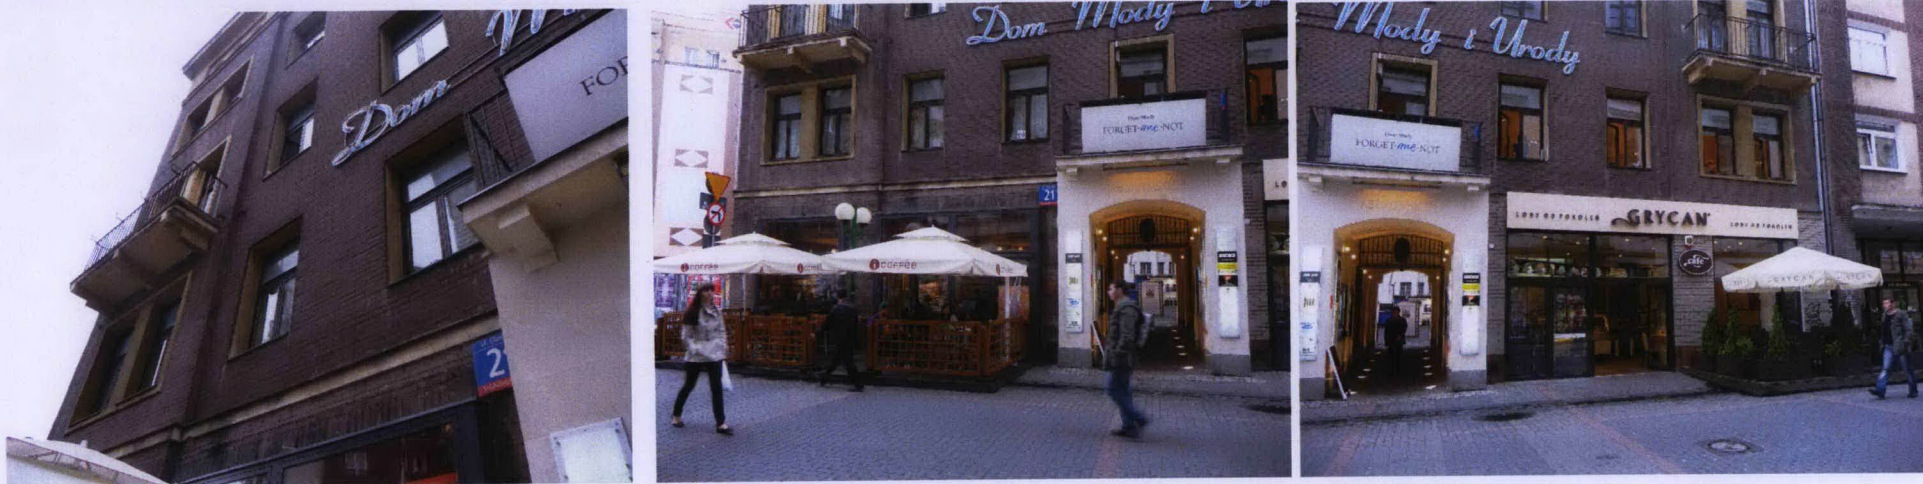
Il. 11 -13 Elewacja frontowa: fragment od strony wschodniej i parter.

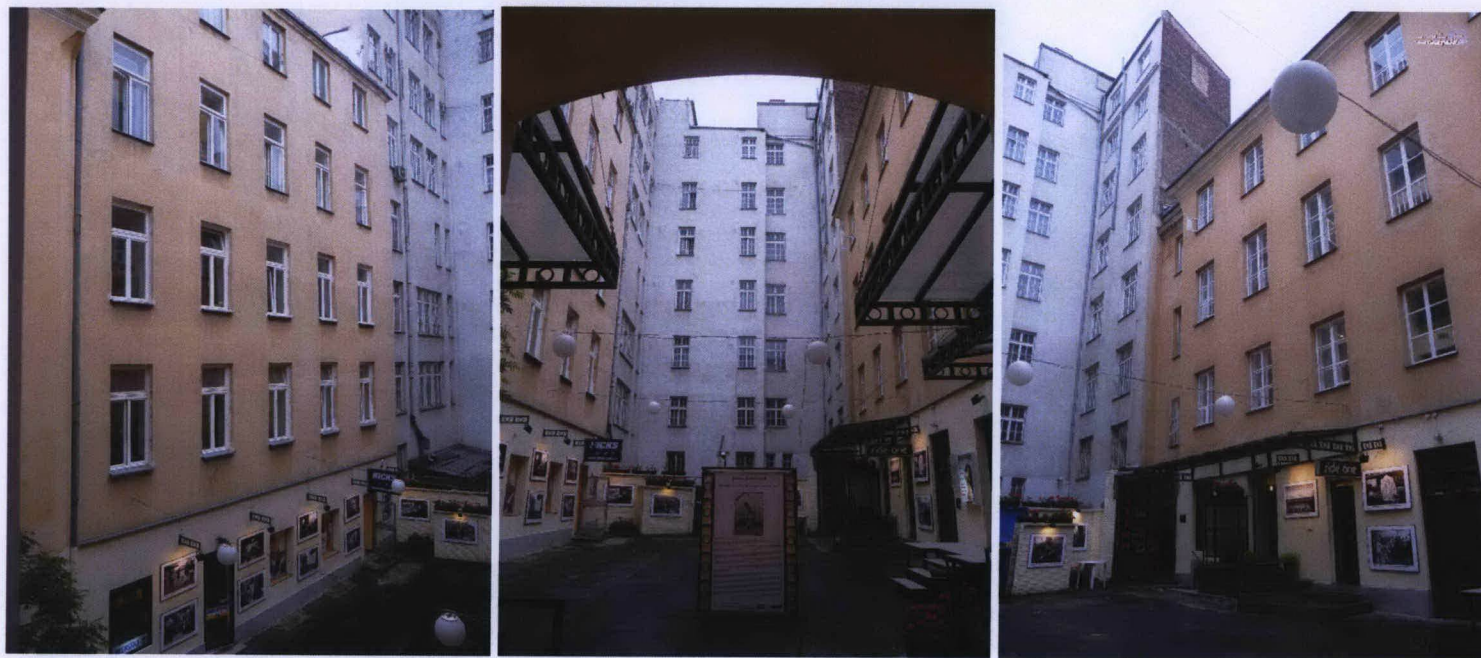
Elewacje podwórzowe: otynkowane, budynku frontowego i oficyny zach. trzypiętrowe, oficyny wsch. czteropiętrowe z „blaszaną” nadbudową w części styku z frontem kamienicy. Skromne, prawie pozbawione wystroju, horyzontalnie podzielone obiegającymi całość gzymsami o formie prostej listwy między parterem a piętrem oraz wydatnym profilowanym na ostatniej kondygnacji. Tylko w części skrajnej oficyny zach., przylegającej do kamienicy Bracka 25, zachowany fragment oryginalnego kostkowego gzymsu. Pionowo elewacje oficyn rozczłonkowane ściętymi w narożnikach płytkami ryzalitami. Okna zróżnicowane, w większości prostokątne 2. dzielne i 6.podziałowe. Na parterze budynku frontowego przejazd i wejścia do lokali usługowych, podobnie wejścia do sklepów i lokali usługowych w oficynach. Wejścia te poprzedzone różnorodnymi współczesnymi schodami, nad którymi w większości przeszklone, ozdobne daszki. Elewacja budynku frontowego trójosiowa, w części przylegających oficyn – siedmioosiowa/oficyna wsch./ i ośmioosiowa /zach/.

Il. 18-20 Elewacje podwórzowe /widok w kierunku pd./: oficyna wsch., podwórze i w głębi kamienica Bracka 25, oficyna zach.

20. Najpilniejsze postulaty konserwatorskie  Należy dokończyć remont kamienicy. Napraw i uporządkowania wymagają elewacje podwórzowe. Z elegancją frontu kontrastują lokale użytkowe o niskim standardzie, umieszczone w parterach i piwnicy od strona podwórza. Prowadzą do nich wejścia o różnorodnej stolarce i odmiennych schodach, wymagające ujednolicenia i uporządkowania. Podobnie asfaltowa nawierzchnia podwórza wymaga wymiany np. na nawierzchnię z kostki bazaltowej, takiej jak w przejeździe bramnym.

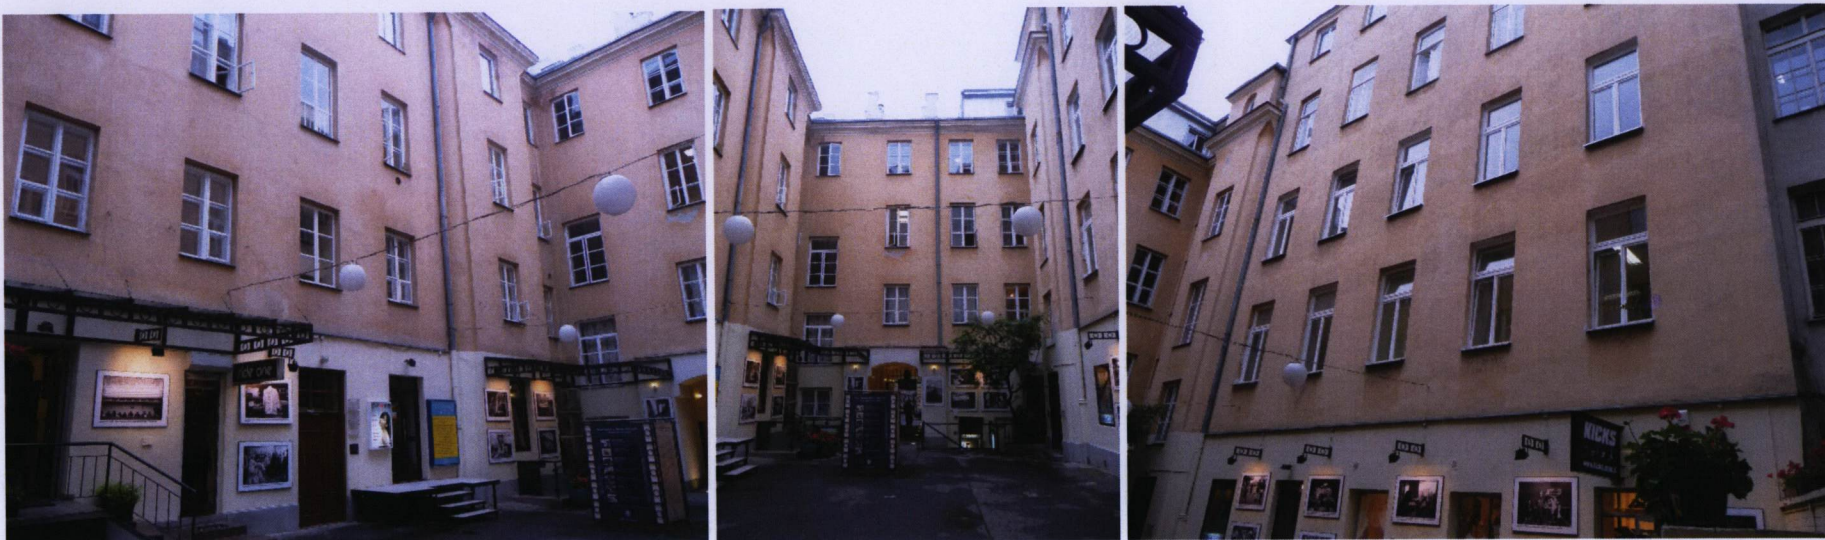
Il. 21-23 Elewacje podwórzowe /widok w kierunku pn./: oficyna zach., budynek frontowy, oficyna wsch.

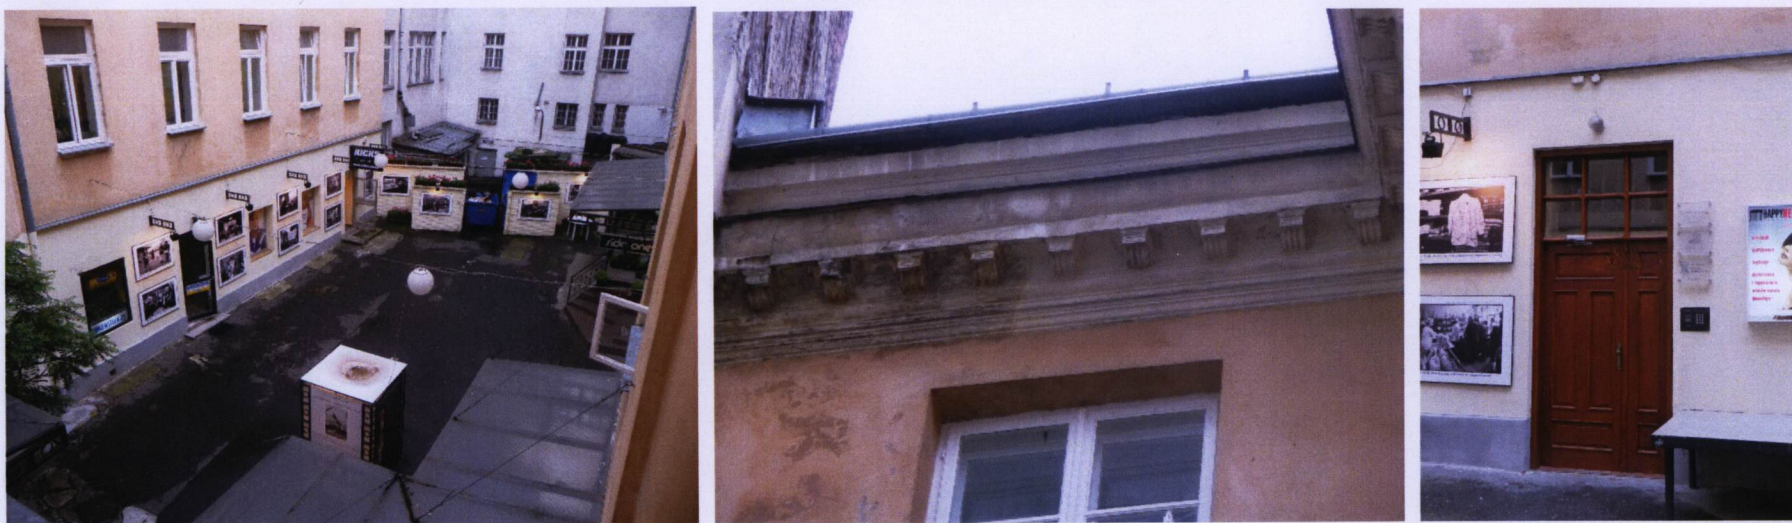
Il. 24-26 Widok ogólny podwórza z piętra bud. frontowego, oryginalny gzyms kostkowy zachowany fragmentarycznie w oficynie zach., drzwi wejściowe na klatkę schodową oficyny zach.

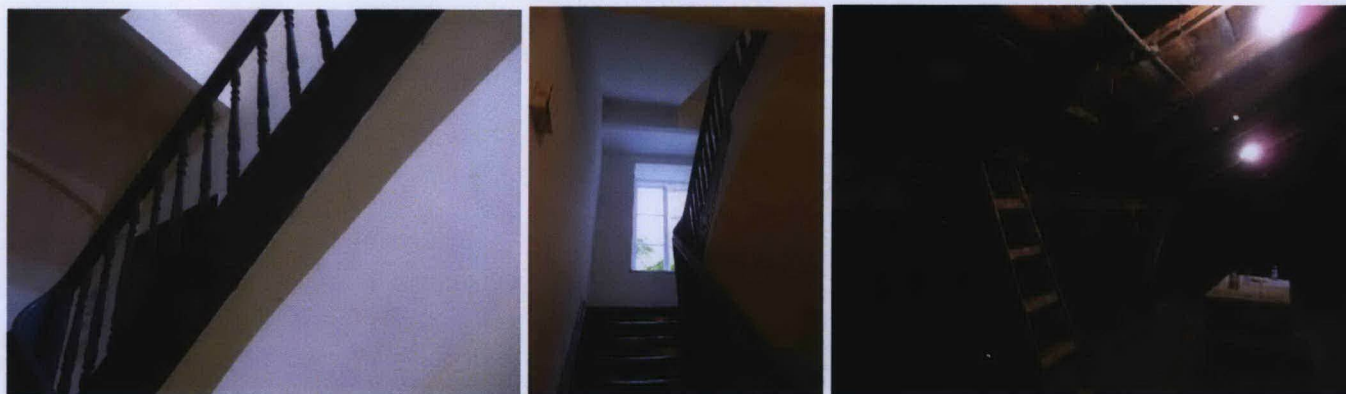
Schody wewnętrzne: klatka schodowa reprezentacyjna żelbetowa, wspornikowa, 2. biegowa; 2 klatki schodowe oficyn 2.biegowe, płytowe ceglane na belkach stalowych, niektóre podesty ceglane odcinkowe. Balustrady ażurowe: metalowe żeliwne, „kandelabrowe” (budynek frontowy) i drewniane tralkowe (oficyny) z drewnianymi pochwytami.

Il. 31-32 Klatki schodowe oficyn: zach. i wsch. Il. 33 Strych nad częścią budynku frontowego
