KARTA EWIDENCYJNA ZABYTEKÓW
ARCHITEKTURY I BUDOWNICTWA

DOM MIESZKALNY - KAMIENICA

**bud. 1877 r.;
rozbud. 1902 r.**

WARSZAWA

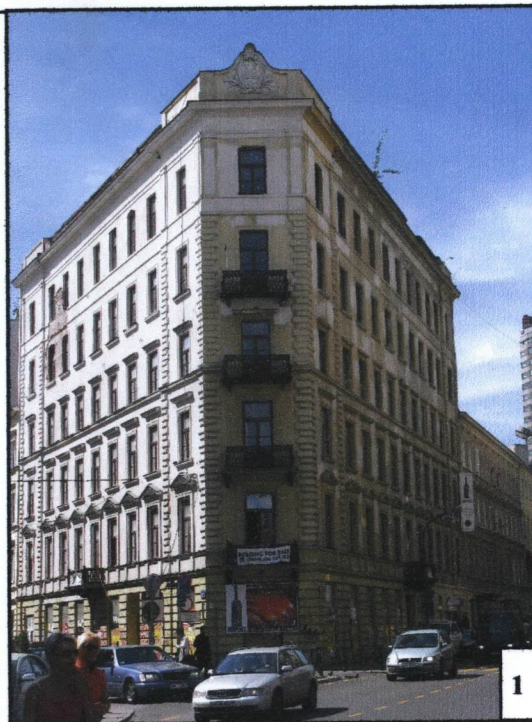
1

Elewacje. Narożnik budynku: jednoosiowy, VI-kondygnacyjny, podzielony poziomo: wydatnymi gzymсами kordonowymi ponad kondygnacjami I i III; wąskim, linearnym gzymsem ponad kondygnacją V; gzymсами podokiennymi w kondygnacjach II i VI. Elewacja w parterze pokryta plastycznym boniowaniem pasowym, o sfazowanych krawędziach boni, w kondygnacjach II-V narożniki ujęte boniowaniem płytowym, o przemiennie dłuższych i krótszych boniach; w kondygnacji VI narożniki ujęte nałożonymi na siebie pseudopilastrami. Gzyms wieńczący wydatny, profilowany, ponad gzymsem ścianka attykowa zamknięta łukiem wklęsło-wypukłym, z wolutami na zamknięciu oprofilowań ujmującymi duży akroterion. W pole attyki wpisana duża owalna tarcza herbowa obramiona dekoracją z liści dębu i ujęta po bokach pękami liści palmowych; w polu kartusza dwie prostokątne tarcze herbowe z hełmami (herby niezidentyfikowane).

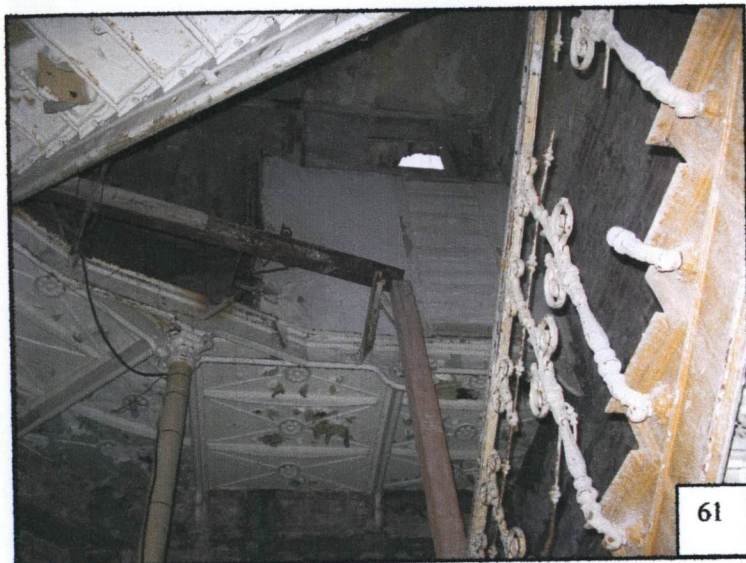
Zachowana **oryginalna klatka schodowa** o schodach dwubiegowych - o podestach, stopniach, balustradach i elementach konstrukcyjnych odlanych z żeliwa. Konstrukcja klatki schodowej: żebra konstrukcyjne podestów zakotwione w ścianach i oparte o centralną kolumnę; elementy konstrukcyjne biegów jednostronnie kotwione w ścianach. Podesty złożone z prostokątnych i trójkątnych segmentów, łączonych ze sobą „na nakładkę”, nitami i skręcanych śrubami; powierzchnia podestów opracowana w bardzo drobną plastyczną kratownicę, spody – ozdobione oprofilowanymi żebrami i plastycznymi rozetami. Schody – stopnie z płyt żeliwnych o powierzchni j.w., podstopnice ażurowe z dekoracją rozetowo-geometryczną. Balustrada schodów złożona z pojedynczych tralek, dołem wygiętych, zmocowanych w belce polickowej schodów, z rozetami wokół miejsc osadzenia; powierzchnia tralek ozdobiona reliefową liściastą dekoracją, w górnych partiach ażurowa dekoracja wolutowa; tralki połączone ze sobą dwoma równoległymi stalowymi prętami, przechodzącymi przez otwory w trzonach tralek, ozdobionymi oprofilowanymi guzami; na podestach pięter – w miejscach wejść do niezachowanej windy – zamknięcia z ramy stalowej z drobną siatką.

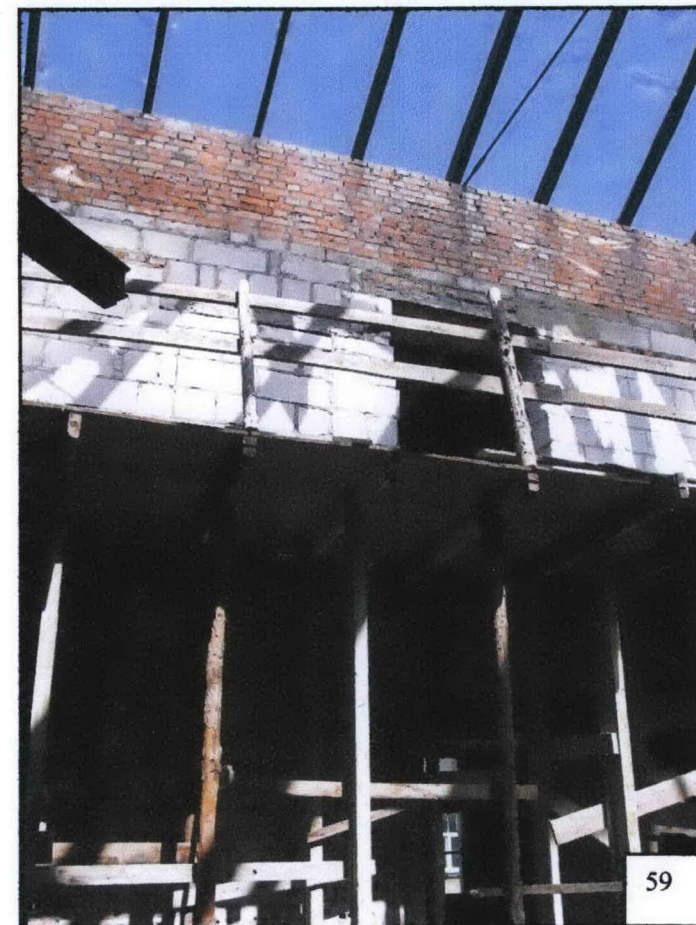
59

Materiał, konstrukcja: budynek całkowicie podpiwniczony, murowany z cegły pełnej; ściany podwórzowe nadbudowane współcześnie (m.in.) z cegły silikatowej. Elewacje przyuliczne tynkowane, malowane farbą elewacyjną, ściany elewacji podwórzowych oraz ściany wewnętrzne w większości pozbawione tynków.

VI-ej kondygnacji 39. Rozeta na suficie pomieszczenia na
VI-ej kondygnacji 40. Sufit pomieszczenia na VI-ej
kondygnacji (część od ul. Chmielnej) | <ol style="list-style-type: none"> 41. Pozostałości rozety na suficie
pomieszczenia na VI-ej kondygnacji
(część od ul. Chmielnej) 42. Pozostałości wystroju sztukatorskiego na
suficie pomieszczenia na VI-ej
kondygnacji (część od ul. Chmielnej) 43. Wnętrza budynku 44. Wnętrza budynku 45. Wnętrza budynku 46. Wnętrza budynku 47. Wnętrza budynku 48. Wnętrza budynku 49. Wnętrza budynku 50. Wnętrza budynku 51. Wnętrze budynku - drewniane drzwi na
I piętrze 52. Zbliżenie zachowanej stolarki okiennej 53. Widok na elewacje podwórzowe i nowe
tarasy 54. Widok z nowego tarasu na zadaszoną
część podwórza 55. Widok elewacji podwórzowych
kamienicy 56. Rusztowanie przy ścianie oficyny 57. Elewacje podwórzowe i nowe tarasy 58. Prowizoryczna osłona świetlika
podwórza 59. Nadbudowana ściana elewacji
