KARTA EWIDENCYJNA ZABYTKÓW
ARCHITEKTURY I BUDOWNICTWA

NR 1749

BUDYNEK MIESZKALNY - KAMIENICA

ul. CHMIELNA 26
nr hip. [redacted] KW [redacted]
dz .ew. nr 71 i 72, obręb 5-03-10

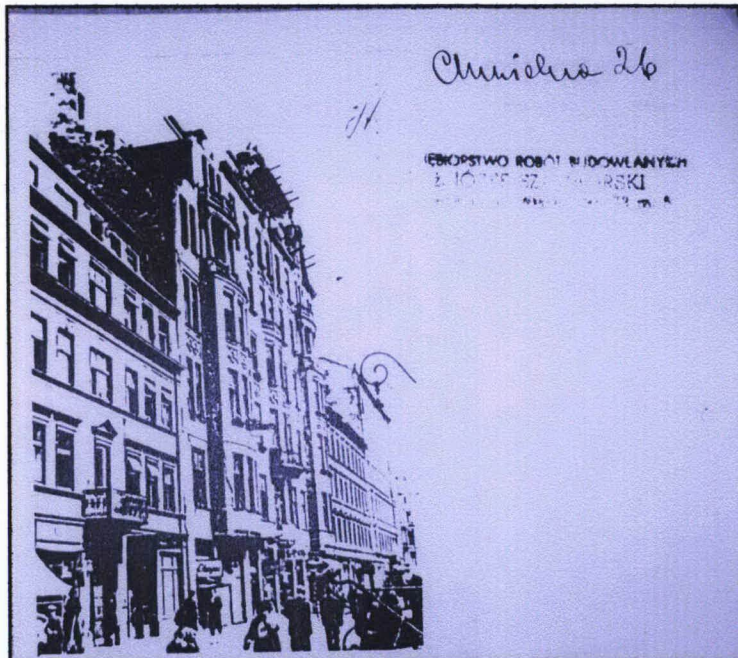
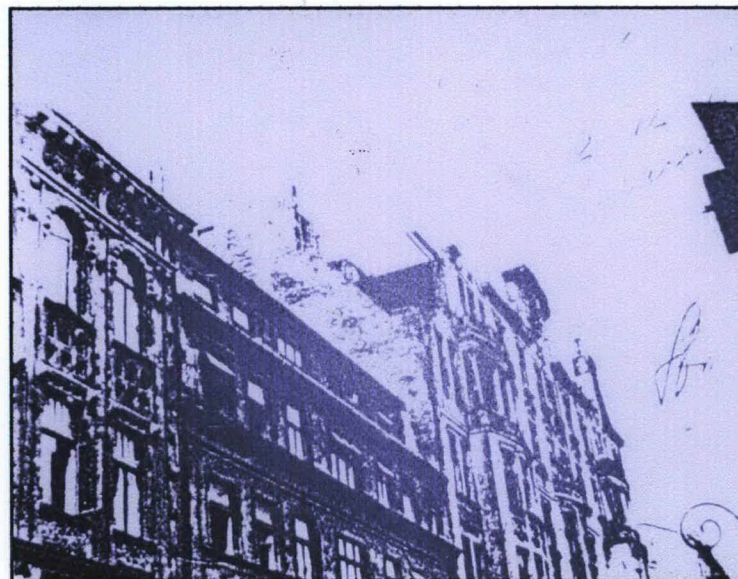
Dokumentacja fotograficzna prac rozbiórkowych z 1946 roku.
 Repr.z: Archiwum BOS, sygn. 4760 (ulica Rutkowskiego 26).

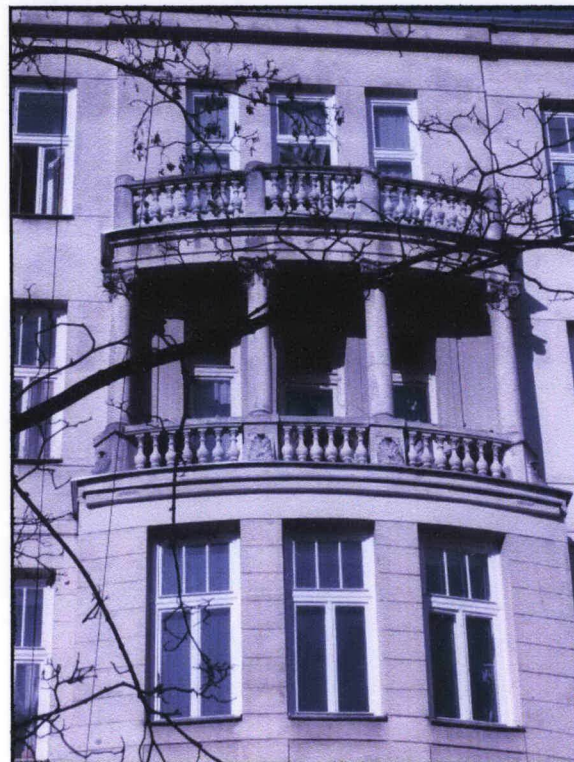
3

1. Widok ogólny fasady
2. Widok ogólny fasady
3. Fragment fasady – wykusz z tarasami
4. Fragment fasady – wykusz na osi elewacji
5. Zachodnia część fasady
6. Balkon w wykuszy na osi fasady

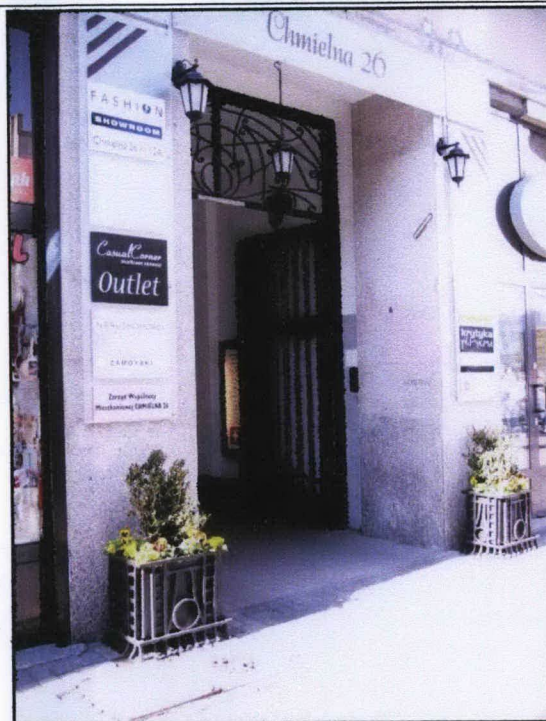
10

7. Fragment fasady – wykusz boczny
8. Dolne kondygnacje środkowej części fasady
9. Dolne kondygnacje zachodniej części fasady
10. Otwór bramny
11. Krata bramy (współczesna)

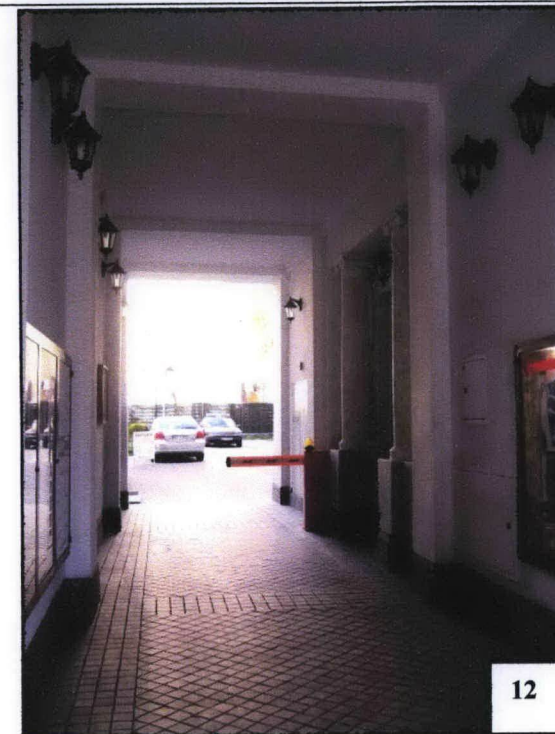
12

12. Wnętrze przejazdu bramnego
13. Wejście na klatkę schodową
14. Podwórze kamienicy i fragment oficyny zachodniej
15. Fragment podwórza kamienicy
16. Fragment elewacji tylnej budynku frontowego i oficyny wschodniej

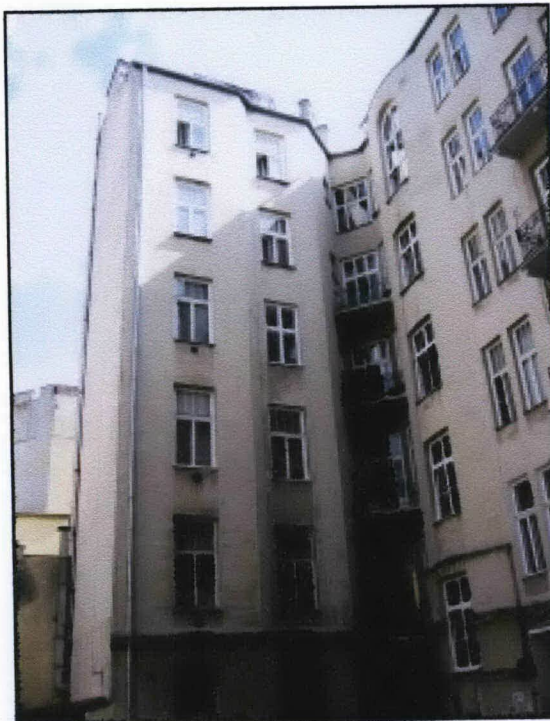
19

17. Fragment elewacji tylnej budynku frontowego i oficyny zachodniej
18. Obrazienie drzwi wejściowych w oficynie zachodniej
19. Elewacja oficyny wschodniej

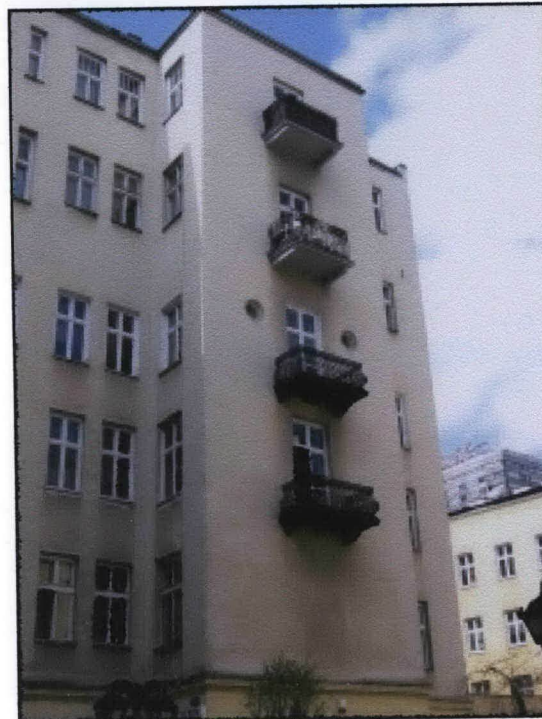
20

20. Elewacja oficyny zachodniej
21. Balkony na elewacji oficyny zachodniej
22. Żeliwny balkon i tonda z popiersiami
23. Tondo z popiersiem
24. Elewacja tylna budynku frontowego

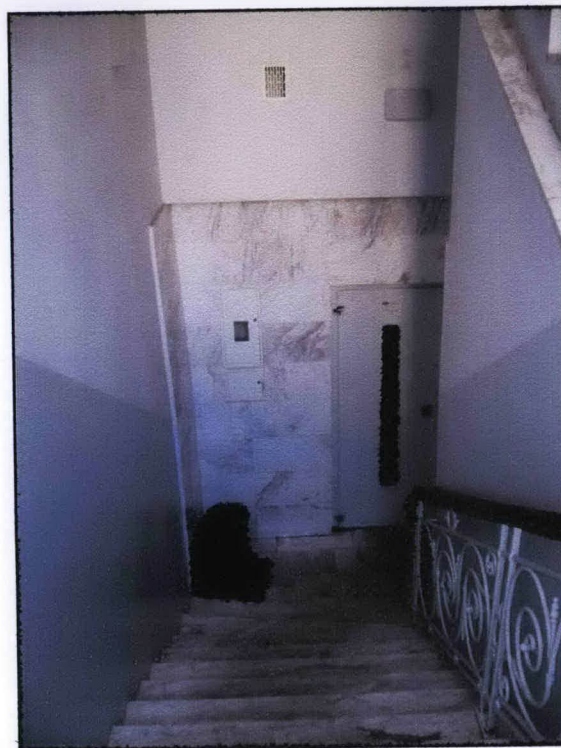
33

33. Klatka schodowa w budynku frontowym (dostępna z przejazdu bramnego)-widok z podestu półpiętra
34. Klatka schodowa w budynku frontowym (dostępna z przejazdu bramnego)-balustrada schodów z ubytkami dekoracji

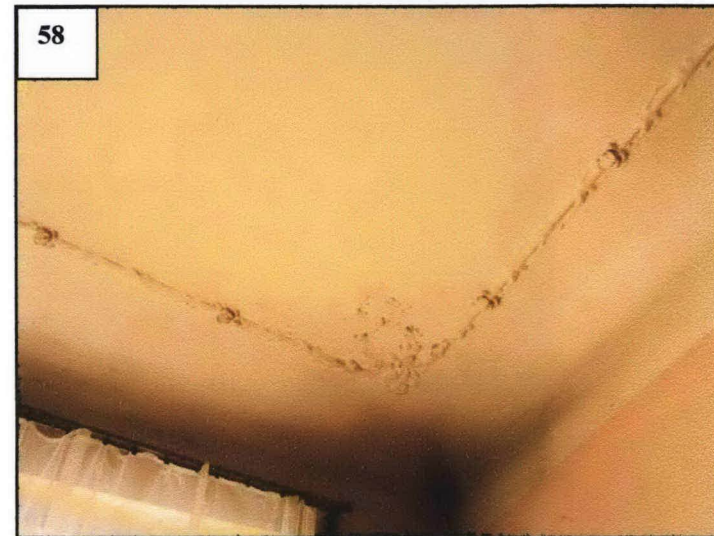
58

57. Sztukaterie na suficie lokalu w budynku frontowym
58. Sztukaterie na suficie lokalu w budynku frontowym
59. Uszkodzone sztukaterie na suficie lokalu w budynku frontowym

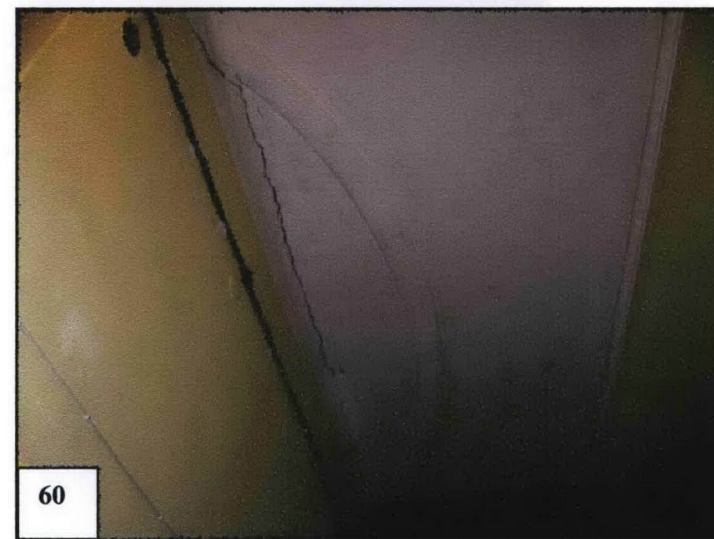
60

60. Fragment dekoracji sztukatorskiej lokalu w budynku frontowym zniszczony wtórnie wstawioną ścianą
61. Podłogi w budynku frontowym
62. Podłogi w budynku frontowym
