KAMIENICA

pocz. XVIII w.;
rekonstr. 1951-53

WARSZAWA

FRETA 2

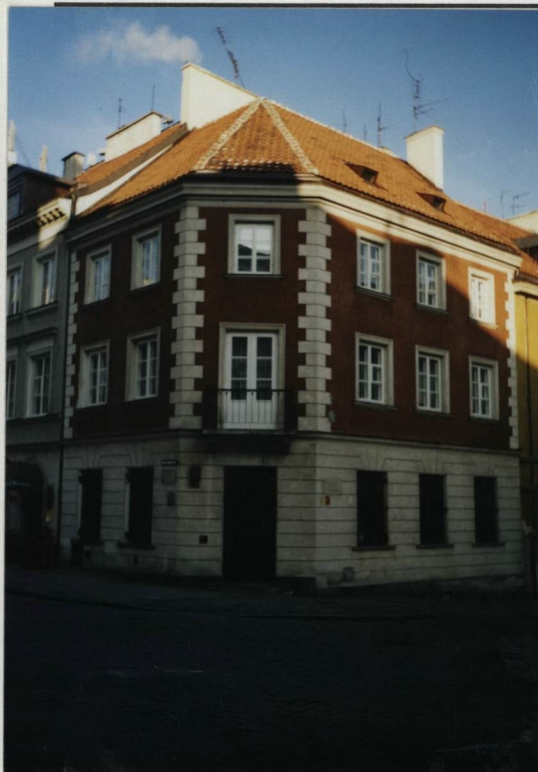
FOT. NR 1

Elewacje: elewacja od ulicy Freta 2-osiowa, od ulicy Mostowej 3-osiowa; ścięty narożnik jednoosiowy. Niski cokół oblicowany płytami piaskowca. Parter poziomo boniowany, nad otworami bonie wyłamane na kształt klinów; zamknięty wąskim gzymsem kordonowym; narożnik i krawędzie boczne ścian w kondygnacjach II-III ujęte boniowaniem płytowym; gzyms wieńczący szeroki, wydatny, profilowany. Otwory wszystkie prostokątne, w parterze bez obramień, w kondygnacjach II-III ujęte oprofilowanymi opaskami; w kondygnacji drugiej narożnika – balkon o prostokątnej płycie opartej na dużych, pełnych wspornikach w kształcie konsoli, ozdobionych kwadratami z wpisanymi rozetkami; balustrada balkonu z płaskowników stalowych, w górnej partii z motywem ceownic.

Fot. 1 Naroże elewacji fontowej i bocznej
Fot. 2 Elewacja tylna - fragment

20. Najpilniejsze postulaty konserwatorskie Wymiana uszkodzonych dachówek, osuszenie partii przyziemia, założenie izolacji, remont elewacji.

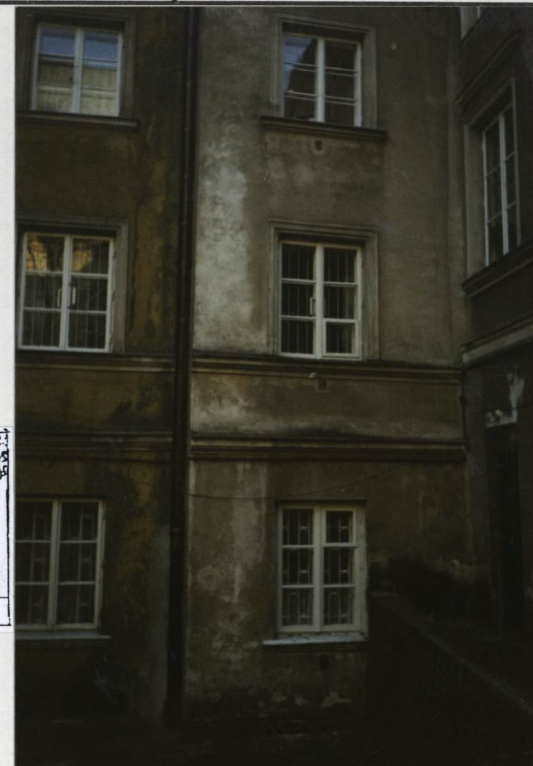
FOT. NR 2

Elewacja tylna: jednoosiowa, podzielona gzymсами - kordonowym nad pierwszą kondygnacją i podokiennym kondygnacji drugiej; gzyms wieńczący wydatny, profilowany; otwory prostokątne, w prostych opaskach.

14. Kubatura	15. Powierzchnia użytkowa	16. Przeznaczenie pierwotne	17. Użytkowanie obecne
1330 m ³	230 m ²	mieszkalne	mieszkalno-użytkowe
18. Prace budowlane i konserwatorskie, ich przebieg i dokumentacja (po 1945 r.) 1994 - remont instalacji c.o.		19. Stan zachowania (fundamenty, ściany zewnętrzne, ściany wewnętrzne, sklepienia, stropy, konstrukcje dachowe, pokrycie dachu, wyposażenie i instalacje) Drobne zniszczenia pojedynczych dachówek; kamienne płyty cokołu silnie pociemniałe, zawilgocone, z wysoleniami. Tynki fasady z ubytkami i spękaniem (szczególnie od strony ulicy Mostowej), widoczne ślady zawilgoceń. Płyta balkonu z ubytkami na krawędziach, z zawilgoceniem i odspojeniami tynku na części spodniej. Na elewacji tylnej w partii przyziemia rozległe plamy wilgoci, zielone skupiska glonów i znaczne ubytki tynku.
