SKOCZNIA NARCIARSKA

1955 - 1959

W A R S Z A W A

SKOCZNIA NARCIARSKA NA SKARPIE WISLANEJ PRZY ULICY CZERNOWIECKIEJ
WARSZAWA - MOKOTÓW WIERZBNO

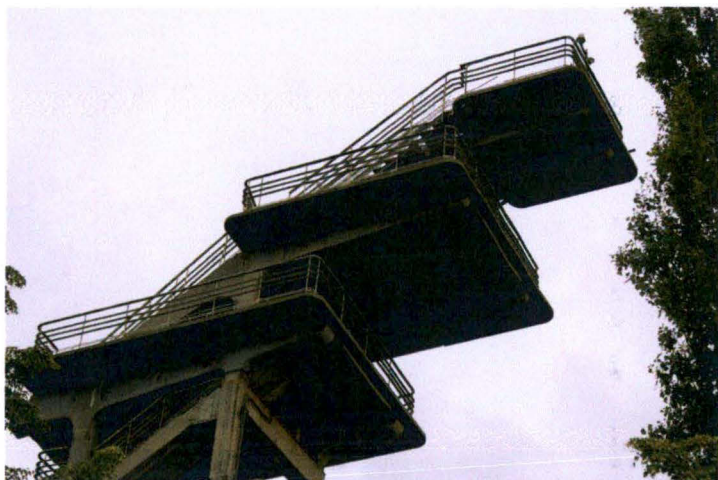
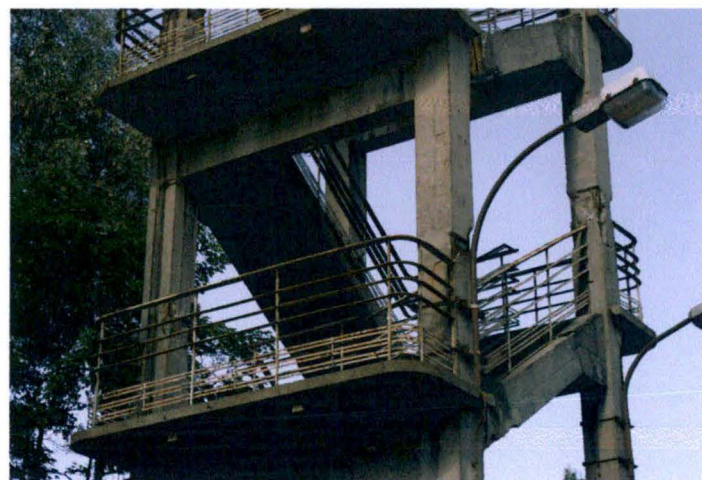
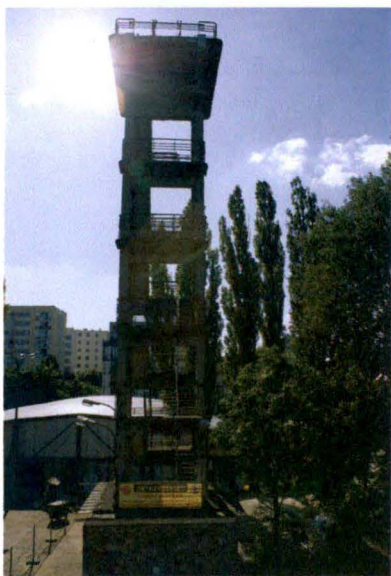
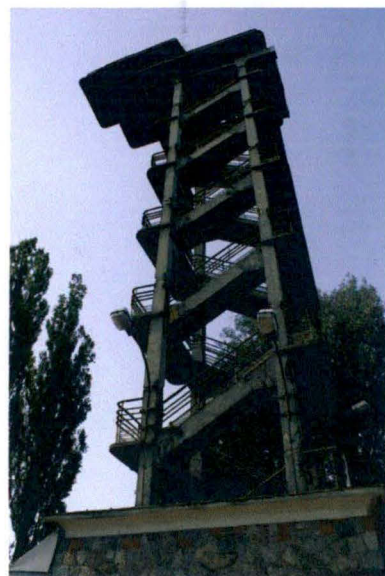
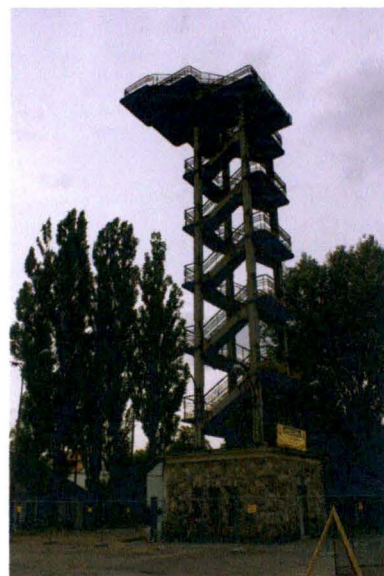
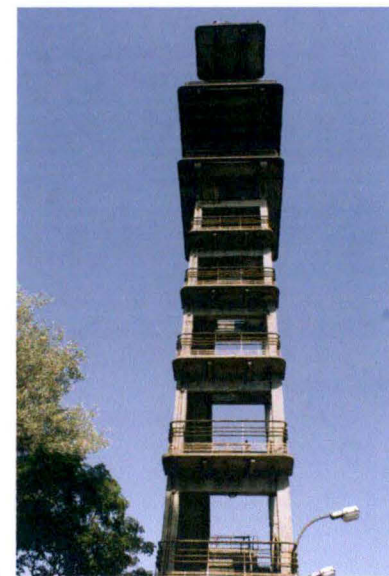
Opis zdjęć: 1. Widok trzech prefabrykowanych płyt żelbetowych - platform startowych; 2. Jedna z kondygnacji powtarzalnych; 3. Widok całości wieży rozbiegowej od strony budynku głównego; 4. Wieża rozbiegowa od strony południowej; 5. Perspektywa wieży rozbiegowej, elewacja parteru z naturalnego kamienia, powyżej powtarzalne kondygnacje zwieńczone trzema platformami; 6. Widok od strony zachodniej.

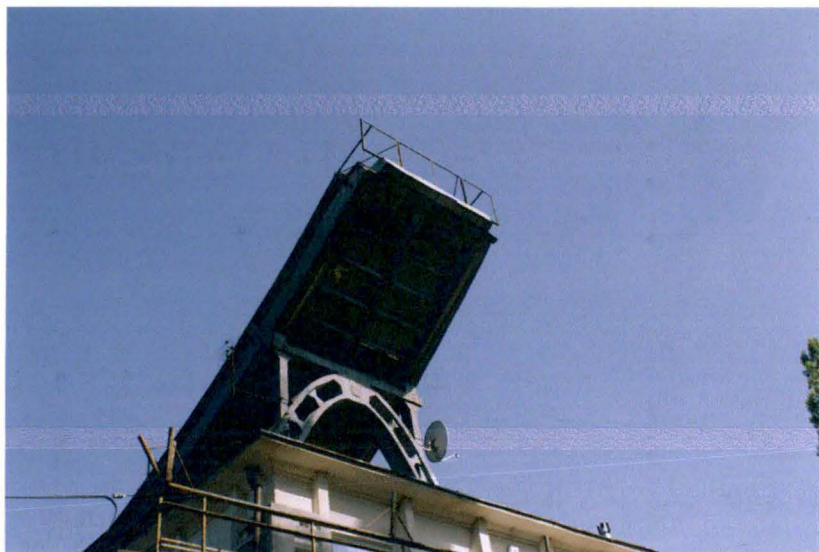
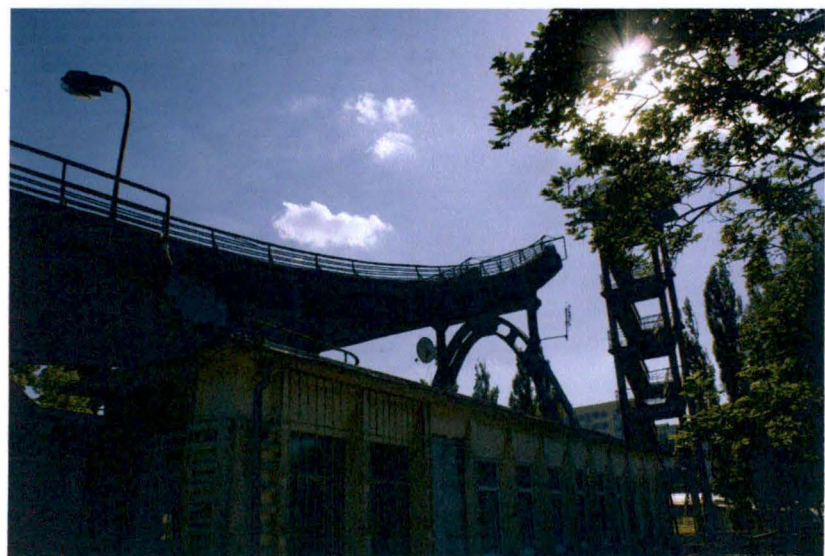
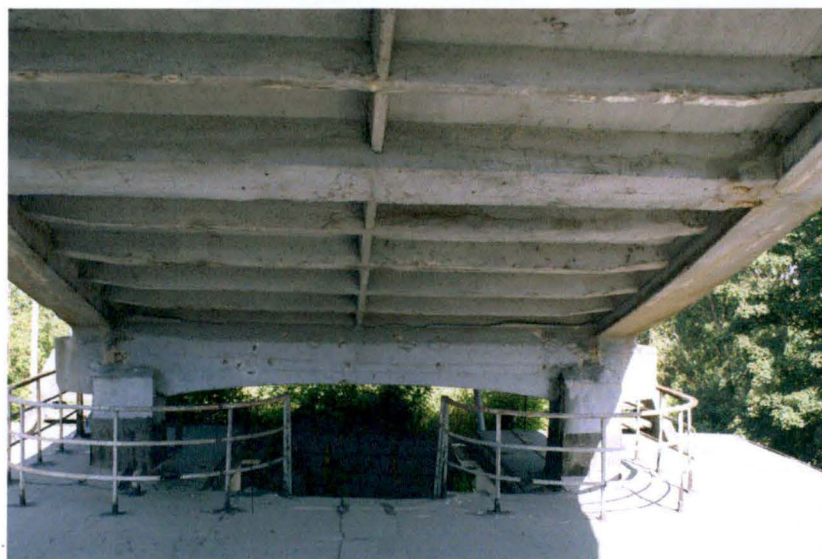
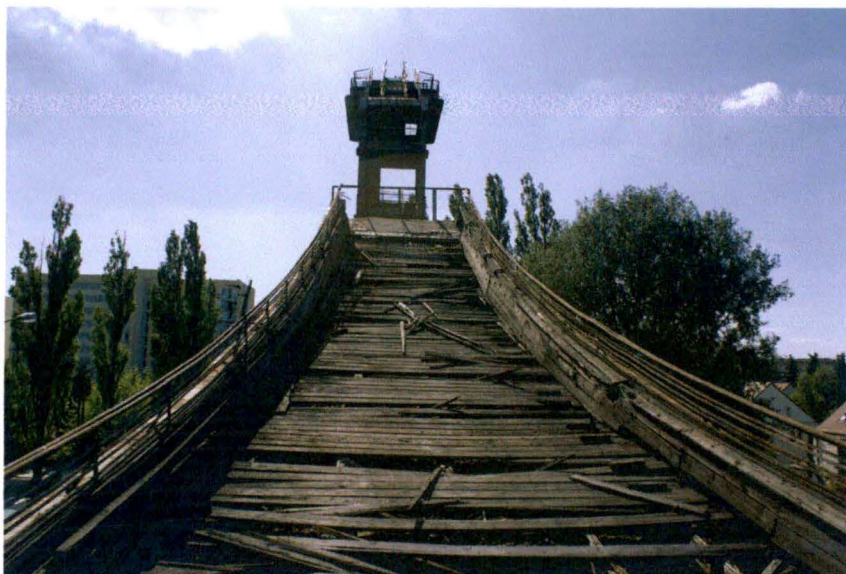
Opis zdjęć: 7. Widok części taśmy rozbiegowej usytuowanej na dachu budynku głównego; 8. Taśma rozbiegowa z wieżą rozbiegową, do lat dziewięćdziesiątych był to jeden obiekt połączony ze sobą trwale taśmą rozbiegową, która została zdemonstrowana ze względów bezpieczeństwa; 9. Fragment budynku głównego na wysokości piętra z nałożoną taśmą rozbiegową, która stanowi element konstrukcyjny budynku; 10. Element prefabrykowany taśmy rozbiegowej widziany od spodu, w tym miejscu znajdują się strome schody techniczne; 11. Widok na taśmę rozbiegu z progu startowego; 12. Widok na zeskok oraz trybuny z progu startowego w czasach gdy obiekt w pełni funkcjonował. Obecnie teren porośnięty jest dziką roślinnością i nie można ocenić w jakim dokładnie stanie znajdują się obiekty na dole. W miejscu gdzie znajdowało się główne wejście dla publiczności oraz parking samochodowy powstał budynek mieszkalny wielorodzinny.

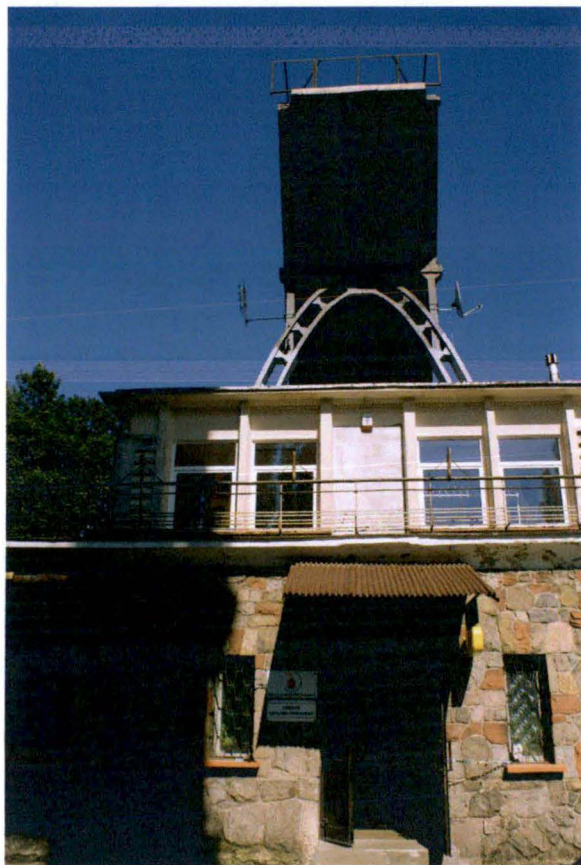
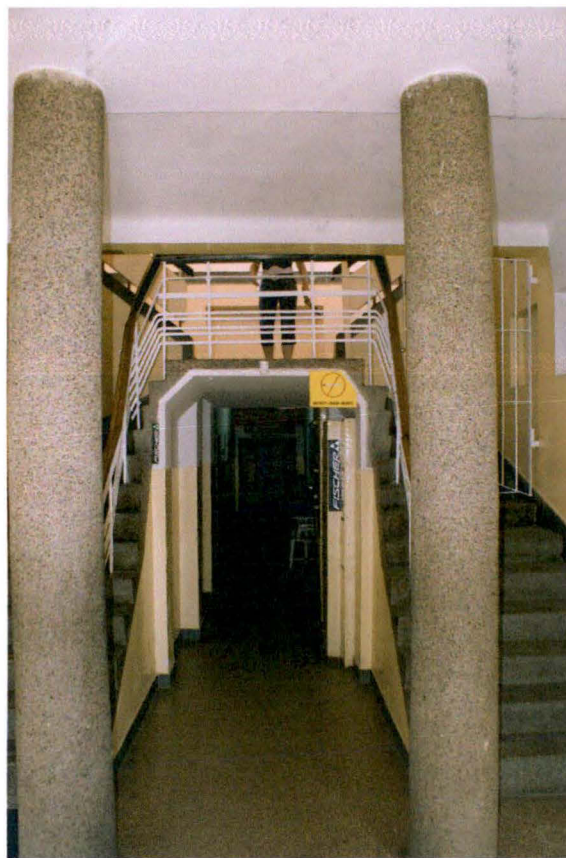
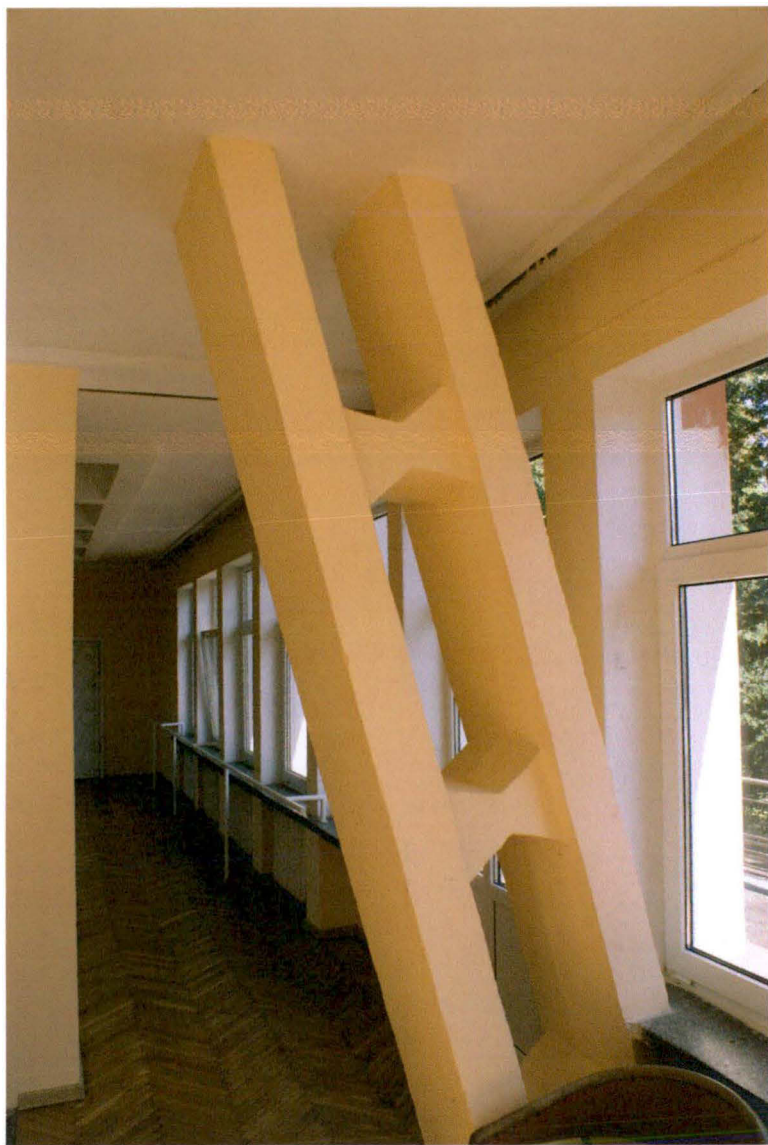
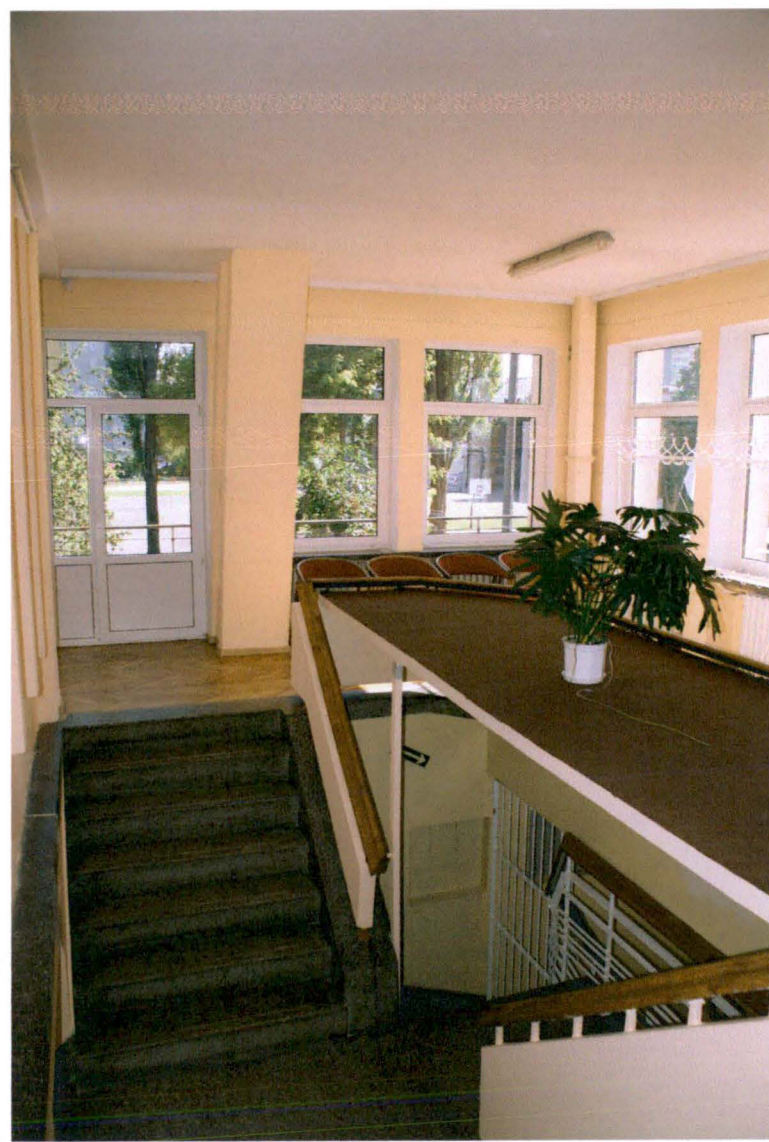
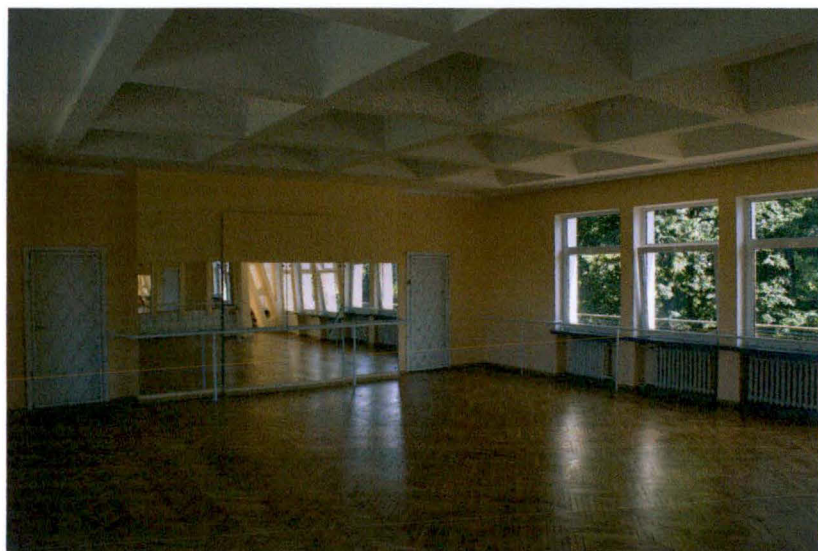
Opis fotografii: 13. Wejście główne do budynku od strony wieży rozbiegowej, wejście do wieży znajduje się dokładnie po przeciwnej stronie; 14. Hol główny z widokiem na podwójne schody zabiegowe, prowadzące na piętro budynku; 15. Widok wcześniej wymienionych schodów i ich zabieg; 16. Fragment żelbetowego, prefabrykowanego, ażurowego, parabolicznego słupa, który stanowi podstawowy element konstrukcji podpory taśmy rozbiegowej; 17. Żelbetowe schody łączące parter z piętrem, obłożone lastryko; 18. Główna sala piętra, po obu stronach znajdują się otwory okienne dając doskonałe oświetlenie wnętrza. Sufit to strop żelbetowy, kasetonowy. W momencie świetności budynku pomieszczenie spełniało funkcję podręcznego bufetu. Z sali znajduje się wyjście na taras obiegający parter. Obecnie jest to sala do ćwiczeń; 19. Strop kasetonowy znajduje się na w/w salą; 20. Ścianka żyletkowa oddzielająca w/w salę od schodów; 21. Schody zabiegowe łączące parter z piętrem; 22. Detal parabolicznego słupa podpory taśmy rozbiegowej wyeksponowany we wnętrzu piętra stanowi ciekawy i niepowtarzalny element dekoracji architektonicznej pokazujący sztukę inżynierską. Każdy element jest odpowiednio wyprofilowany; 23. Taras obiegający dookoła piętra usytuowany na rzucie parteru; 24. Słup żelbetowy paraboliczny, wychodzący powyżej dachu budynku głównego jako podpora taśmy rozbiegowej sprawia, że architektura obiektu stanowi dominantę w otaczającym go krajobrazie; 25. Schody techniczne prowadzące z poziomu tarasu na piętrze na dach budynku.

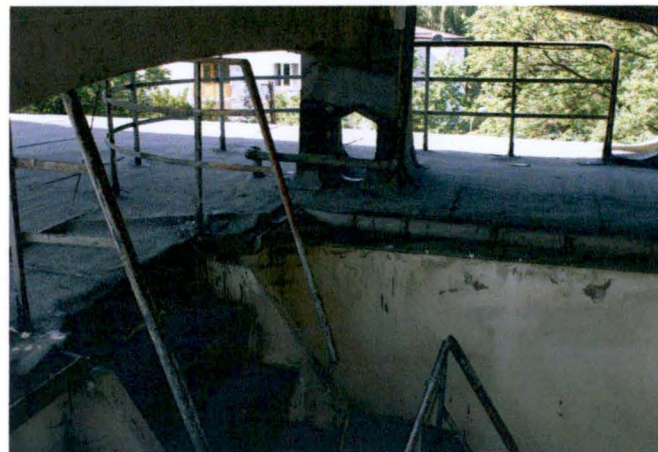
25.

Schody zewnętrzne – schody techniczne znajdujące się po obu stronach taśmy rozbiegowej częściowo zniszczone, w konstrukcji żelbetowej pojawiły się dziury i ubytki, odsłaniając korodujące zbrojenie. Schody techniczne znajdujące się centralnie pod taśmą rozbiegową są w lepszym stanie, kruszy się wylewka betonowa – stan średni

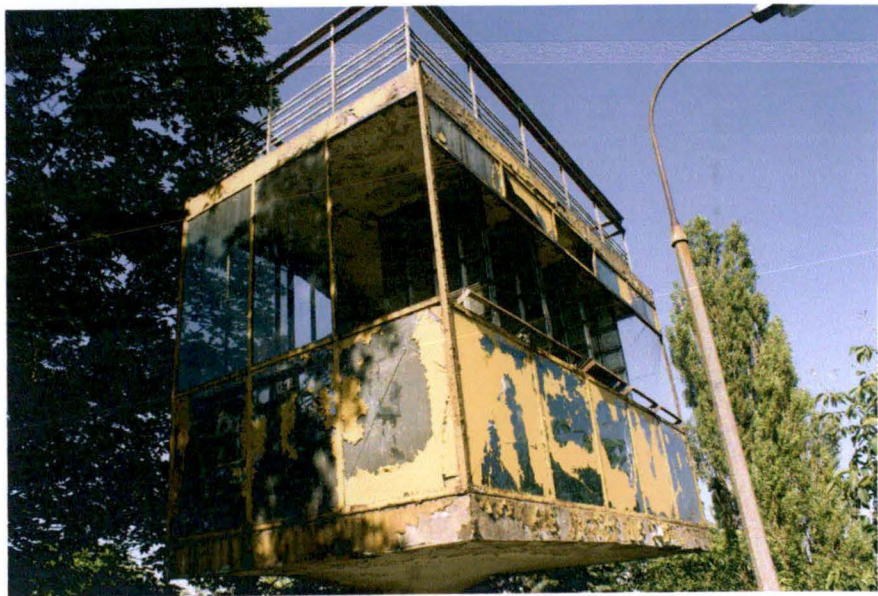
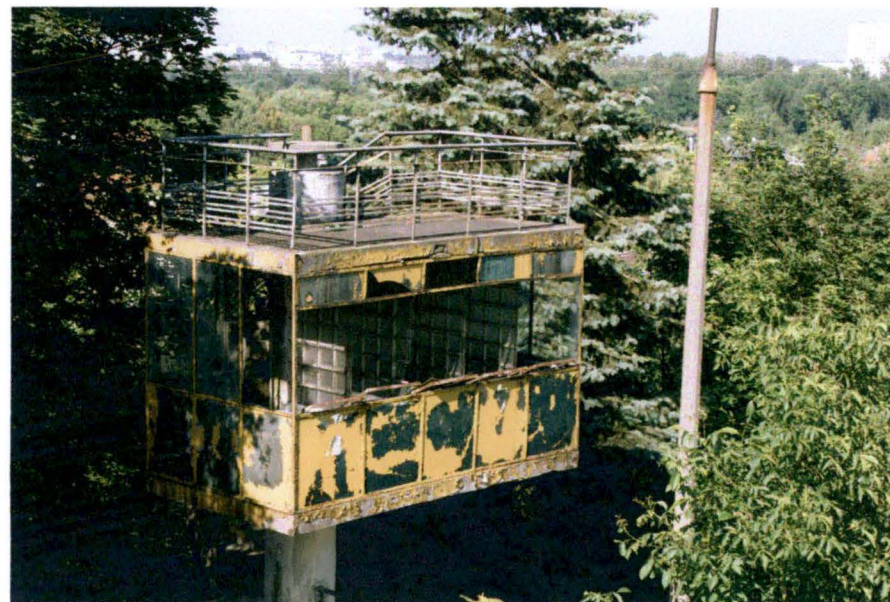
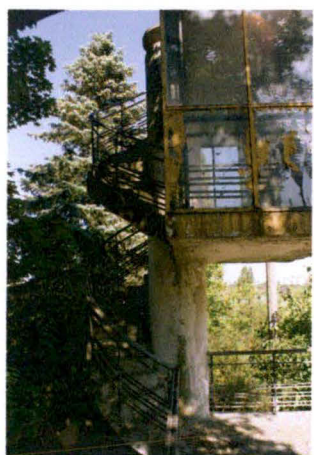
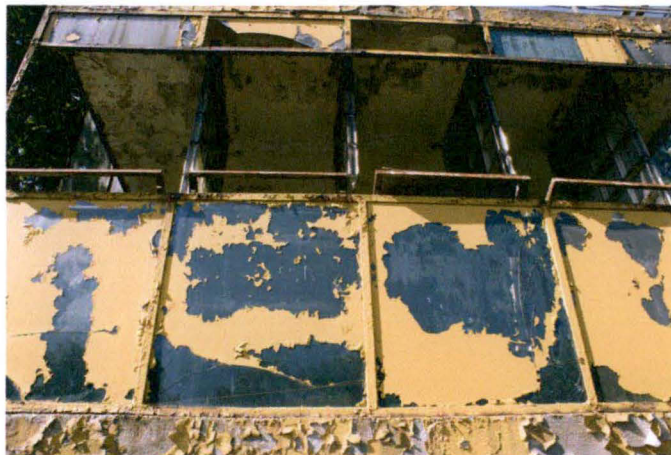
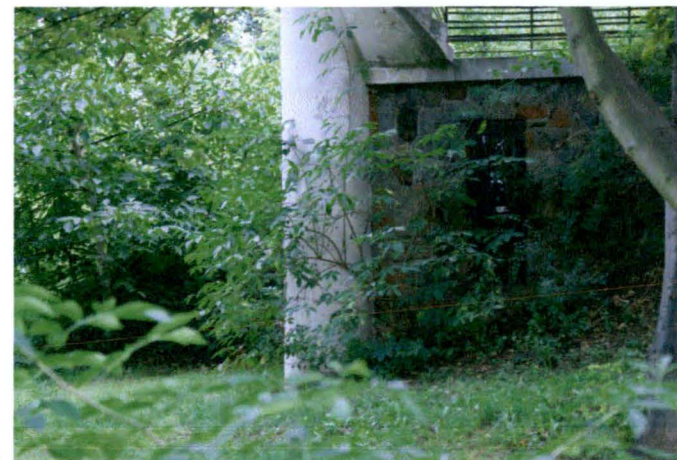
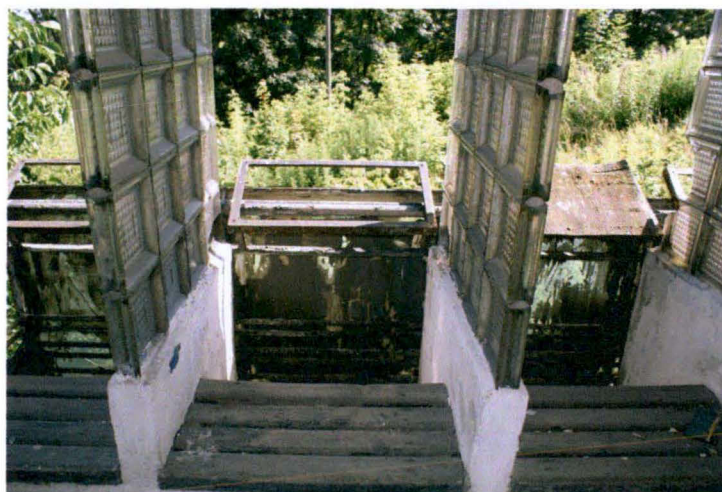
Opis fotografii: 26. Wieża sędziowska na wysokości II kondygnacji o konstrukcji stalowo – szklanej, II kondygnacja przeznaczona była dla sędziów punktowych; 27. Perspektywa wieży sędziowskiej, ostatnia kondygnacja przeznaczona była dla głównego sędziego; 28. Wieża sędziowska od strony zachodniej, widoczne kręcone schody zabiegowe oplatające główny i jedyny słup konstrukcji budynku; 29. Kondygnacja sędziów punktowych, widoczne umieszczone częściowo na zewnątrz budynku pulpity sędziowskie; 30. Parter budynku od strony północnej, w tej części znajduje się podręczny magazynek a w lewym narożu budynku znajduje się wkomponowany główny słup konstrukcyjny; 31. Wnętrze II kondygnacji sędziów punktowych. Kondygnacja jest podzielona na pięć stanowisk które oddzielone są ściankami żyletkowymi. Każde stanowisko posiada miejsce do siedzenia oraz pulpit. Jest to kondygnacja przechodnia, wyżej wchodzimy na ostatnią otwartą kondygnację; 32. Wnętrze II kondygnacji z widokiem na taśmę rozbiegu oraz próg startowy.
