CENTRALNY DOM TOWAROWY, OB. DOM TOWAROWY "SMYK"

00-025 WARSZAWA

UL. KRUCZA 50

WKŁADKA DO KARTY EWIDENCYJNEJ ZABYTKÓW ARCHITEKTURY I BUDOWNICTWA

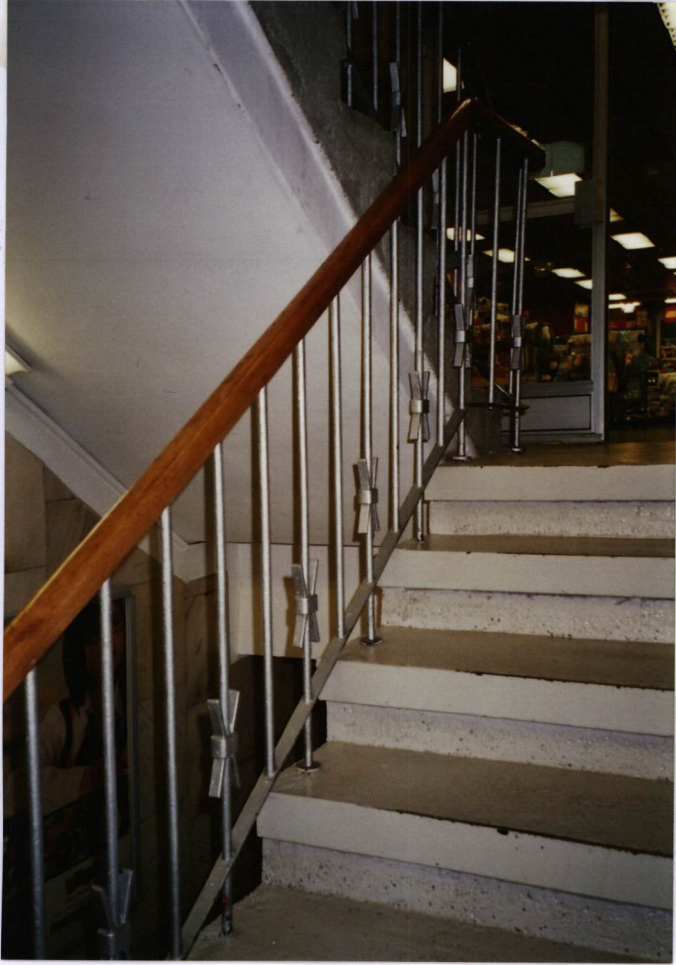
29

28. Budynek główny, klatka schodowa
29. Budynek główny, klatka schodowa do piwnic
30. Budynek główny, schody w piwnicach
31. Budynek główny, schodki z poziomu zaplecza restauracji

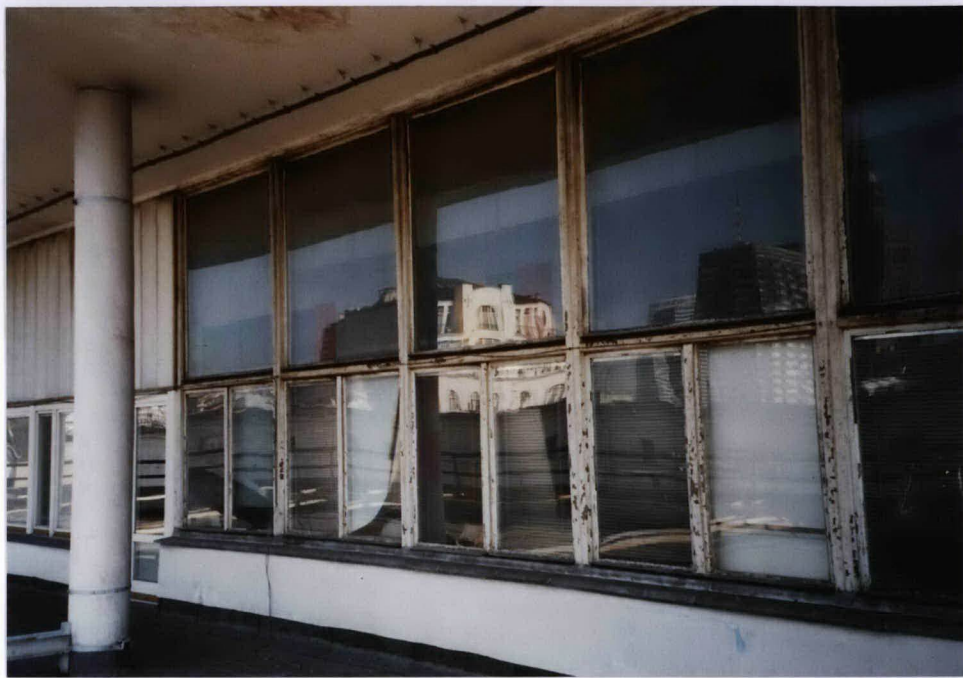
41

39. Budynek główny, fragm. tarasu VI p., część pld.
40. Budynek główny taras VI p. część zachodnia
41. Budynek główny, VI piętro, stolarka okienna
42. Budynek główny, świetlik na tarasie VI p.

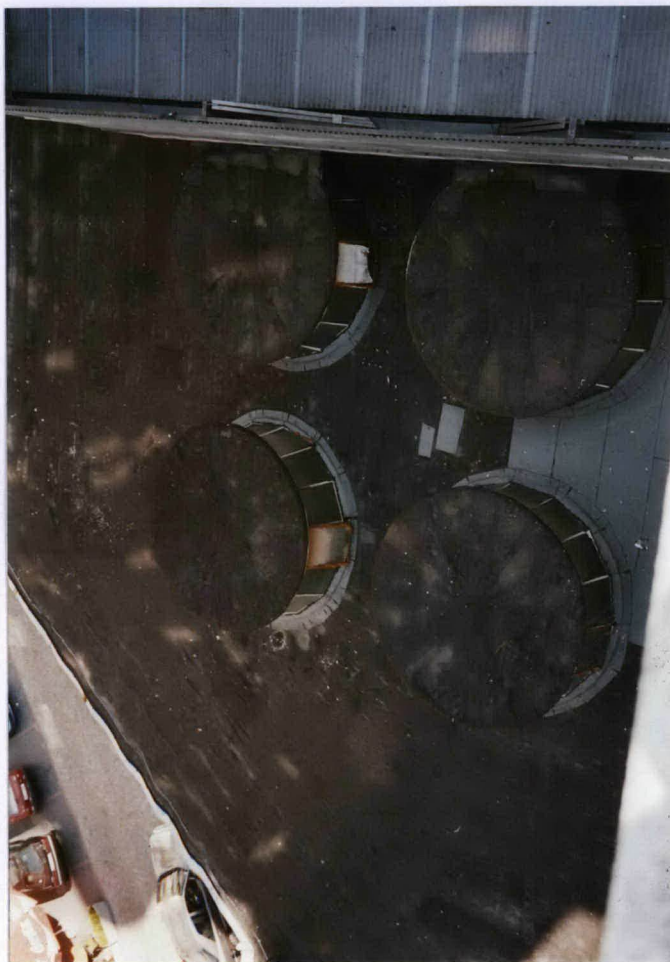
46

43. „Delikatesy”, widok od północy
44. „Delikatesy”, widok od wschodu
- Wkładka 7
45. „Delikatesy”, wejście od ul. Brackiej
46. „Delikatesy”, fragment dachu

Ściany osłonowe wg. opinii K. Szulborskiego w stanie niedostatecznym, zużyte technicznie. Mechaniczne ubytki w okładzinie kamiennej cokołu parteru. Ściany działowe w stanie dobrym. Konstrukcja dachu i jego pokrycie -w stanie dobrym. Obróbki blacharskie zużyte, skorodowane. Stan okładzin na słupach oraz na ścianach przedsionka wejścia od ul. Brackiej oraz posadzek kamiennych – dobry. Instalacje w złym stanie technicznym.

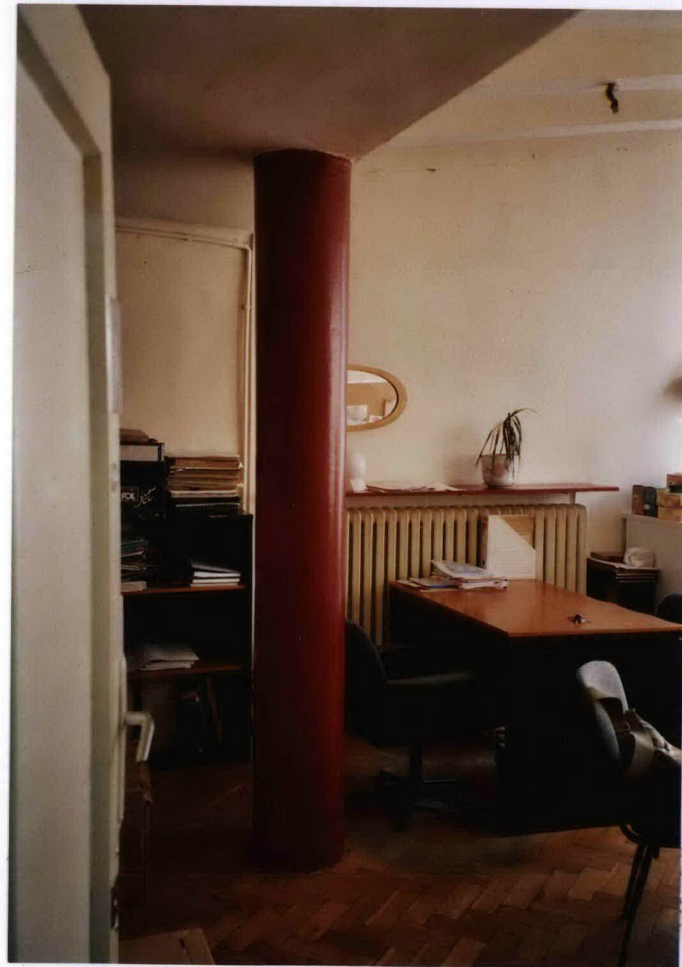
57

55. Biurowiec, elewacja południowa najwyższej kondygnacji
56. Biurowiec, klatka schodowa
57. Biurowiec, lokal na VII piętrze
