1. Obiekt

DOMY MIESZKALNE KOLONII IM. WAWELBERGÓW

3. Miejscowość

WARSZAWA

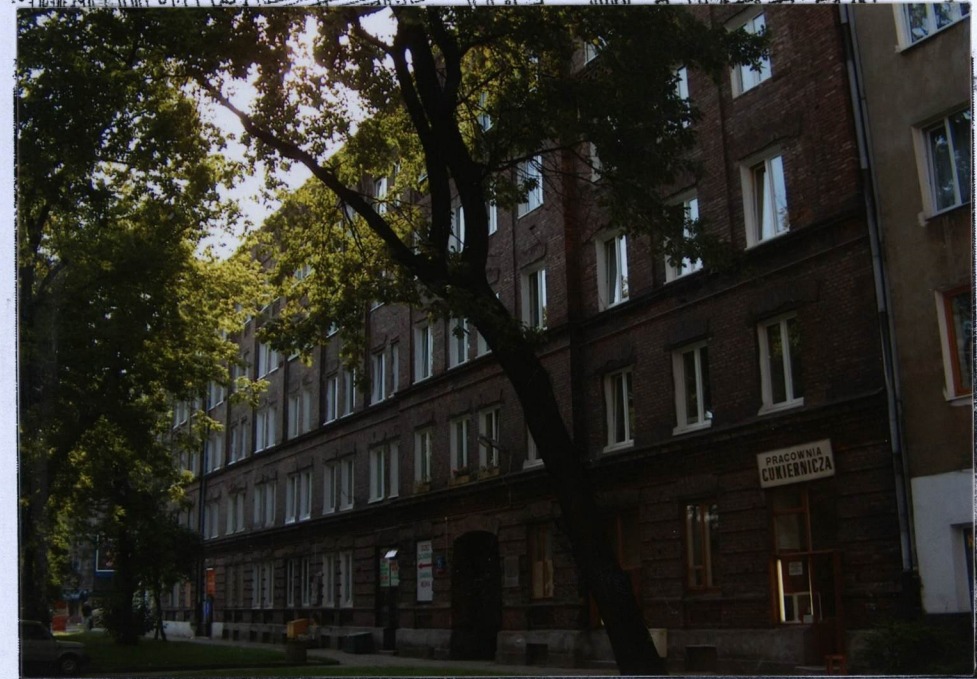
IL. 1 WIDOK BUDYNKU NR 15
OD UL. GÓRCZEWSKIEJ

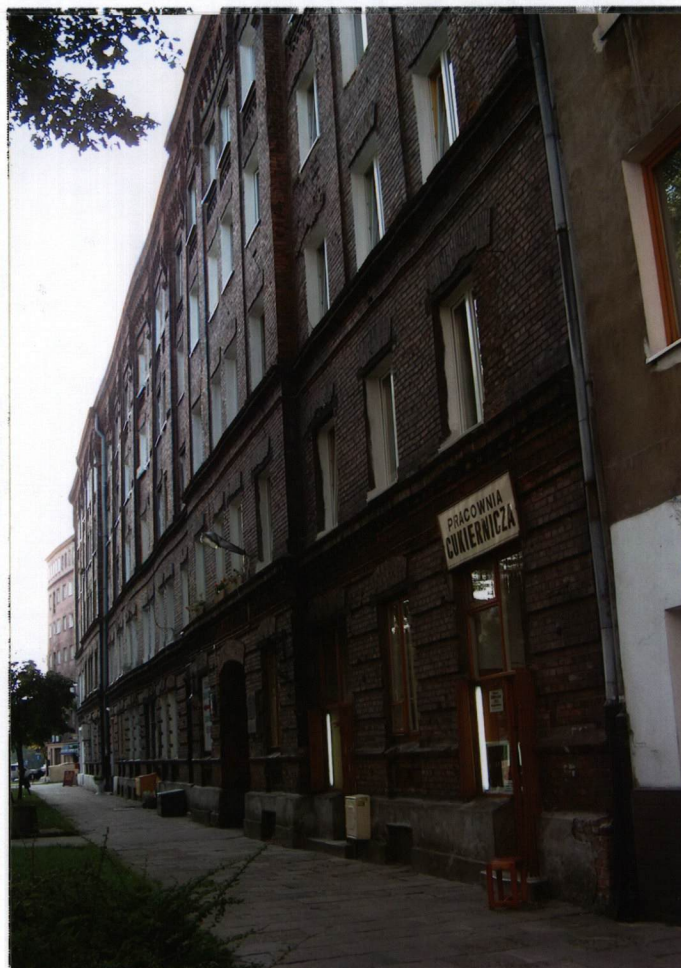
Frontowa od ul. Górczewskiej, 23.osiowa w parterze (26.osiowa na piętrach) rozczłonkowana dwoma płytkimi 4.osiowymi ryzalitami oraz pseudo pilastrami (pomiędzy 3 a 5.kondygnacją) oddzielającymi poszczególne osie budynku. Między ryzalitami 12.osiowy człon budynku, człony skrajne 3.osiowe. Kondygnacja przyziemia podkreślona poziomym boniowaniem liniowym i cokołem. Podziały poziome zaakcentowane gzymsami kordonowymi oddzielającymi 1 i 2.kondygnację oraz wydatnym gzymsem wieńczącym wspartym na profilowanych kroksztynach o powtarzalnym wzorze. Dodatkowym elementem ozdobnym, podkreślającym poziomy podział fasady są odcinki szerokiego fryzu biegnące pod oknami ostatniej kondygnacji i oparte na wyeksponowanej literze „X”. Inne detale elewacji to: wypukłe, odcinkowe nadproża otworów okiennych i drzwiowych oraz przejazdu bramnego, a także prostokątne płyciny pod oknami parteru z cegły ustawionej „na sztorc”.

IL. 8 Elewacja północna od strony ul. Górczewskiej

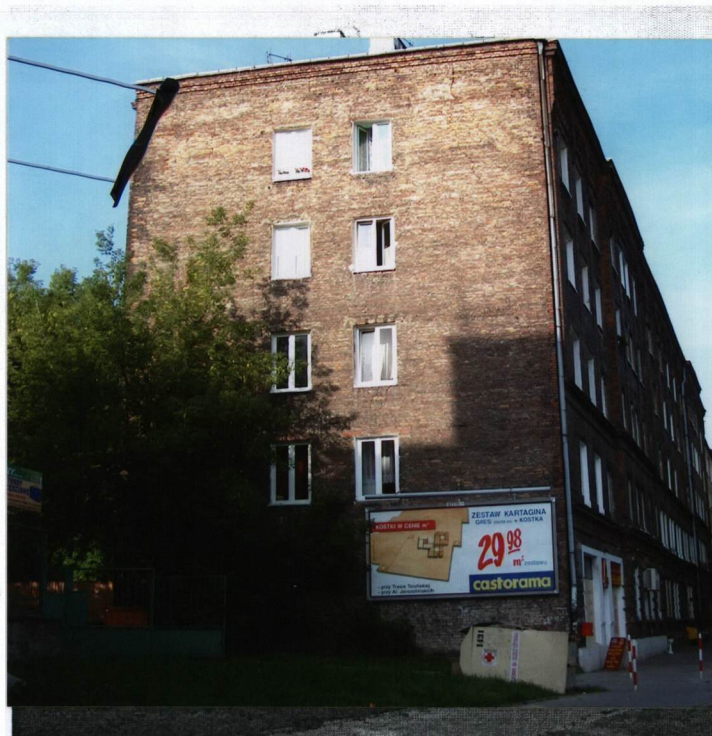
Elewacja boczna od strony wschodniej: płaska, 2.osiowa z prostym gzymsem wieńczącym, bez okien parteru.

IL. 9 Elewacja wschodnia budynku (widok od strony ul. Górczewskiej)

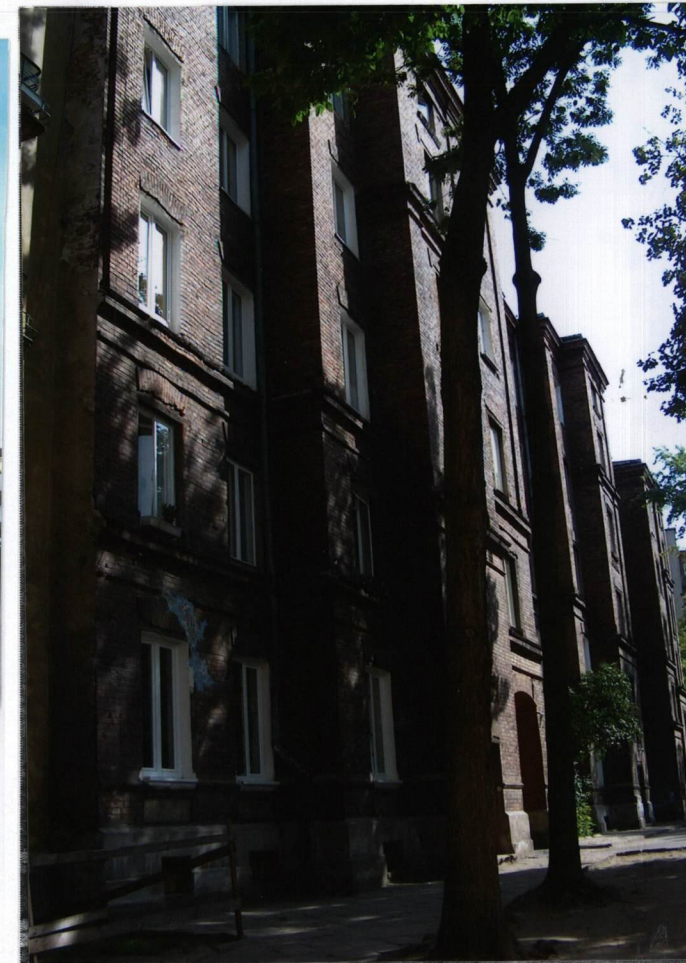
IL. 10 Elewacja południowa od strony dziedzińca

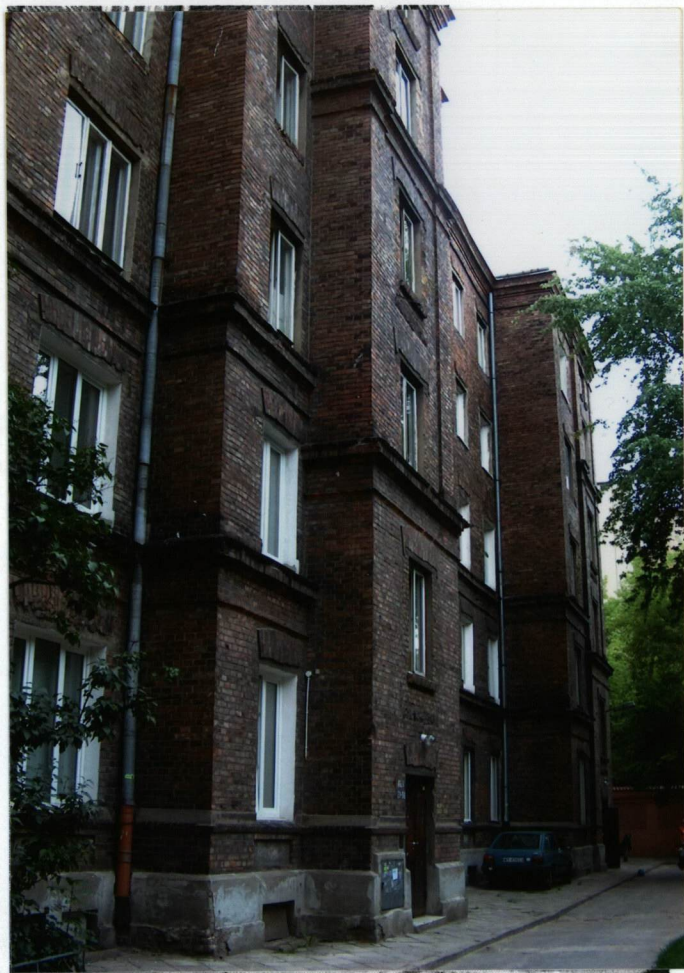
IL. 11 Widok ryzalitu środkowej klatki schodowej
od strony dziedzińca

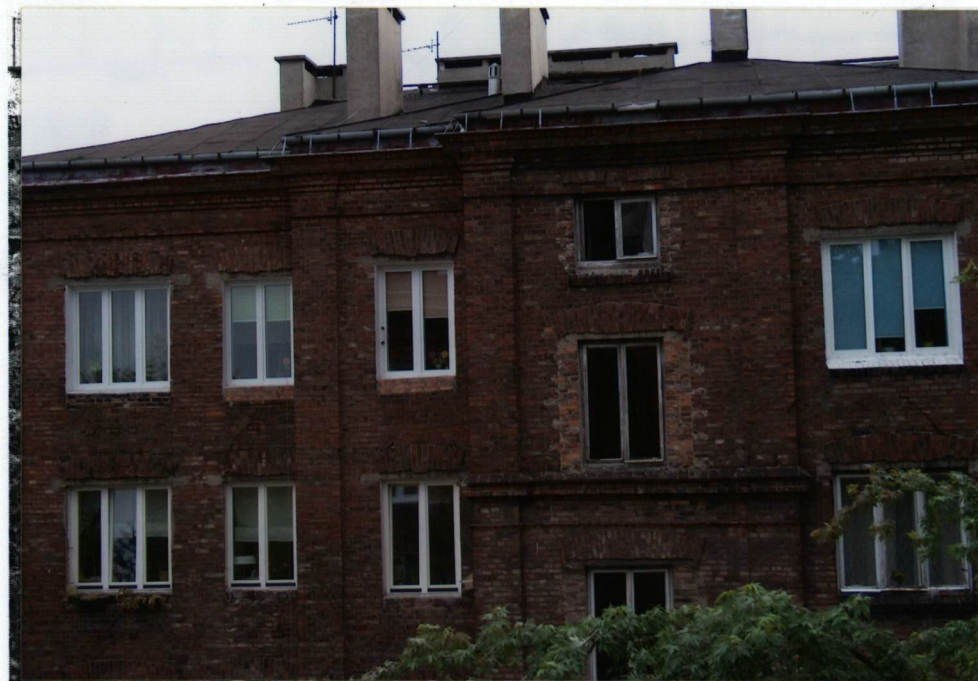
IL. 12 Widok gzymsu i dachu ryzalitu klatki
schodowej wschodniej

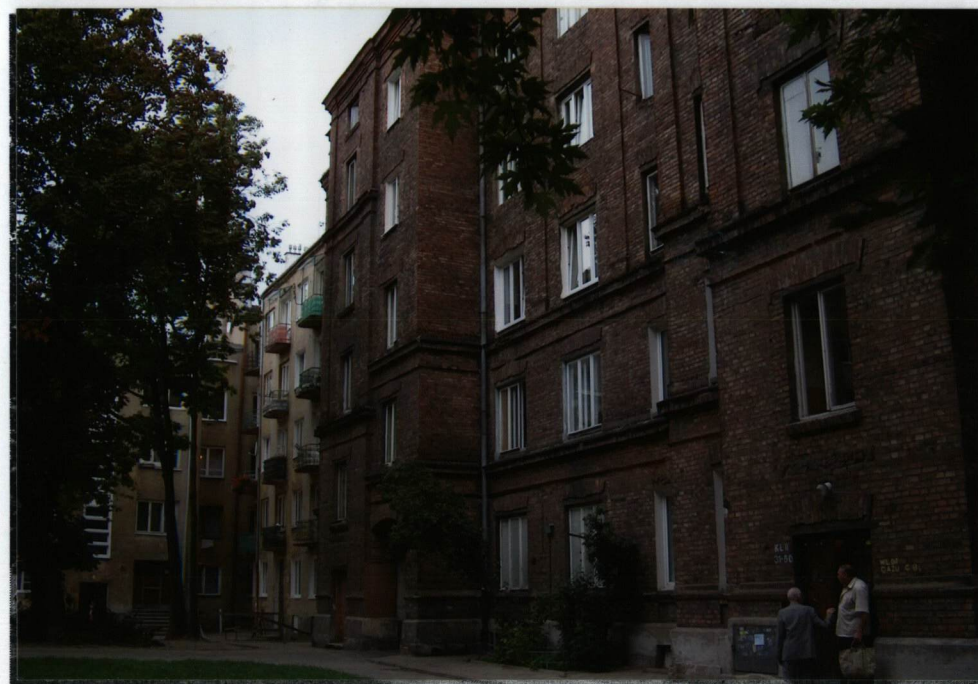
IL. 13 Fragment elewacji południowej z dobudowanym
budynkiem od strony ul. Działdowskiej

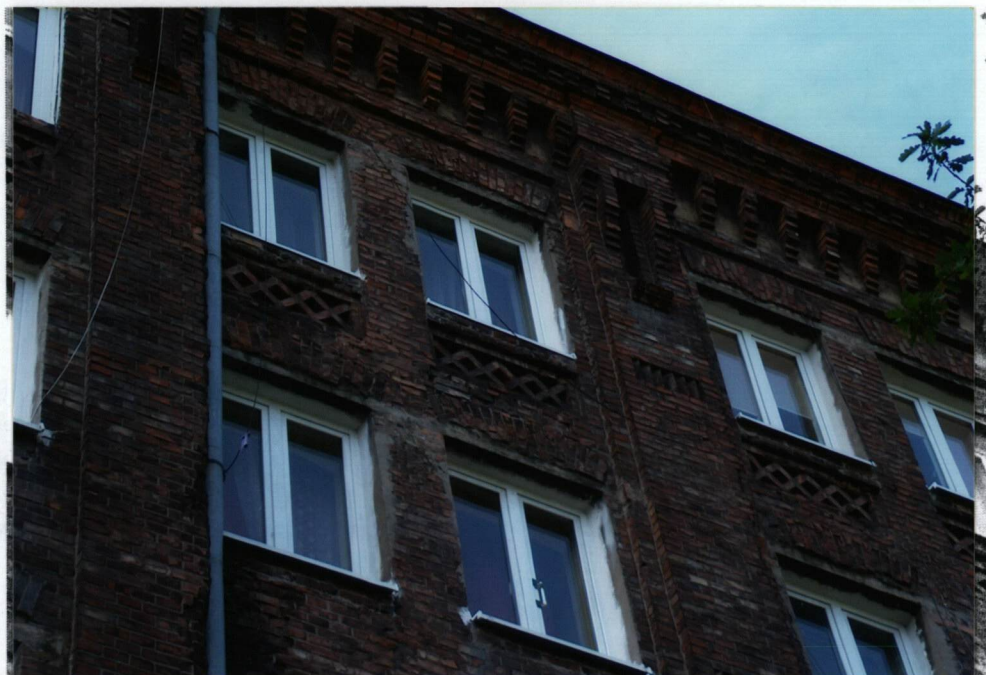
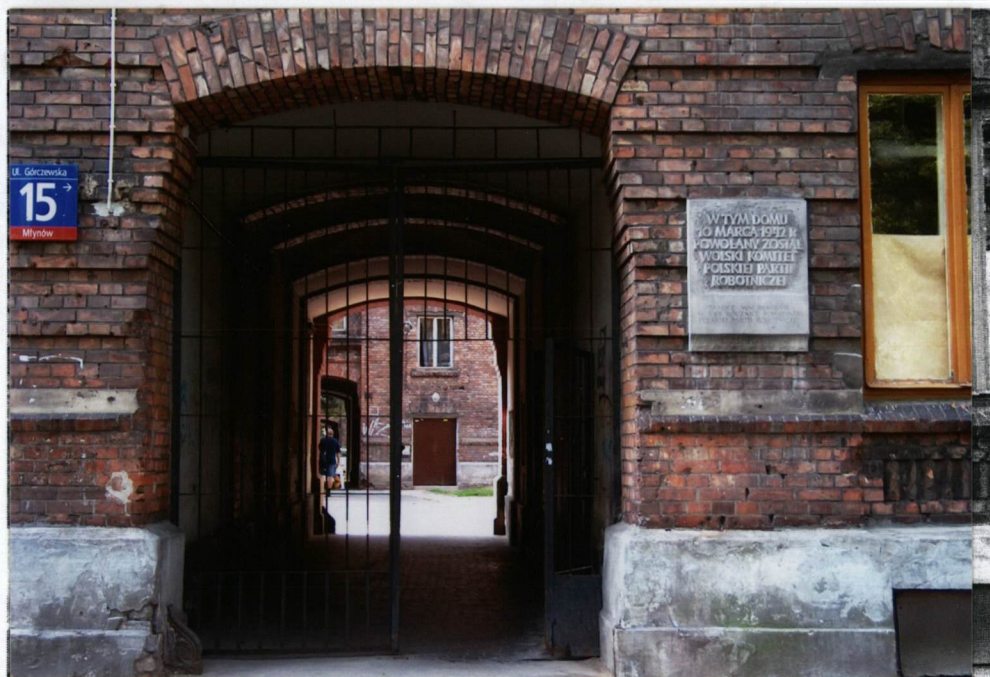
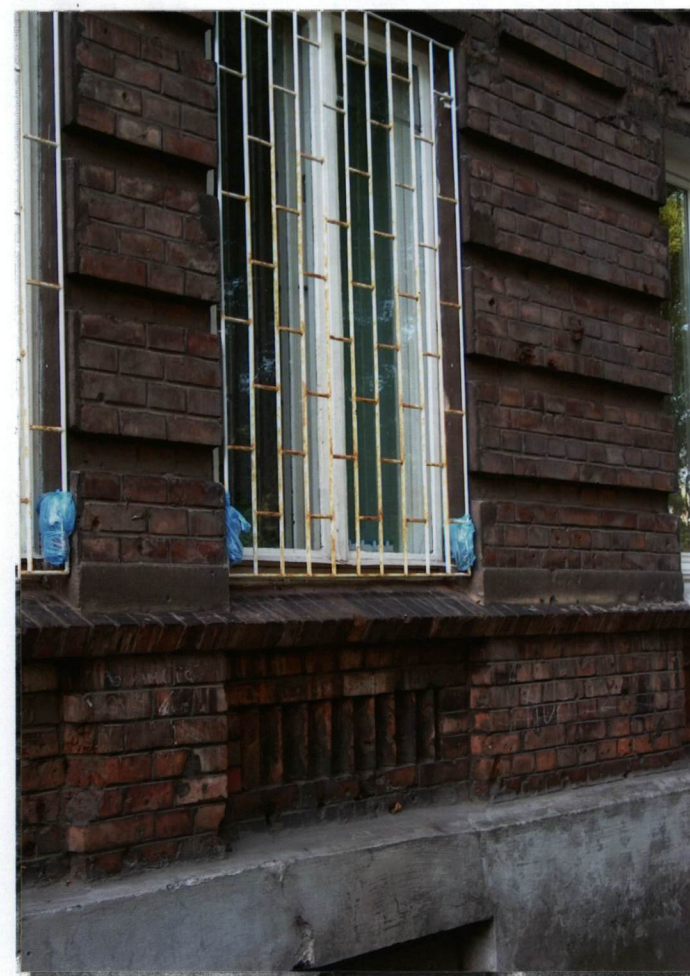
- IL. 17 Gzyms wieńczący frontową elewację budynku od ul. Górczewskiej
 IL. 18 Przejazd bramny od strony ul. Górczewskiej
 IL. 19 Fragment parteru elewacji frontowej budynku

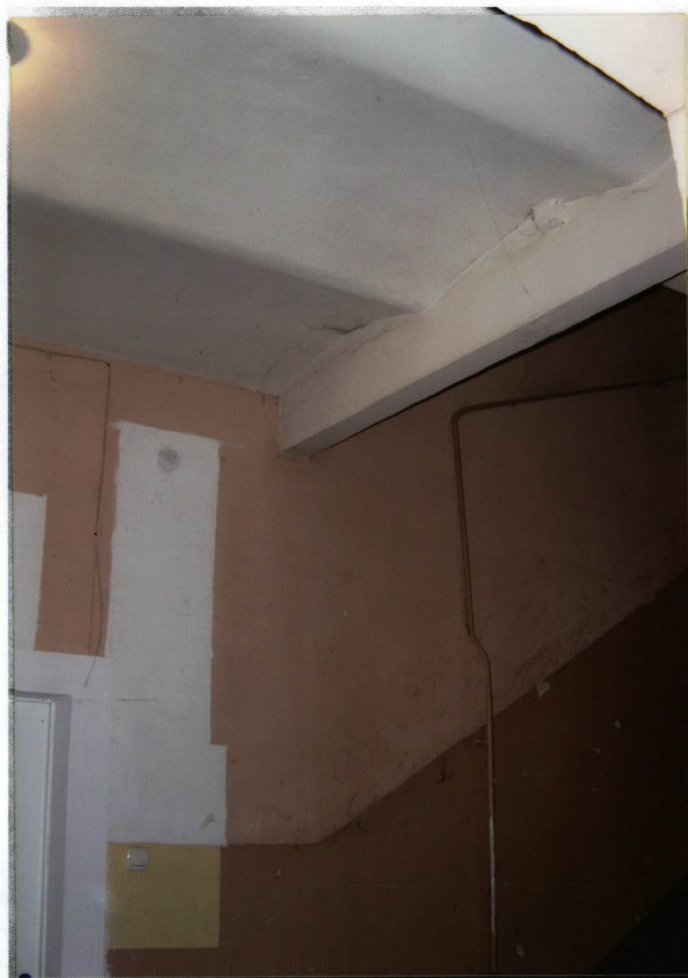
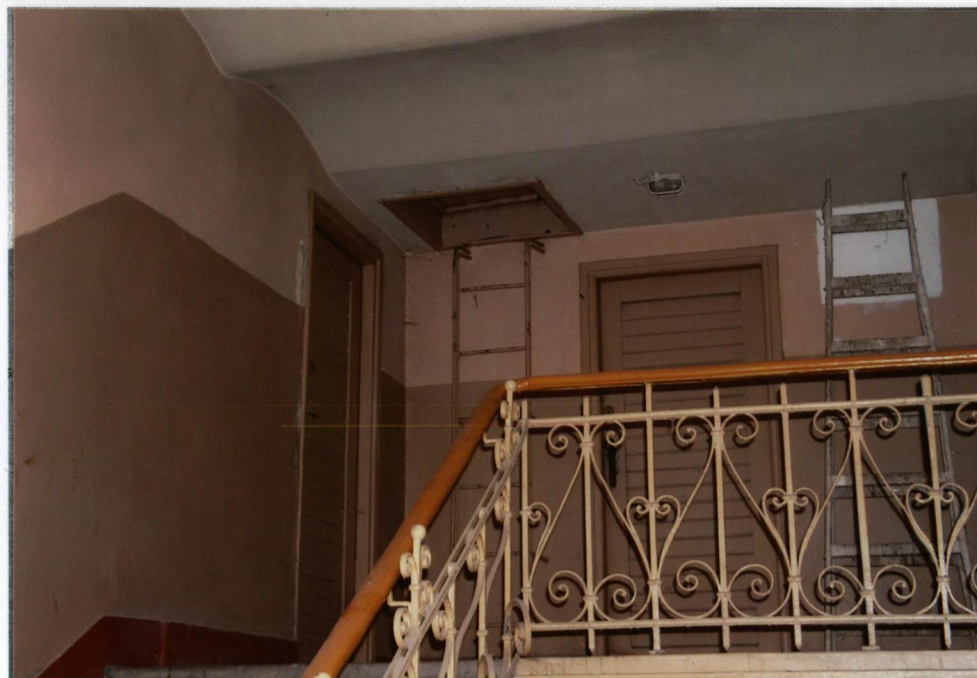
Sklepienia: W segmencie środkowym przejazdu bramnego i korytarzach-sięgaczach przy klatkach schodowych – ceglane sklepienia krzyżowe.

Stropy: Kleina w większości pomieszczeń kondygnacji nadziemnych płaskie. W przejeździe bramnym, piwnicach, kuchniach – stropy ceglane odcinkowe; podesty klatek schodowych – odcinkowe na belkach stalowych.

- IL. 23 Widok stropu podestu klatki schodowej
 IL. 24 Widok stropu ostatniej kondygnacji klatki schodowej (widoczna oryginalna balustrada)
 IL. 25 Strop krzyżowy korytarza – sięgacza na I piętrze wschodniej klatki schodowej

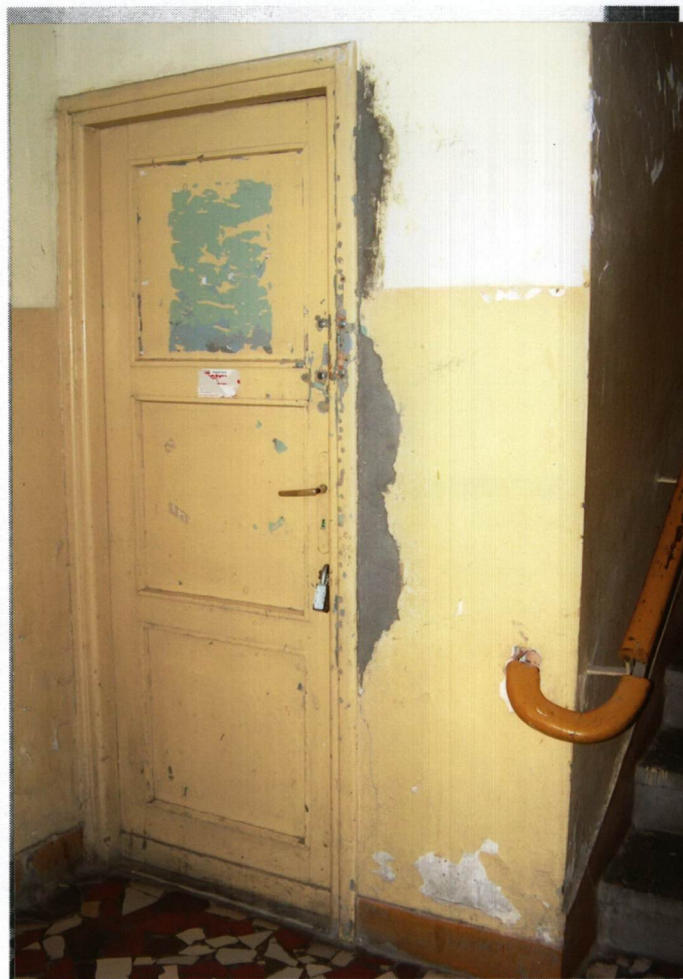
IL. 26. Drzwi wejściowe do piwnicy w przyziemiu zachodniej klatki schodowej

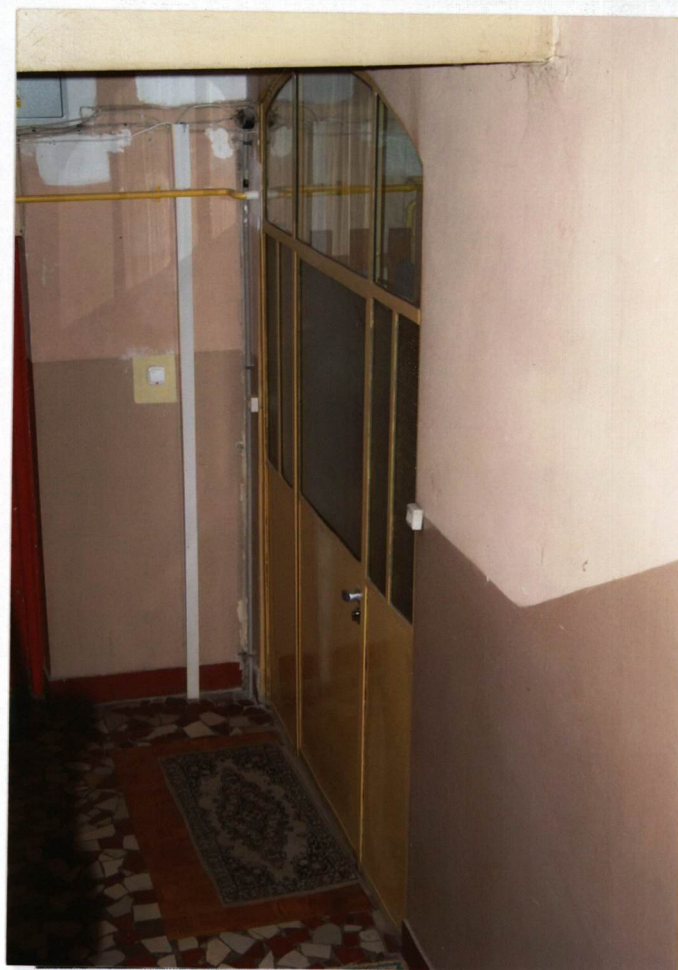
IL. 27 Wejście na korytarz – sięgacz na I piętrze klatki schodowej, zamknięty współczesną ścianką szklaną

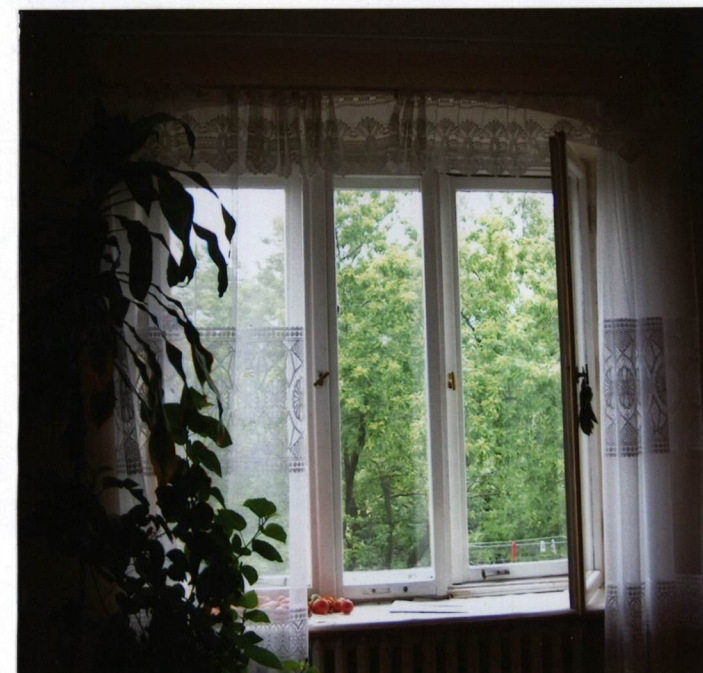
Okna: w przebudowanych otworach (pierwotnie z łukowymi nadprożami), w większości współczesne prostokątne lub kwadratowe, zespolone z PCW (2 i 3-dzielne, jednopoziomowe); zachowane nieliczne – drewniane półskrzynkowe 2-dzielne, jednopoziomowe. Okna pomieszczeń-handlowych parteru – drewniane, krosnowe, pojedyncze lub podwójne z wywietrznikiem lub bez oraz z PCW, w niektórych kraty metalowe proste lub harmonijkowe. Okna piwnic drewniane, krosnowe pojedyncze, w wielu miejscach zabite płytami.

IL. 28 Okno z odcinkowym (łukowym) nadprożem w jednym z pomieszczeń mieszkalnych

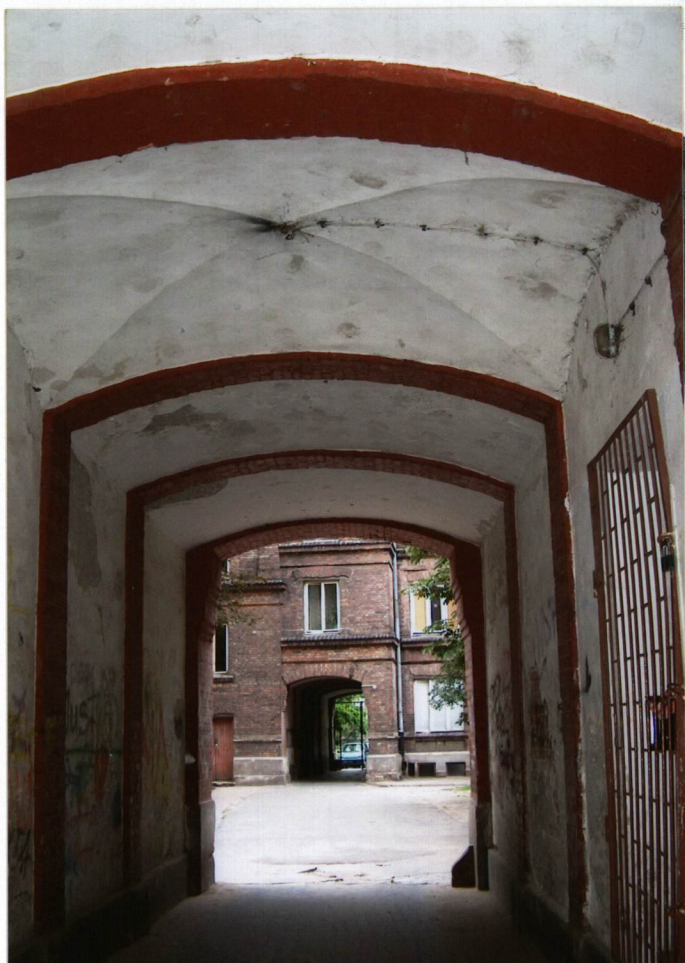
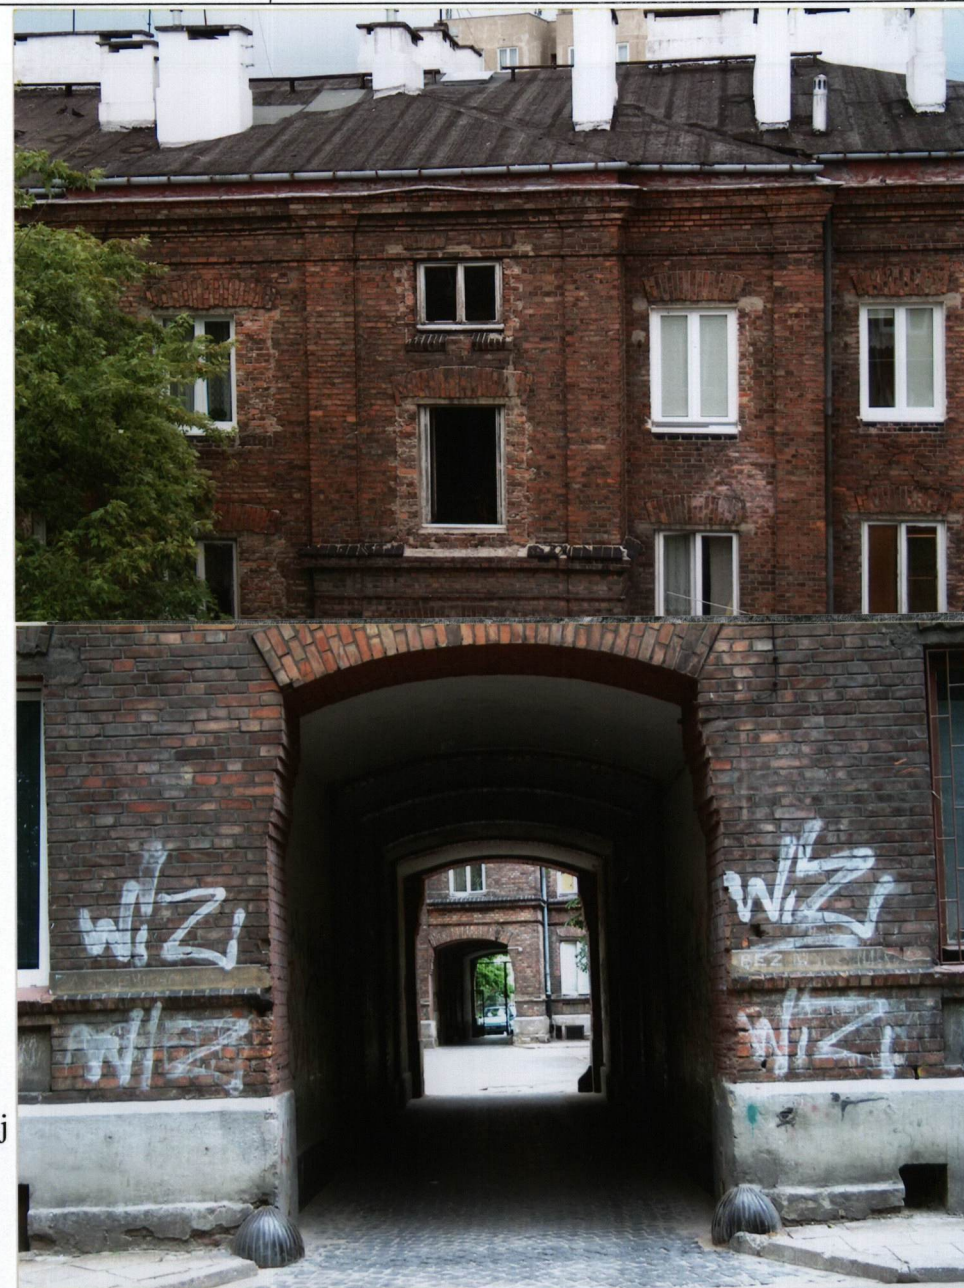
- IL. 45 Przejazd bramny budynku środkowego i jego sklepienie
 IL. 46 Fragment gzymsu wieńczącego z dachem i ryzalitu klatki schodowej wschodniej
 IL. 47 Przejazd bramny budynku środkowego – widoczne kuliste żeliwne odboje

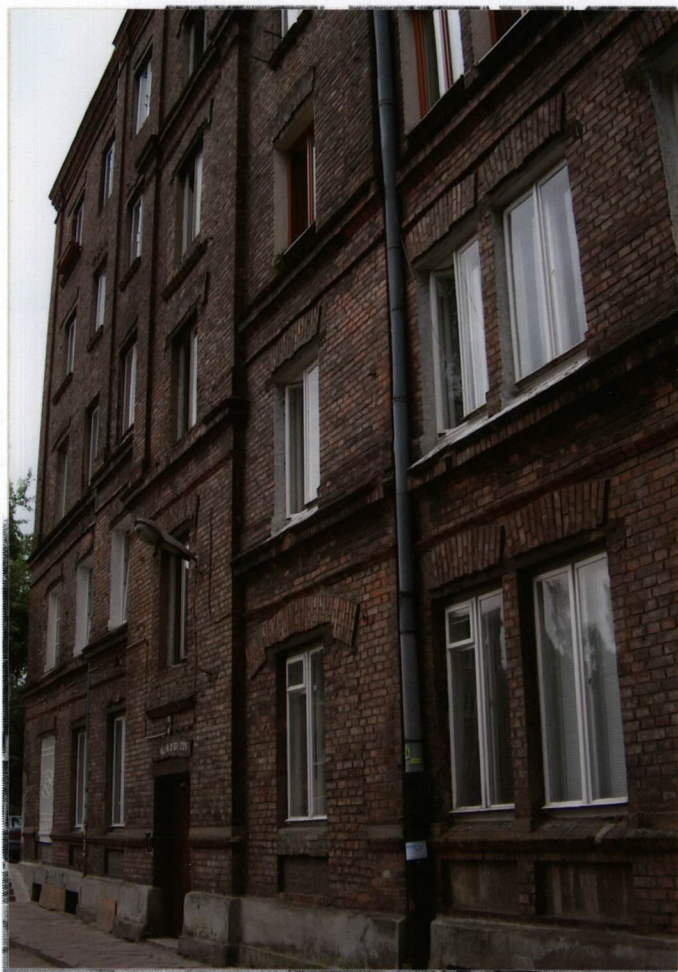
IL. 54 Fragment elewacji północnej budynku z płytkim ryzalitem klatki schodowej – widoczne nadproże zamurowanego otworu dawnego przejazdu bramnego

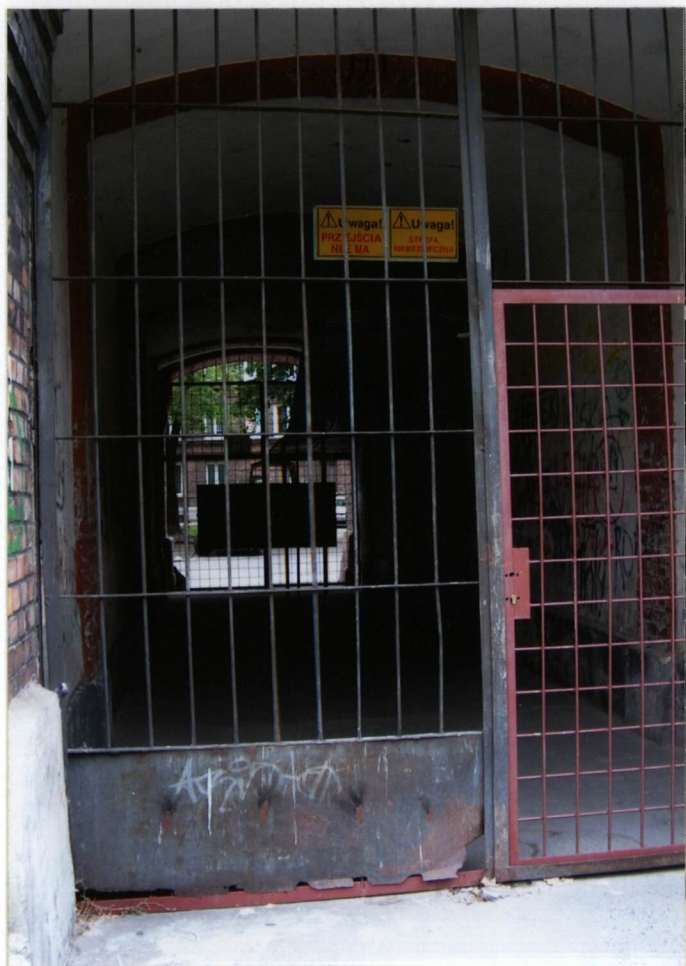
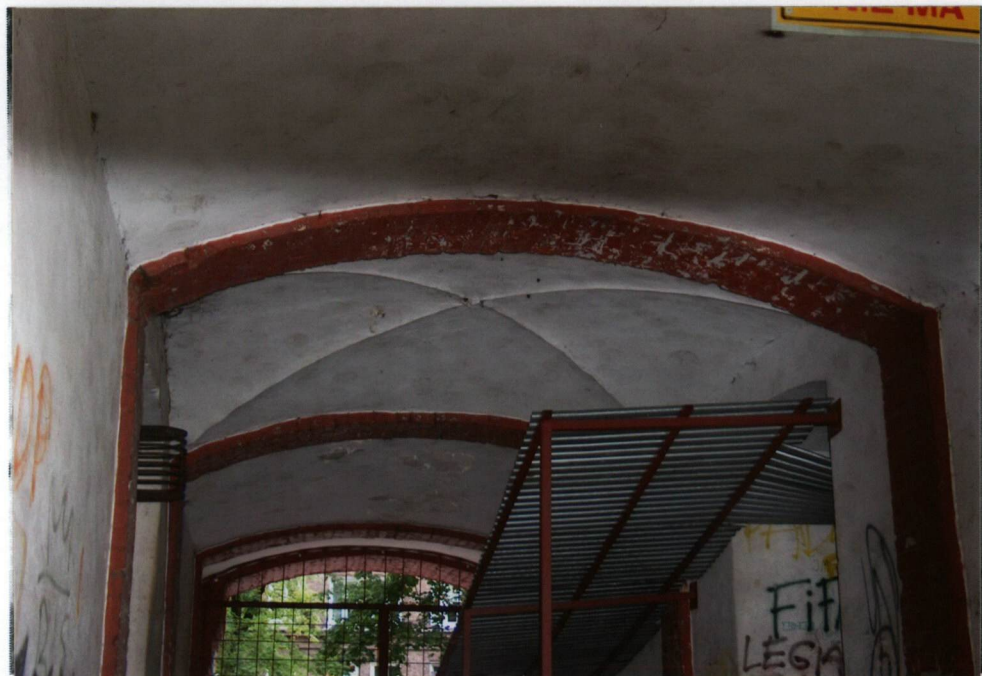
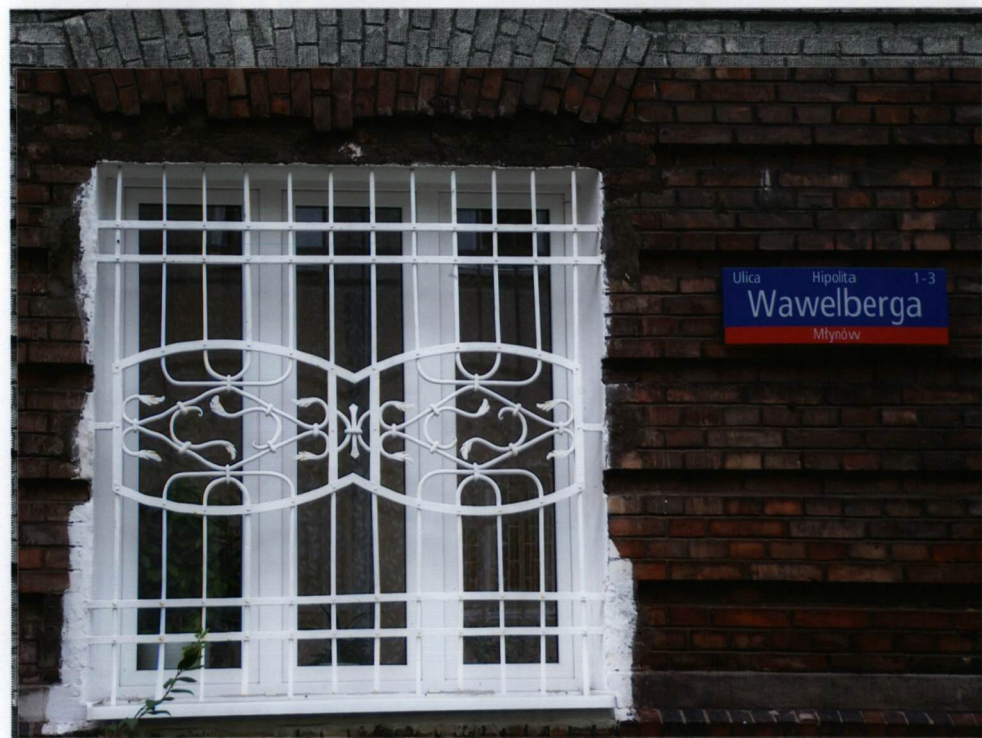
- IL. 60 Krata przejazdu bramnego od strony
ulicy dojazdowej
- IL. 61 Strop przejazdu bramnego budynku (widok
w kierunku budynku środkowego –Górczewska 15)
- IL. 62 Krata w oknach parteru części wschodniej budynku
