## KARTA EWIDENCYJNA ZABYTEKÓW ARCHITEKTURY I BUDOWNICTWA

**SALON WYSTAWIENICZY DLA SAMOCHODÓW I  
WARSZTAT, ob. GARAŻ I BUDYNEK ADMINISTRACYJNY**

**ok. 1929 r.  
odbudowany I. 40.XX w.**

**00 - 762 Warszawa  
ul. Belwederska 16**

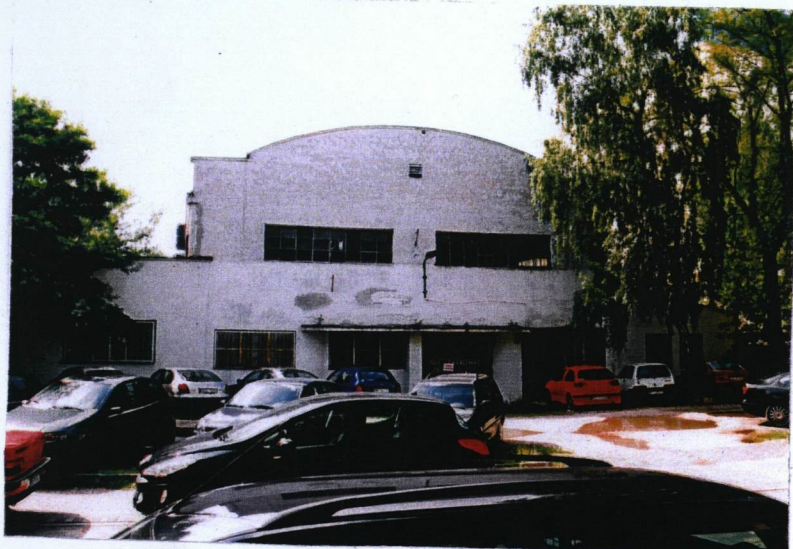
Elewacja wschodnia

Elewacja wschodnia: (od ul. Nabelaka) Pierwotnie symetryczna, z wjazdem na osi w przyziemiu, górą dwuosiową, z podziałem otworami okiennymi. Obecnie niesymetryczna, z wrotami w przyziemiu oraz z wtórnym otworem drzwiowym i okiennymi. Góra bez przekształceń. Od strony północnej i południowej wtórne dobudówki, od północy z dwoma otworami okiennymi, od południa z pojedynczym otworem okiennym o kształcie wydłużonego prostokąta.

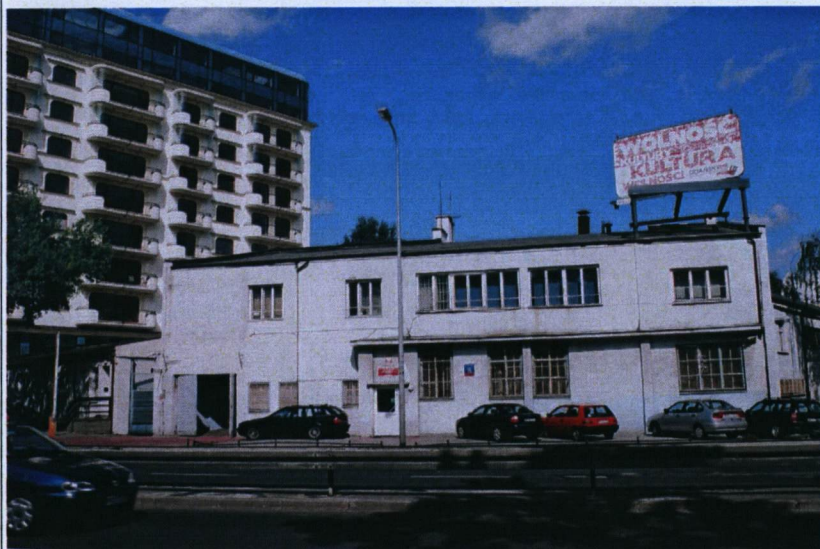
2. Elewacja zachodnia.

Elewacja zachodnia: niesymetryczna, z podziałem poziomym gzymsem międzykondygnacyjnym z niesymetrycznie rozmieszczonymi otworami okiennymi i drzwiowymi w partii parteru i piętra. Od strony północnej wjazd na piętro garażu.

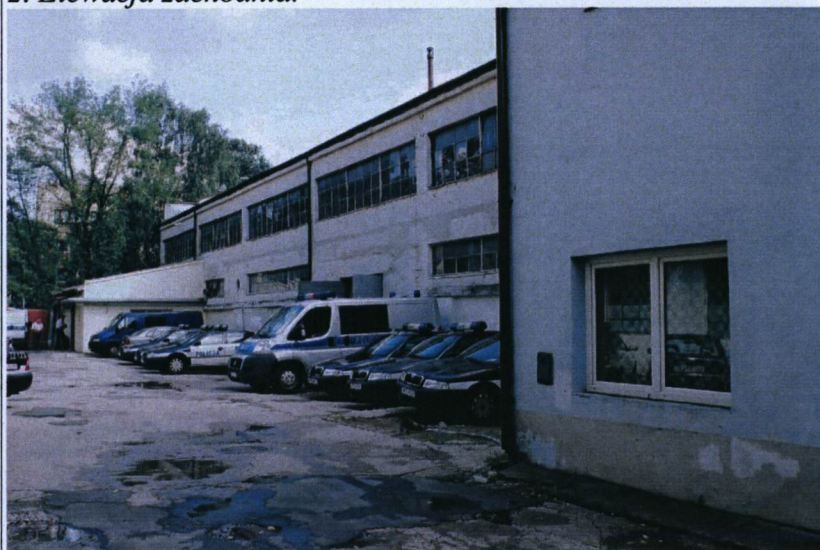
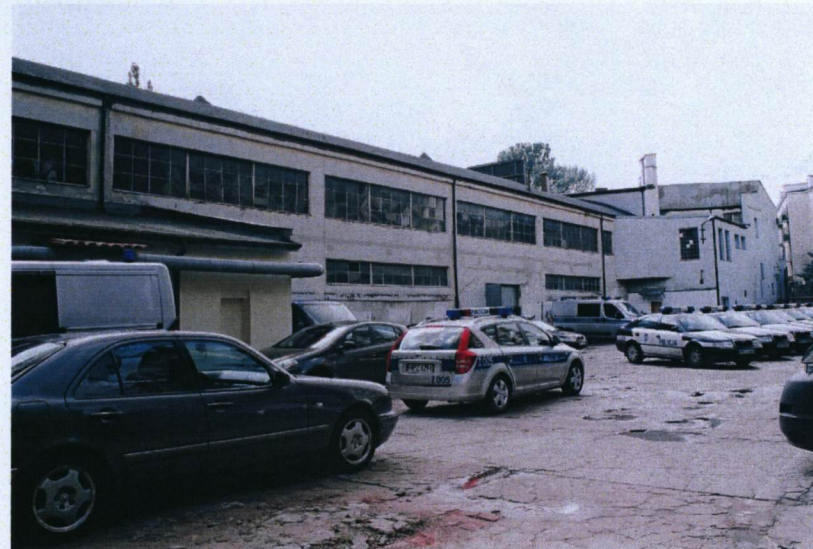
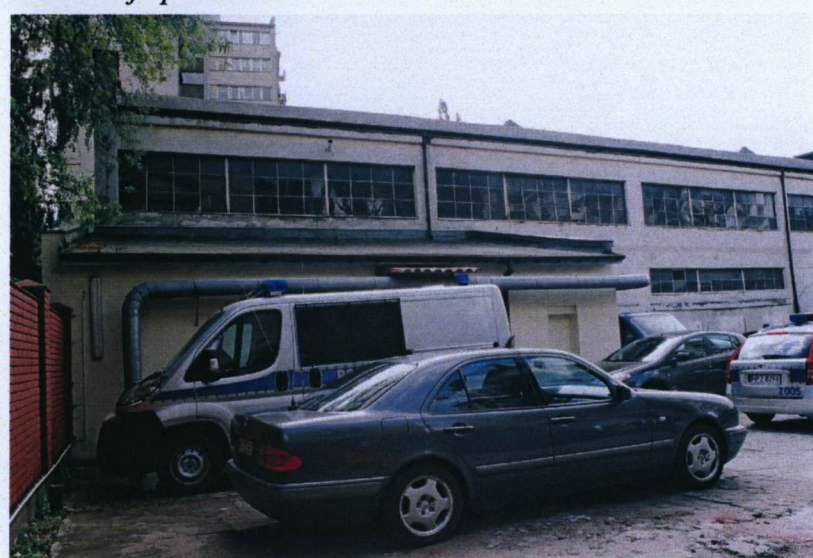
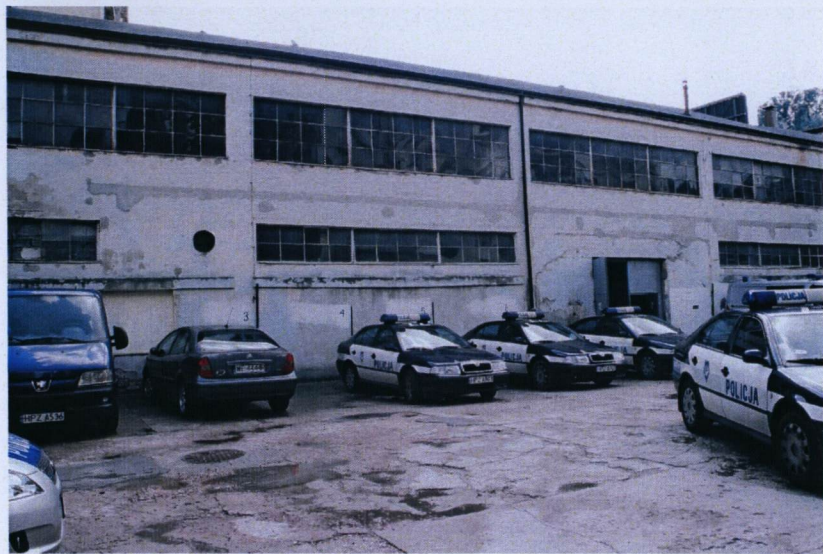
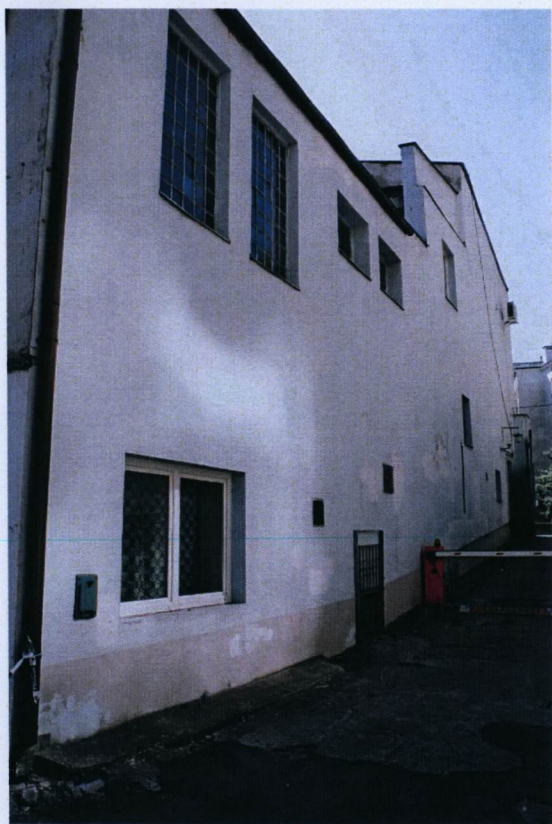
4. Elewacja północna.

3. Elewacja północna.

5. Elewacja północna, fragment.

6. Elewacja północna, fragment.

7. Elewacja północna, fragment.

Elewacja północna: Pierwotnie 6 osiowa symetryczna, obecnie częściowo przebudowana lub zastąpiona przez przybudówki (od strony wschodniej i zachodniej). Z wrotami w czwartej osi od wschodu, z czytelnym podziałem na piętrze. Od strony zachodniej dobudówka niesymetryczna, z nierównomiernie rozłożonymi otworami okiennymi.

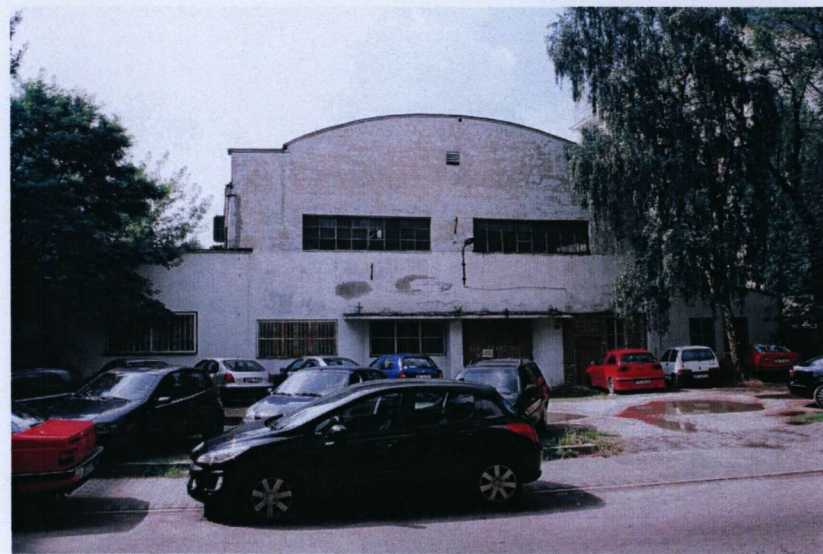
9. Elewacja wschodnia.

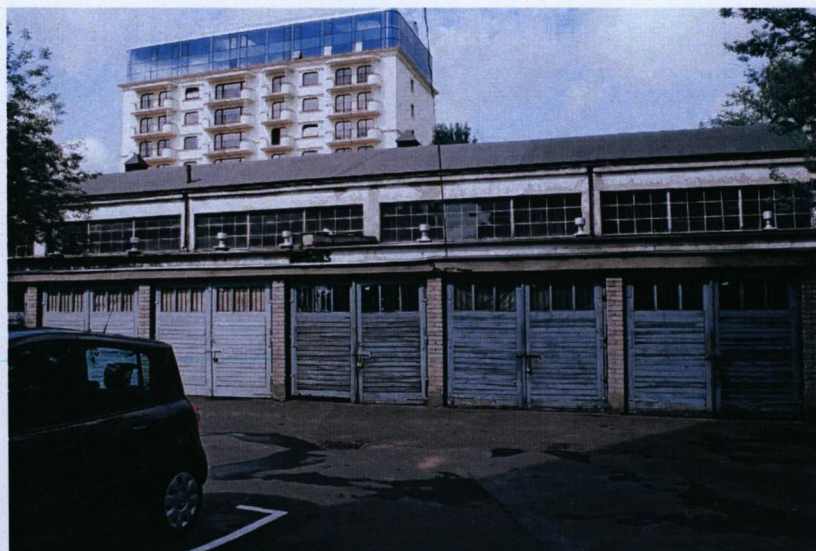
10. Elewacja południowa.

11. Elewacja południowa.

Elewacja południowa: pierwotnie symetryczna, prawdopodobnie 6 osiowa, obecnie przesłonięta w 5/6 dolnej partii przez dobudówkę C oraz garaże sąsiedniej posesji. Od wschodu w partii piętra pięć symetrycznie rozmieszczonych otworów okiennych. Od zachodu przebudowana, z podziałem niesymetrycznym wtórnymi otworami okiennymi.

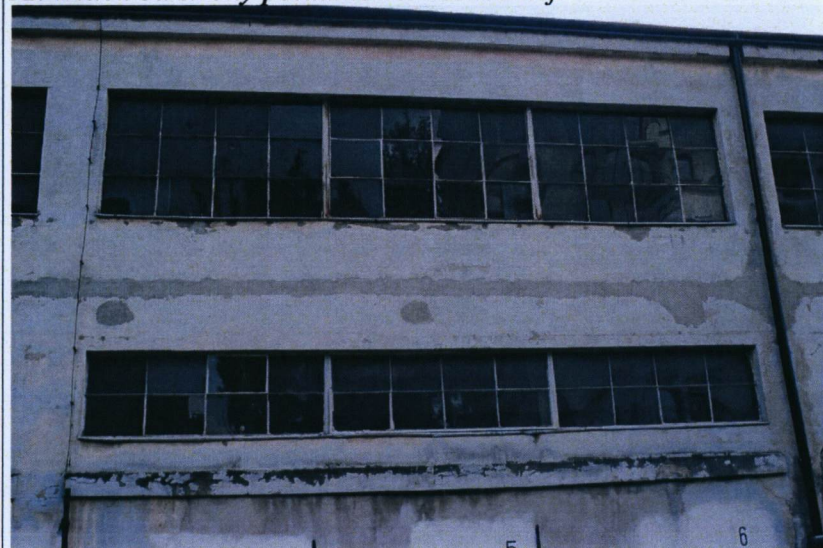
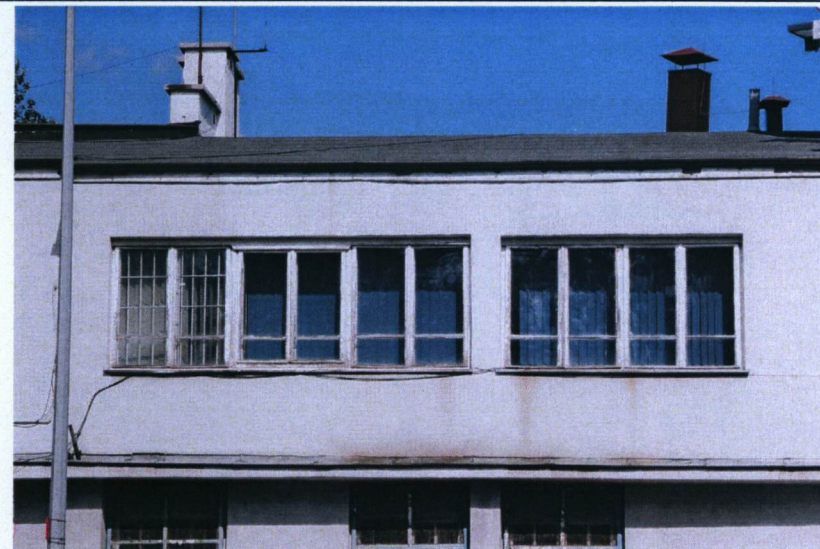
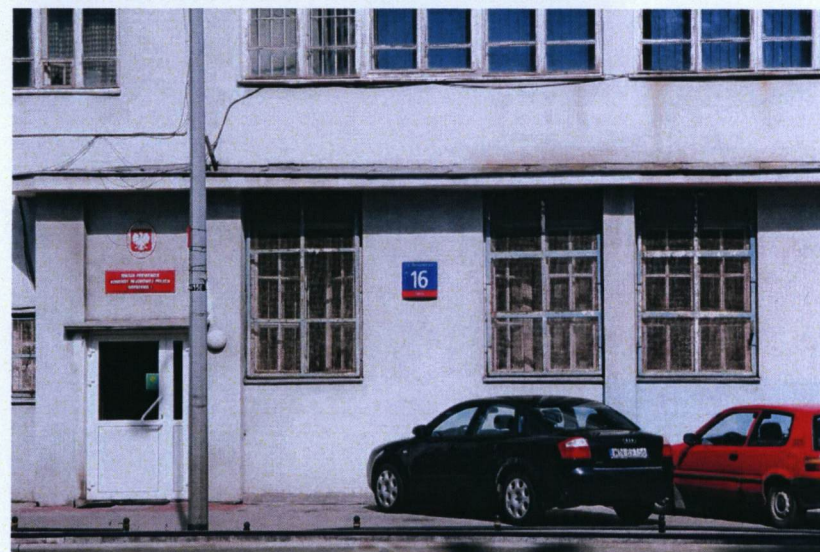
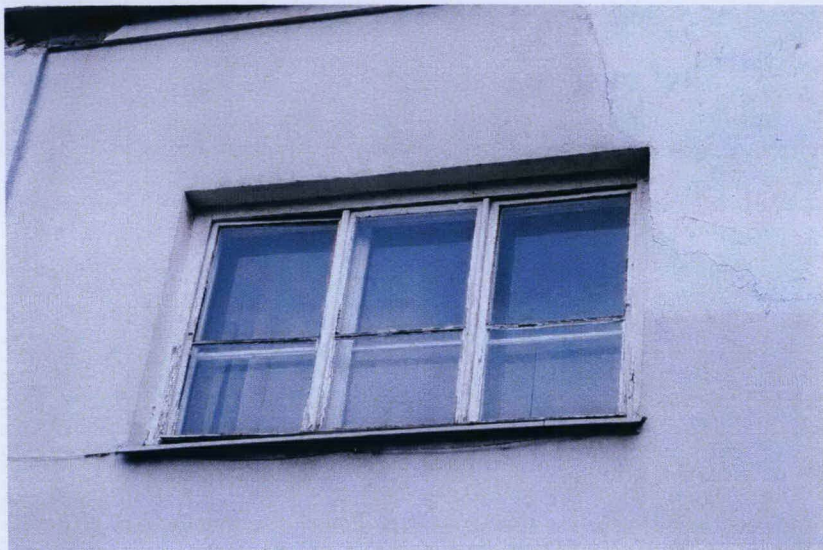
14. Okna.

13. Okna.

15. Okna.

16. Okno.

Salon wystawienniczy dla samochodów, ob. garaż: okna metalowe, dwu i trójdzielne, czteropoziomowe, wtórne drewniane, skrzynkowe, dwuskrzydłowe, czterodzielne, jednopoziomowe, ze szczelinami poziomymi, z listwą przymykową. Okucia: zawiasy czopowe.

Przybudówka 1, ob. budynek administracyjny: Podjazd do garażu: metalowe, sześciordzielne, ośmiopoziomowe, i dwudzielne, dwupoziomowe, PCW: zespolone, dwuskrzydłowe, dwudzielne, jednopoziomowe oraz drewniane, skrzynkowe, jedno -, dwu - i trójskrzydłowe, ze szczelinami krzyżowymi (parter) i poziomymi (piętro). Częściowo na piętrze ze świetlikiem, ponadto dwu- i jednodzielne, jednopoziomowe, ze szczelinami poziomymi.

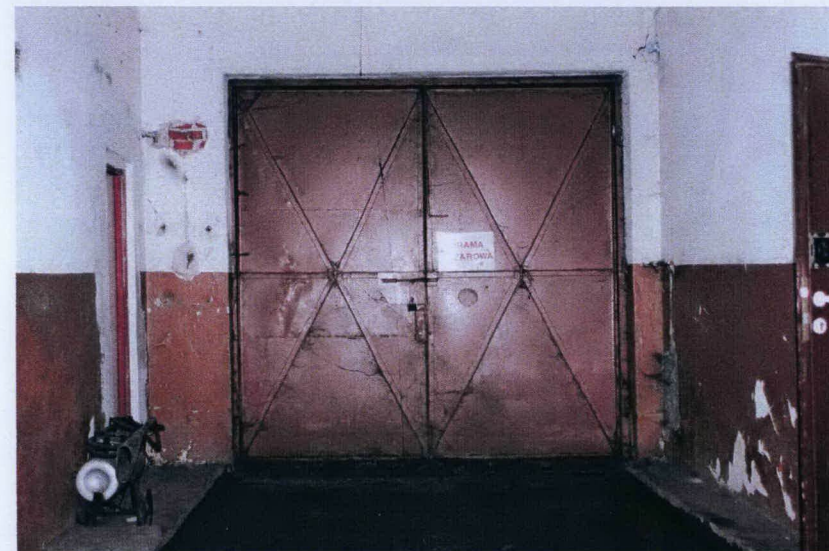
17. Wrota.

Salon wystawienniczy dla samochodów, ob. garaż: *Parter:* w elewacji północnej wrota metalowe, dwuskrzydłowe, z furtką, w elewacji wschodniej wrota metalowe, dwuskrzydłowe, do szatni metalowe, pełne, jednoskrzydłowe, do dobudówki, jednoskrzydłowe, płytowe, pełne, w dobudówce jednoskrzydłowe: drewniane, pełne oraz płytowe, szklone (pomieszczenie sanitarne), do magazynów: jednoskrzydłowe: metalowe, pełne i płytowe, obite blachą. *Piętro:* metalowe, przesuwane, pierwotnie 2 skrzydłowe z furtką (obecnie jest tylko jedno skrzydło) i drewniane, ramowo – płycinowe, jednoskrzydłowe, dwupłycinowe oraz do pomieszczeń wtórnych ościeżynowe, z dekoracją trójpłycinową.

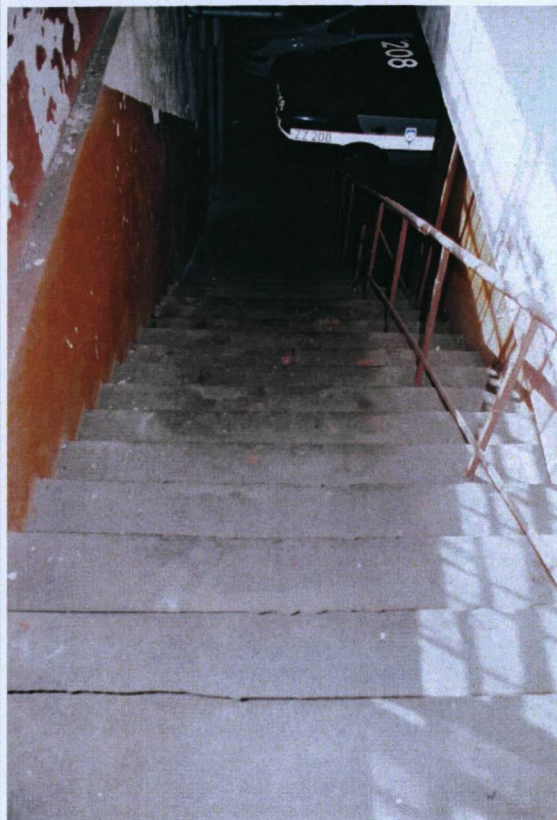
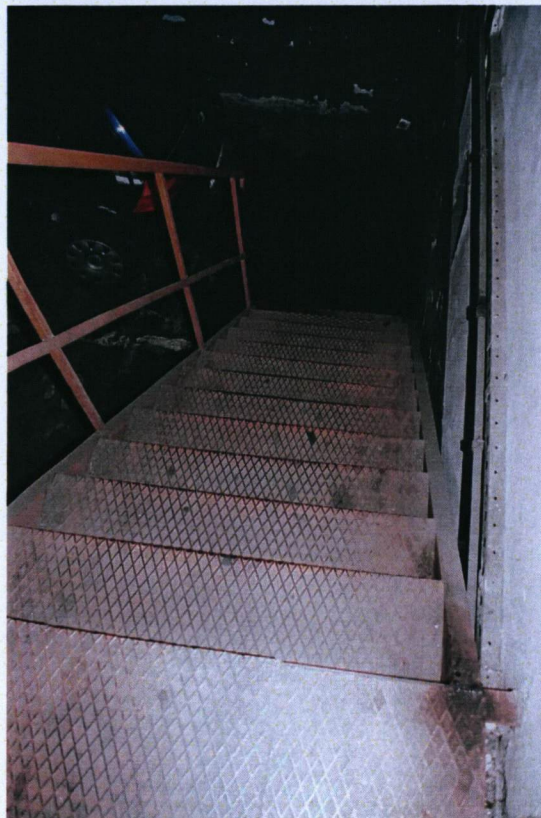
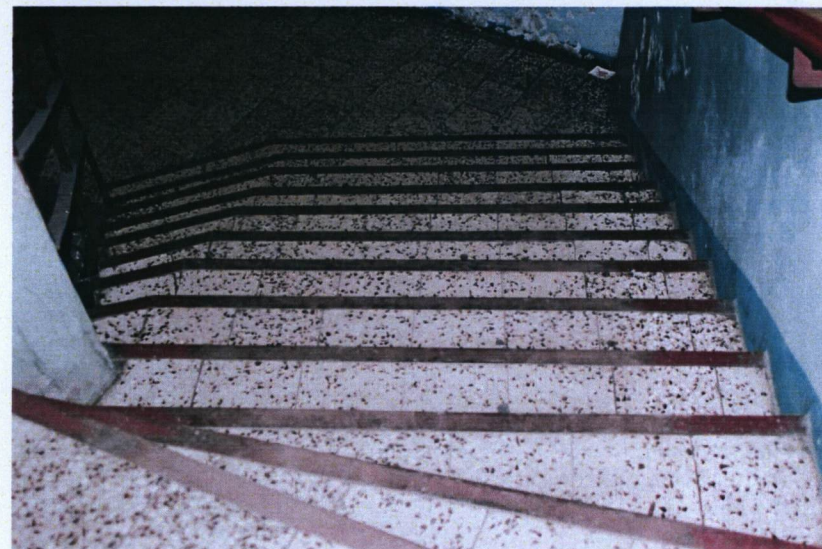
21. Schody w garażu.

22. Schody w garażu.

23. Schody w garażu.

Salon wystawienniczy dla samochodów, ob. garaż: jednobiegowe proste z balustradą metalową, betonowe (po stronie zachodniej), kryte asfaltem (po stronie wschodniej). jednobiegowe, proste z lastrico z metalową balustradą i drewnianą poręczą. Na piętro metalowe, jednobiegowe proste, drabinaste, z metalową poręczą.

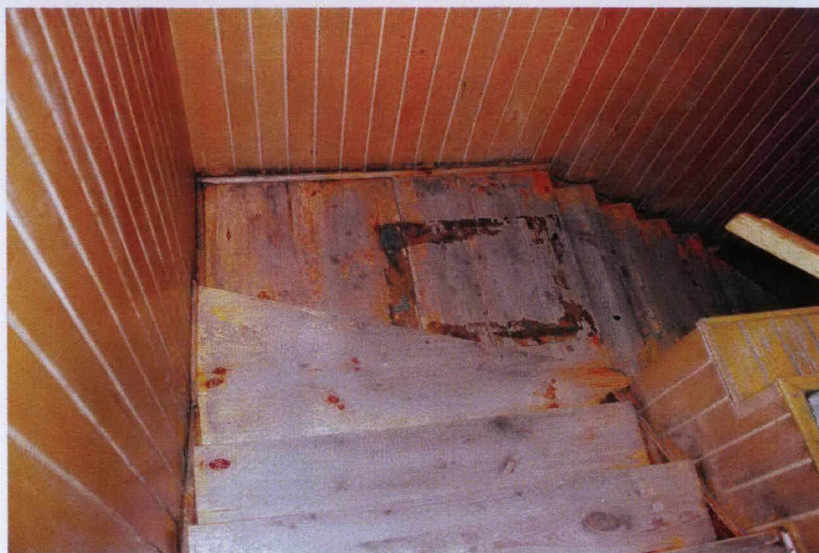
25, Schody w części biurowej.

26, Klatka schodowa w części biurowej.

Przybudówka 1, ob. budynek administracyjny: strona północna: murowane, prawdopodobnie wspornikowe, trójbiegowe, łamane, stopnice i podstopnice drewniane, z drewnianą poręczą. Na wieżbę i do piwnicy: dwubiegowe z dwoma zakrętami i łamane, z balustradą metalową.

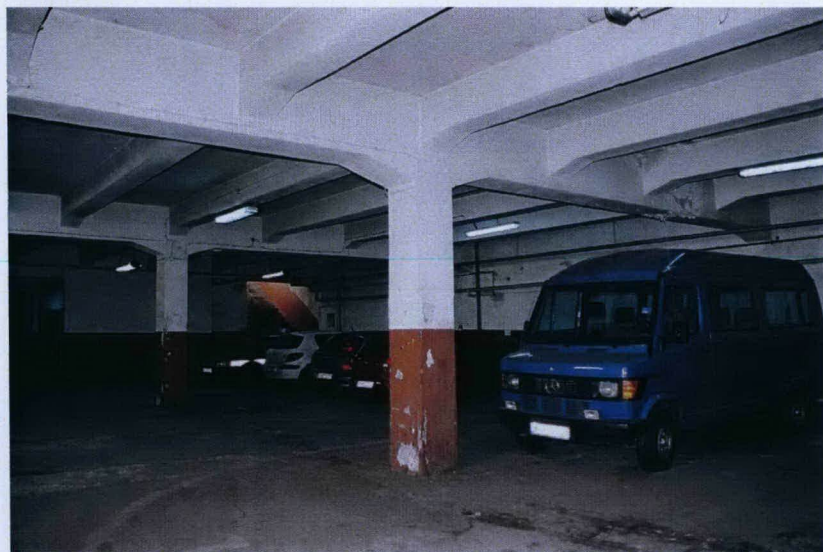
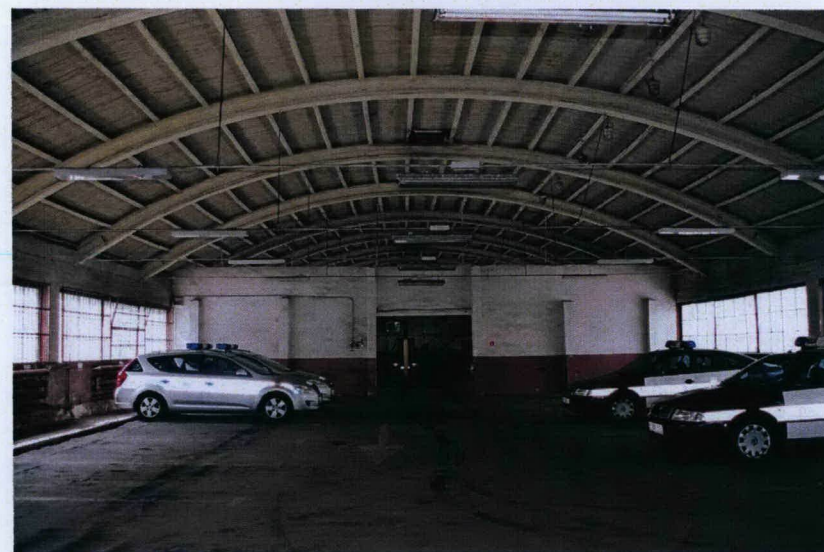
28. Wnętrze, garaż, przyziemie.

29. Wnętrze, garaż, przyziemie.

Salon wystawienniczy dla samochodów, ob. garaż: W przyziemiu układ zachowany bez większych przekształceń, od strony zachodniej z wydzielonymi pomieszczeniami magazynowymi, od wschodniej z wydzieloną szatnią i pomieszczeniem biurowym, z piętrem skomunikowanym schodami po stronie wschodnie i zachodnie. Piętro podzielone wtórnie na 2 części, z pomieszczeniem magazynowym po stronie południowo - zachodnie.

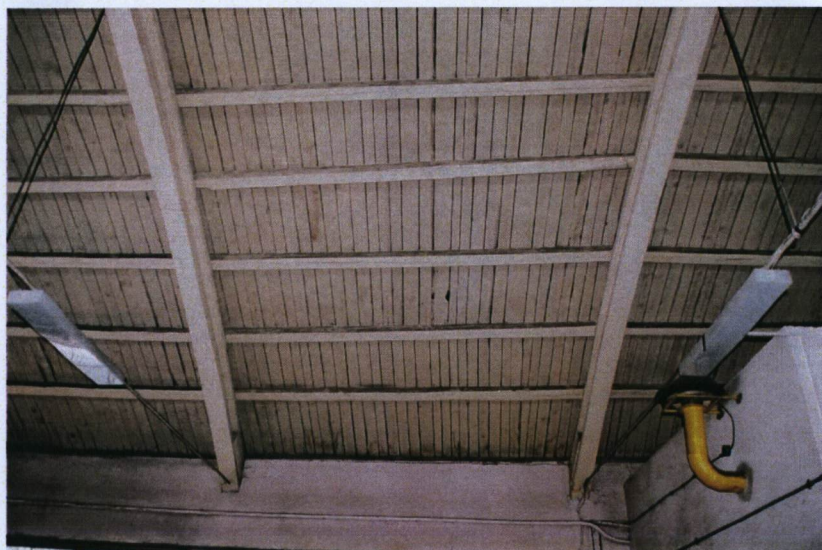
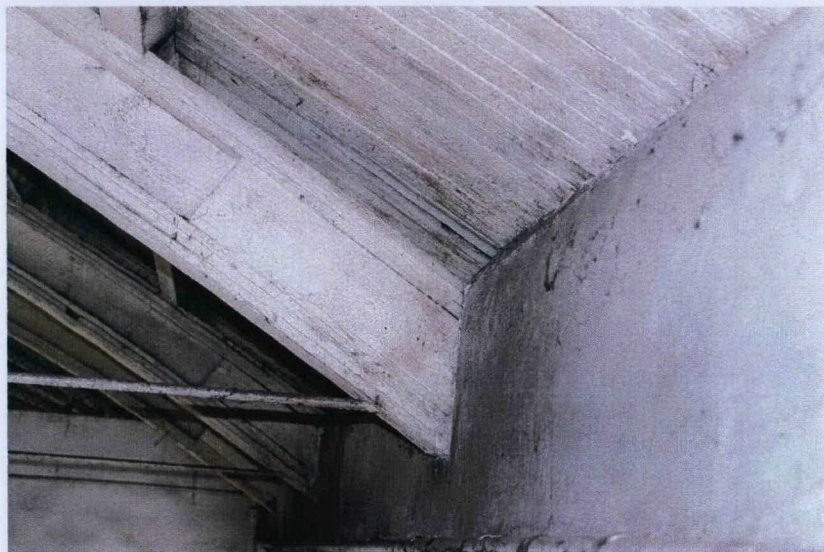
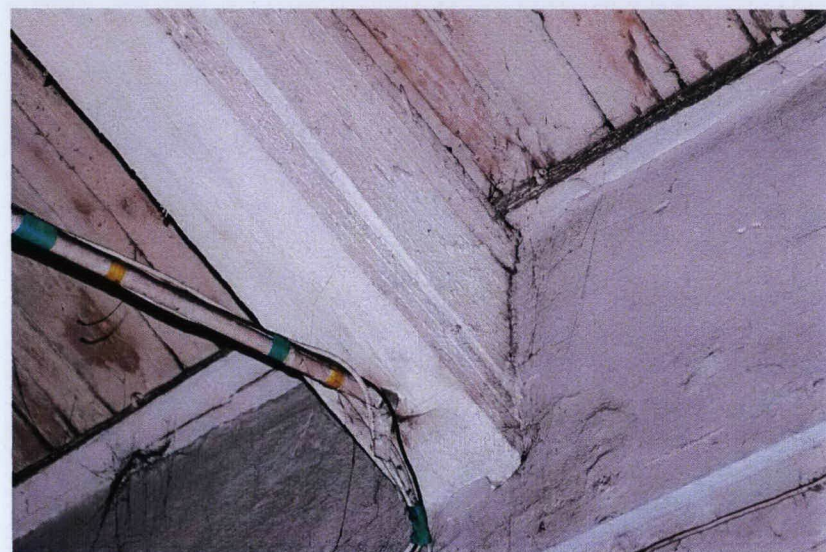
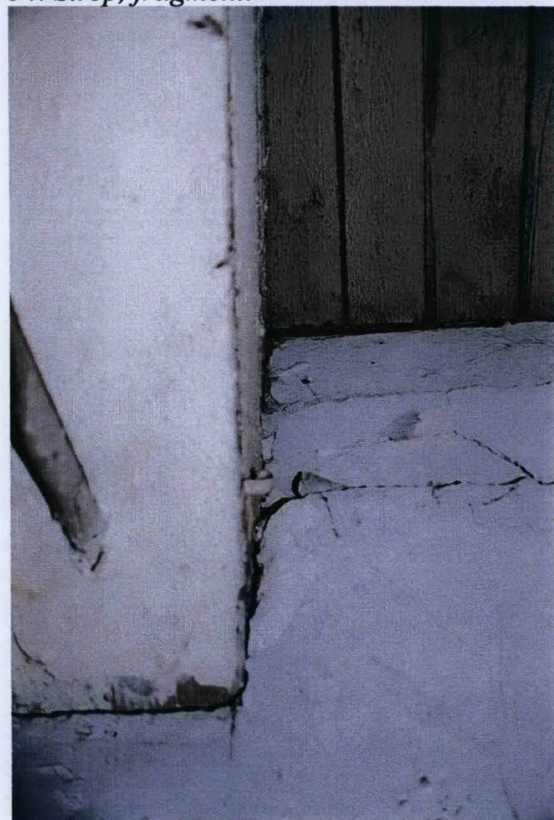
32. Strop.

33. Strop, fragment.

34. Strop, fragment.

35. Strop, fragment.

36. Strop, fragment.

Salon wystawienniczy dla samochodów, ob. garaż: Żelbetowy, monolityczny, płytowo – żebrowy, wsparty na 4 słupach, na piętrze strop drewniany typu inż Brody.

Salon wystawienniczy dla samochodów, ob. garaż: Stropodach drewniany, krążynowy typu inż Brody.

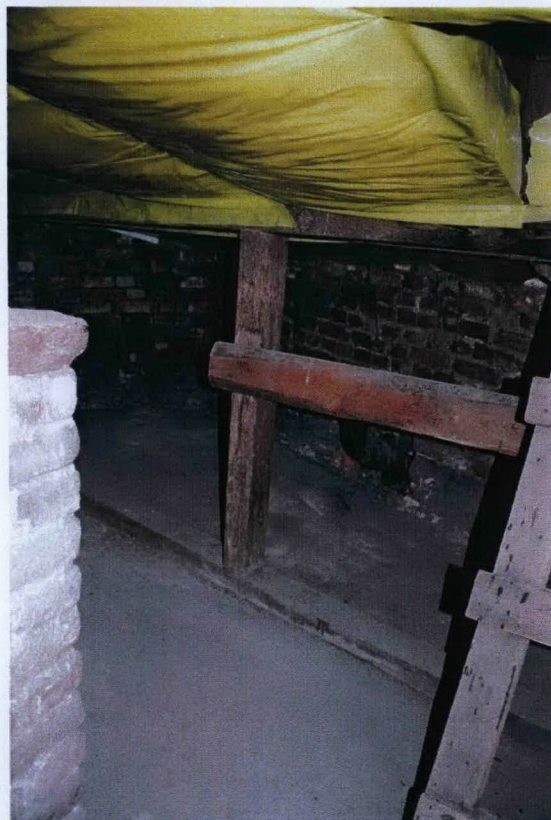
37. Wieżba dachowa.

Przybudówka 1 ob. budynek administracyjny: drewniana, płatwiowa, wsparta na dwóch rzędach słupów, częściowo usztywnionych mieczami.
