KAMIENICA FIRMY DRZEWIECKI & JEZIORAŃSKI

WARSZAWA

Al. Jerozolimskie 57 (przed 1945 r. – nr 51)
nr ewid. działki : 11 i 12 obręb 5 – 05 – 01

WKŁADKA DO KARTY EWIDENCYJNEJ ZABYTKÓW ARCHITEKTURY I BUDOWNICTWA ZAŁĄCZNIK NR 1

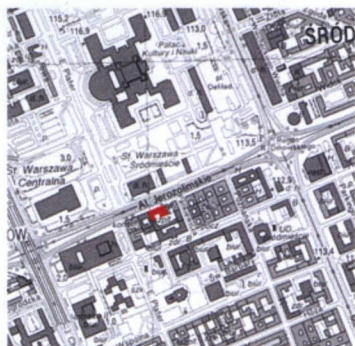
1 – orientacja 1 : 20 000 ; 2 – sytuacja 1 : 2 000 ; 3 – elewacja frontowa (foto - luty 2005 r.)

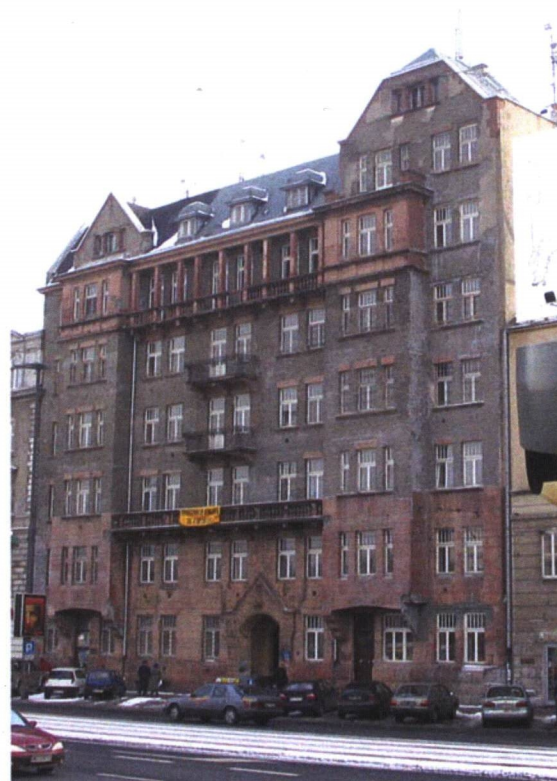
Elewacja frontowa wczesnomodernistyczna nawiązująca do architektury średniowiecznej. Skomponowana asymetrycznie z dwoma ryzalitami nadwieszonymi nad parterem ; nad nimi w dachu dwie wystawki w formie trójkątnych szczytów – wschodnia wystawka jednokondygnacyjna, zachodnia dwukondygnacyjna i szersza ; ryzalit zachodni zakończony tarasem. 15 osi okiennych ; Pomiedzy ryzalitami symetrycznie rozmieszczone balkony (w osiach środkowych) na piętrach II - V ; Na II i V piętrze balkony rozciągnięte pomiędzy wykuszami ; na V piętrze w formie galerii przekrytej okapem dachu wspartym na murowanych prostokątnych filarach zakończonych prostymi kapitelami . Wysoki dach z 3 lukarnami pomiędzy ryzalitami. Przejazd bramny zsunięty z osi środkowej z płaskim portalem zwieńczonym trójkątnym szczytem z wnęką. Cokoł z czerwonego groszkowanego piaskowca zakończony profilowaniem na wysokości parapetów okien parteru. Powyżej cokołu imitacja podziałów okładziny kamiennej wykonana w tynku do wysokości parapetów okiennych III kondygnacji (w kolorze kamienia „Szydłowca”). Ryzality przedzielone 2 gzymsami pośrednimi na VI kondygnacji (w poziomie płyty i balustrady balkonu). Nad VI kondygnacją gzyms wieńczący. W przelocie bramnym fasety.

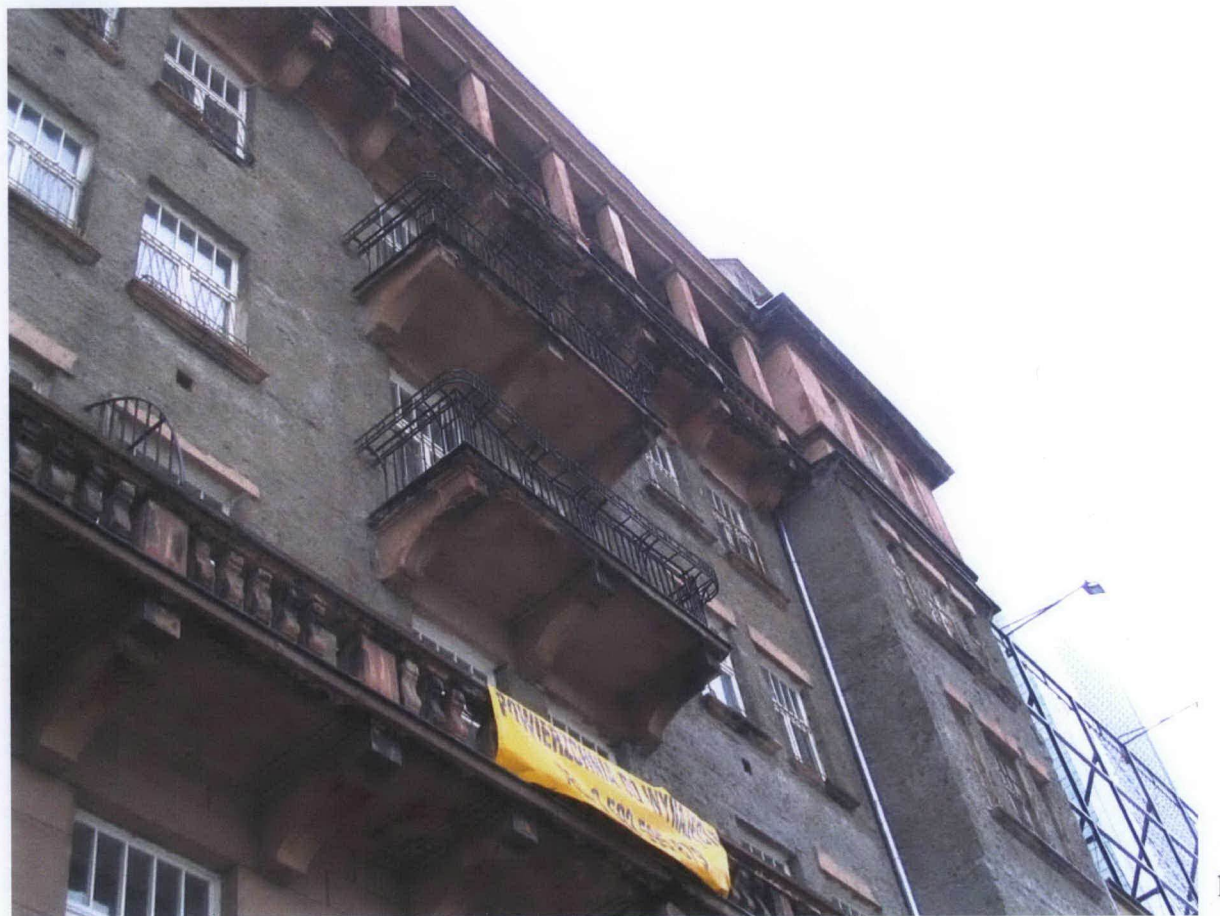
Balkony od frontu i loggia od podwórza – płyta żelbetowa. Balustrady : od frontu na piętrach III i IV - metalowe oryginalne ; na piętrach II i V oryginalne tralkowe betonowe z elementami z piaskowca, na VI piętrze balustrada zdemonstowana. Od podwórza balustrady loggi oryginalne metalowe. Balkon w części frontowej od podwórza na II piętrze wraz z metalową balustradą zdemonstowany.

Detale elewacji frontowej : 1 – balkony ; 2 – portal bramy ;
Fotografie – luty 2005 r.

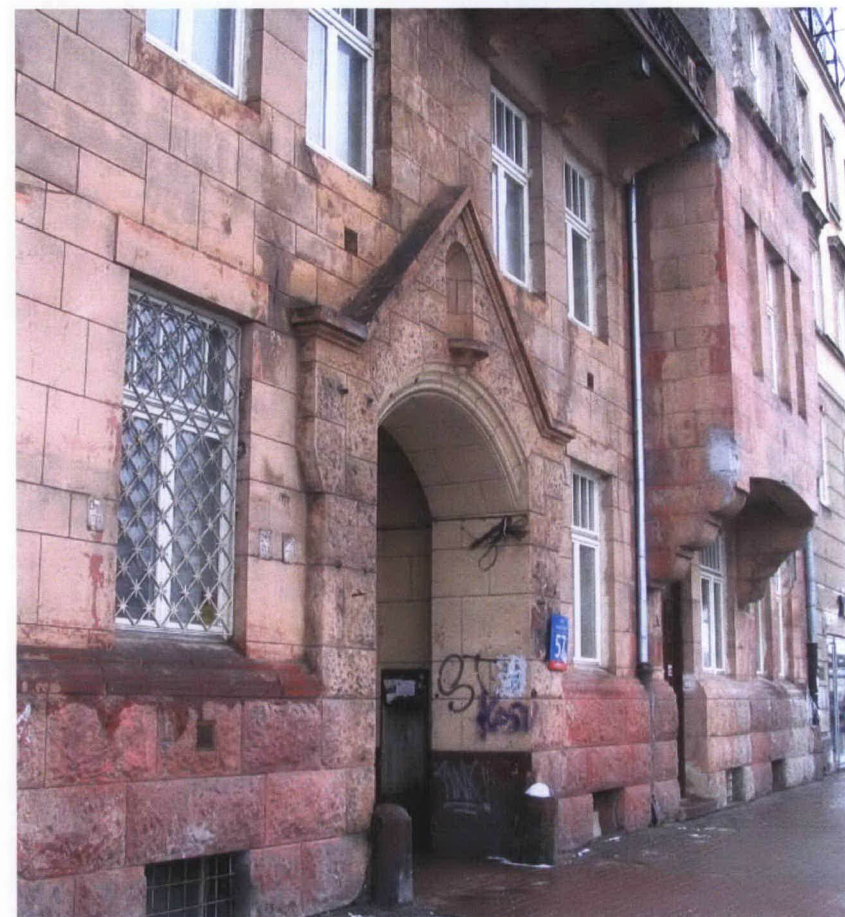
Brama – niezachowana oprócz nadświetla drewnianego szklonego. W przelocie bramnym współczesna metalowa krata.

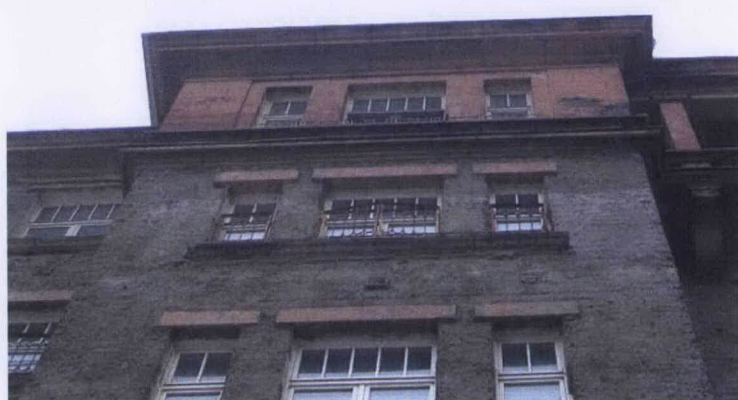
Detale elewacji frontowej : 3 – ryzalit wschodni ; 4 – gzyms koronujący ; 5 – wspornik balkonu ; 6 – kapitel słupa na balkonie ostatniej kondygnacji ; 7 – balustrada balkonu ;
 8 – wejście boczne zachodnie ; 9 – nadwieszenie wykusza ; (fotografie – luty 2005 r.)
 10 , 11 – przyziemie (fotografie – Edmund Karnaszewski ok 1960 r.)

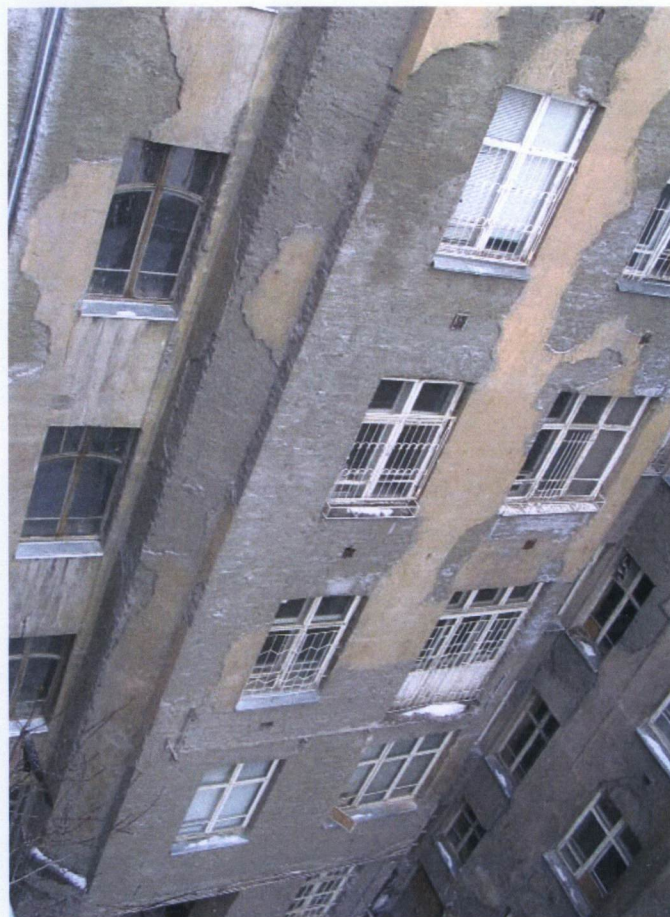
Elewacje podwórkowe bez zdobień tynkowane zwieńczone prostym gzymsem koronującym. W połączeniu części frontowej z oficyną zach. pion logii z oryginalnymi metalowymi balustradami. W elewacji części front. na II piętrze ślad po balkonie (drzwi balkonowe i fragmenty dwuteowników) (metalowa balustrada zdemonstowana i przechowywana przez administratora obiektu). Okna klatek schodowych w naturalnym kolorze drewna, pozostałe w kolorze białym.

Elewacja podwórkowa części frontowej : 1 – elewacja ; 2 – gzyms koronujący ; 3 – loggia ;

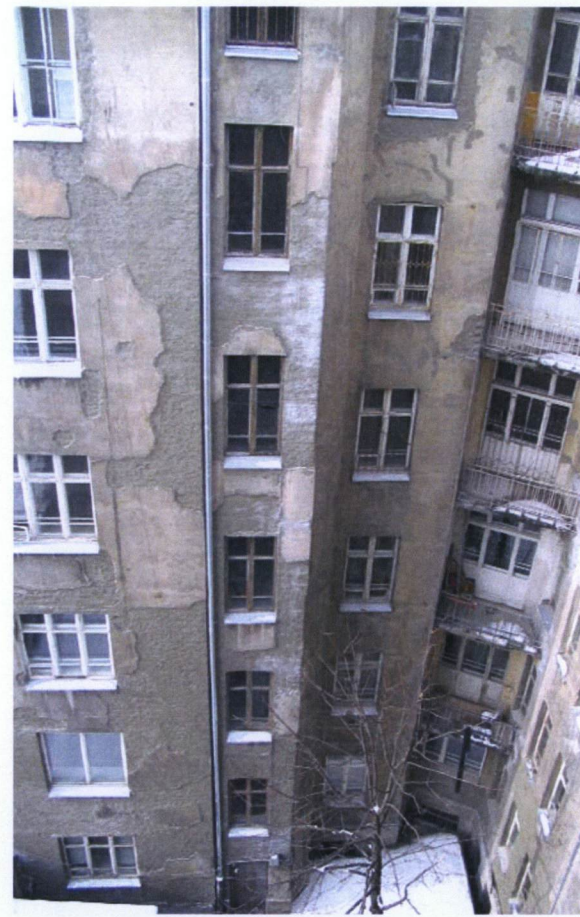
Elewacja oficyny zachodniej : 4 – elewacja ; 5 – okno gospodarczej klatki schodowej ; 6 – oryginalne drzwi na klatkę schodową ;

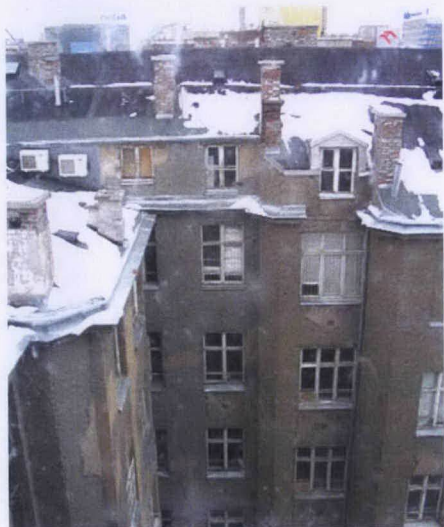
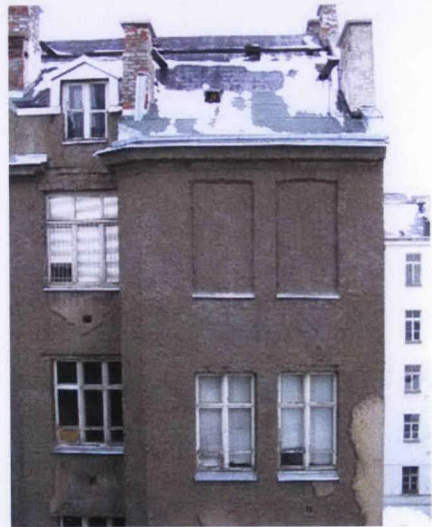
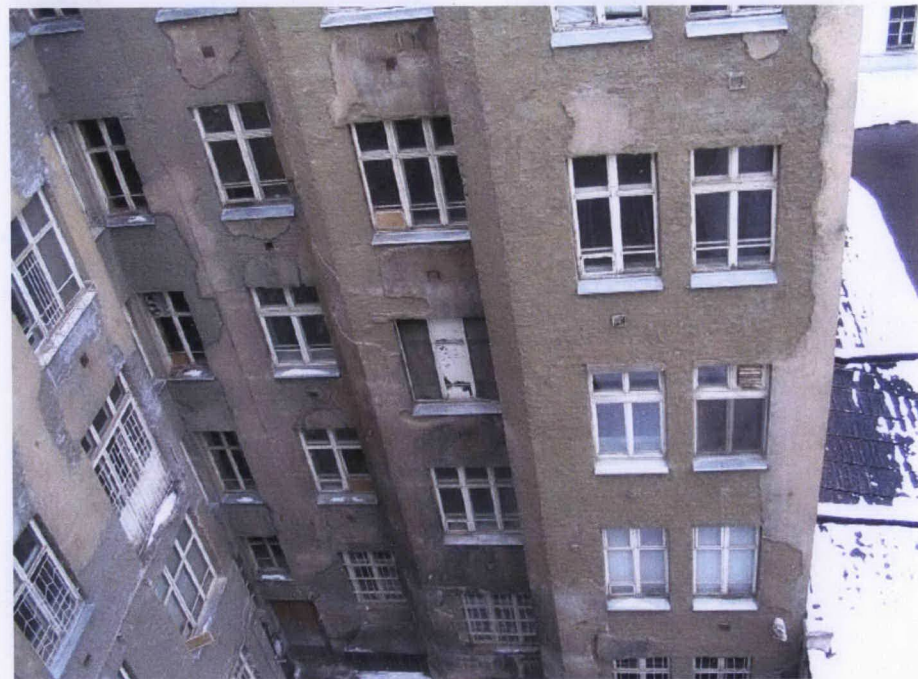
7, 8, 9 – Elewacja oficyny wschodniej ; Przelot bramny : 10 – współczesna krata ; 11 – oryginalne drzwi na główną klatkę schodową ; 12 – fasety ; 13 – nadświetle bramy ; 14 – marmurowe schodki z terakotą przy drzwiach na główną klatkę schodową ;
Fotografie – luty 2005 r.

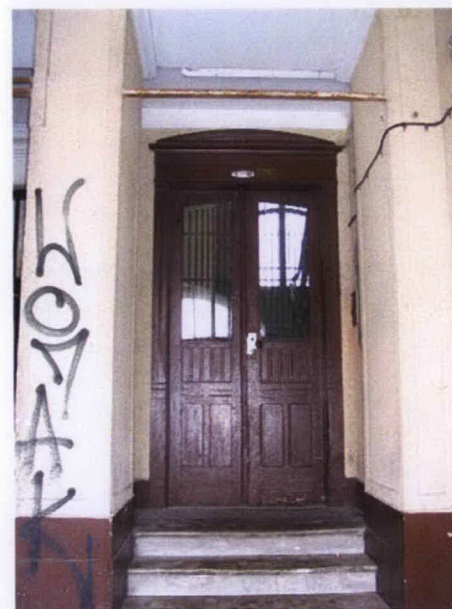
11

Stolarka drzwiowa. Drzwi zewnętrzne na główną klatkę schodową (z przelotu bramnego) – oryginalne dwuskrzydłowe drewniane szklone z ościeżnicą drewnianą rzeźbioną. Drzwi zewn. boczne w elewacji frontowej: wschodnie – współczesne aluminiowe szklone szybą refleksyjną ; zachodnie – drewniane z nadświetlem (wstawione wtórnie - ok 1960 r. będące kopią ówczesnych drzwi wschodnich – w miejsce witryny lokalu handlowego). Drzwi na gospodarczą klatkę schodową oficyny : wschodniej – drewniane dwuskrzydłowe współczesne ; zachodniej – drewniane dwuskrzydłowe oryginalne. Drzwi wewnętrzne do mieszkań na głównej klatce schodowej (część frontowa) – oryginalne drewniane dwuskrzydłowe ze zdobionymi listwami przymykowymi i ościeżnicami. Na klatce gospodarczej w oficynie zachodniej drzwi – oryginalne drewniane jednoskrzydłowe. Na klatce gospodarczej w oficynie wschodniej drzwi – drewniane jednoskrzydłowe. Drzwi wewnętrzne w części frontowej zajmowanej przez szpital i w oficynach wschodniej i zachodniej – w większości oryginalne jedno i dwuskrzydłowe drewniane z profilowanymi ościeżnicami. Drzwi wewnętrzne w części frontowej użytkowanej jako mieszkania – drewniane płycinowe jedno i dwuskrzydłowe z profilowanymi listwami przymykowymi i ościeżnicami.

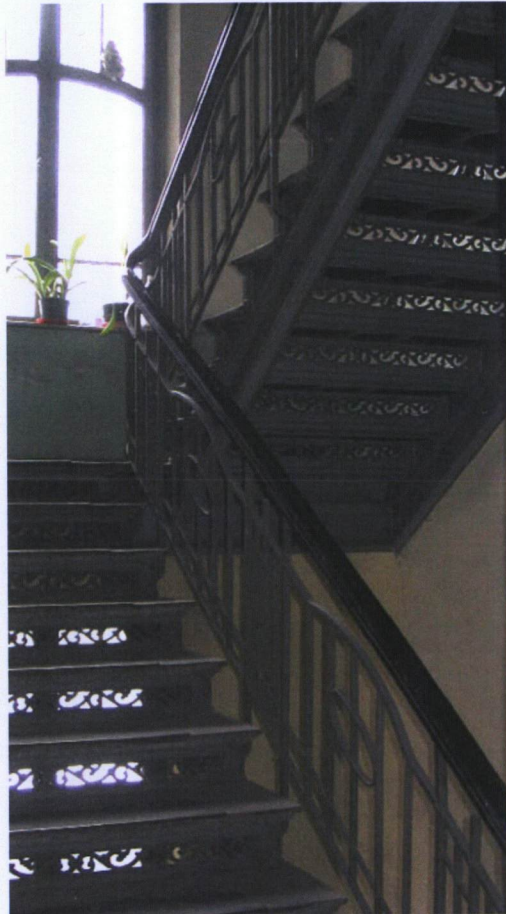
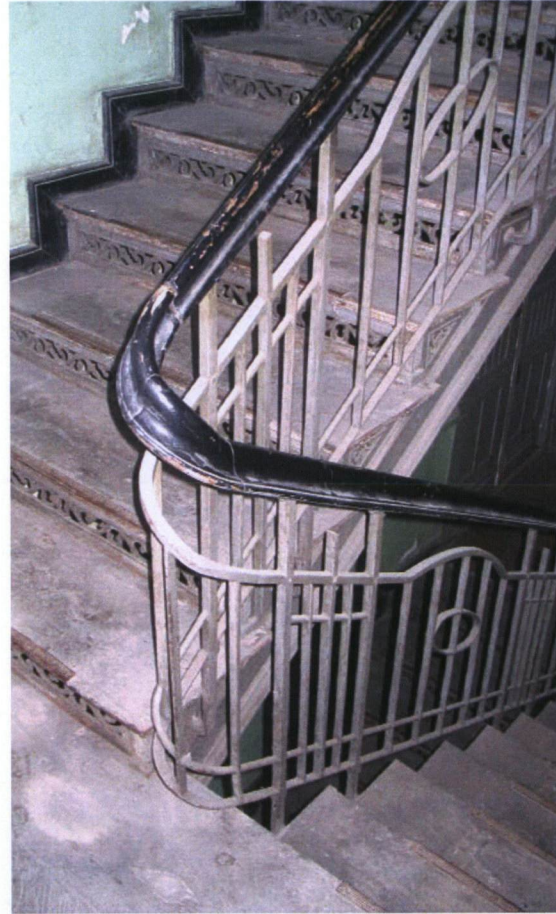
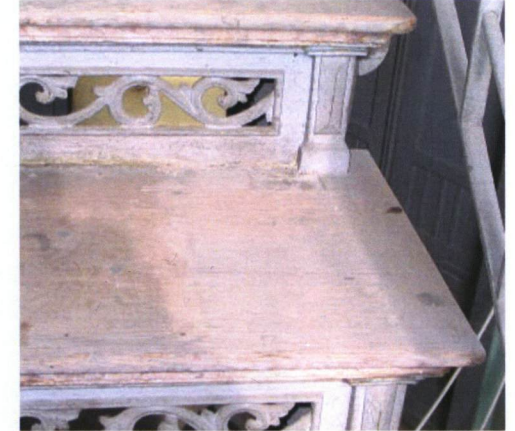
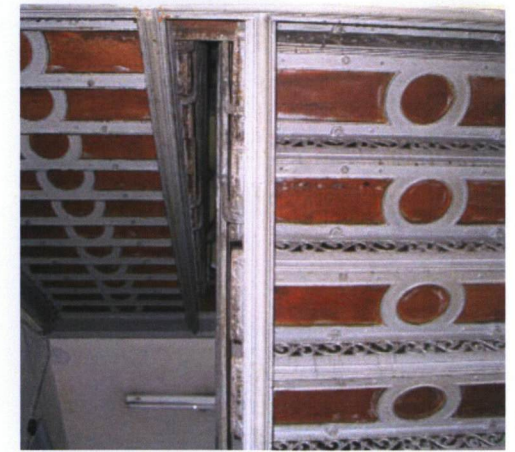
Schody głównej klatki schodowej w części frontowej – oryginalne dwubiegowe metalowe z drewnianymi stopniami i metalowymi ażurowymi podstopniami. Balustrada metalowa z drewnianym profilowanym pochwytem. Na spocznikach klepka układana w jodełkę. Cokół przyścienny drewniany w kolorze czarnym. Schody bocznej klatki schodowej w części frontowej - trójbiegowe wykonane w lekkiej konstrukcji stalowej lub drewnianej (widoczne są tylko pomalowane na biało profilowane belki przy stropach) – obecnie spody biegów i podestów obłożone są płytami gipsowo-kartonowymi, stopnie i podstopnie obłożone okładziną z tworzywa sztucznego imitującą lastrico. Ściany szybu windy (dawniej ażurowe) obłożone płytami gipsowo-kartonowymi ; do niego mocowany stalowy pochwyty wzdłuż biegów schodów. Klatki schodowe gospodarcze w oficynie wschodniej i zachodniej – oryginalne z zabiegowymi schodami prefabrykowanymi z metalowych elementów : stopnie z karbowanej blachy ; podstopnie metalowe ażurowe z dekoracyjnym motywem ; kute metalowe balustrady z drewnianym profilowanym pochwytem ; na spocznikach oryginalna terakota.

1 – 6 – Detale głównej klatki schodowej;
Fotografie – grudzień 2004 r.

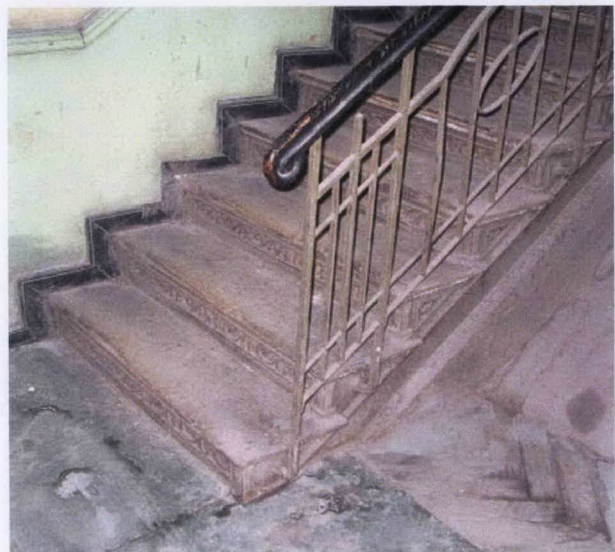
Detale głównej klatki schodowej : 7 – początek balustrady ; 8 – główne drzwi wejściowe ; 9 – parapet marmurowy ; 10 – oryginalne drzwi wewnętrzne ; 11 – sztukateria na suficie ostatniej kondygnacji ; 12 – 13 – detale ościeżnic drzwiowych ;
(fotografie – grudzień 2004 r.)

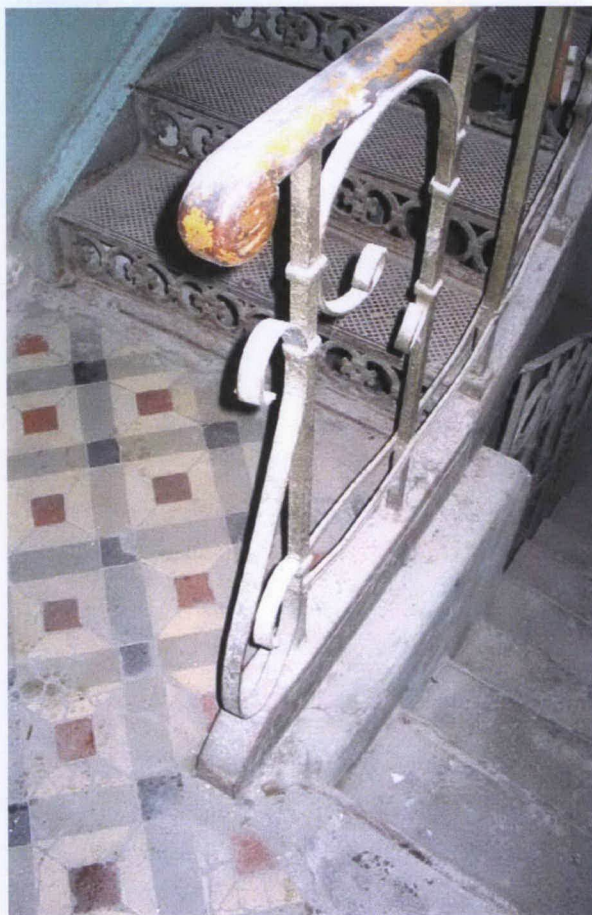
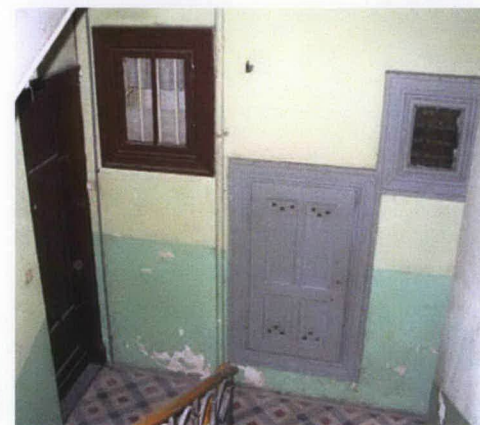
Detale gospodarczej klatki schodowej w oficynie zachodniej : 1 – początek balustrady ; 2 – schody ; 3 – konstrukcja ; 4 – 5 – stolarka ; 6 – oryginalna klamka ;
Fotografie – grudzień 2004 r.

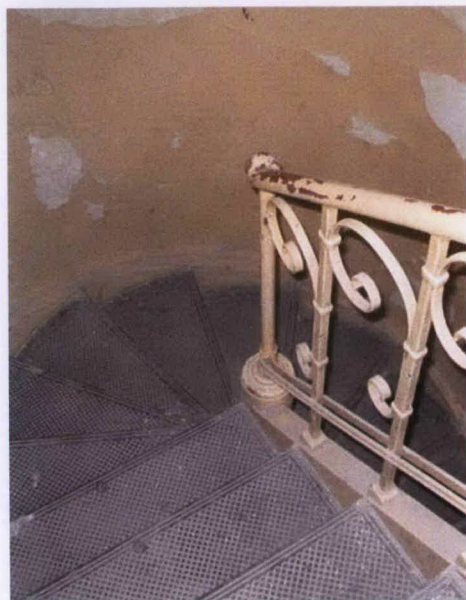
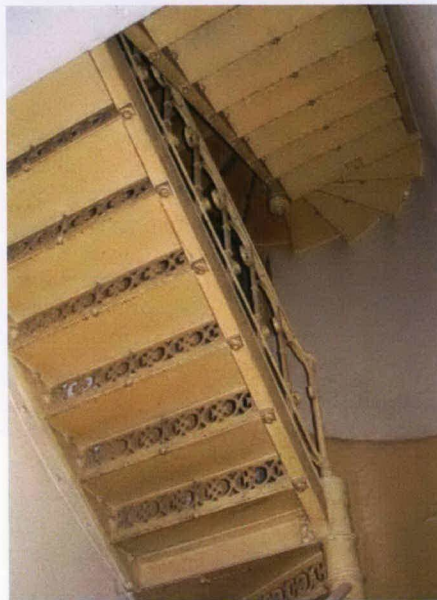
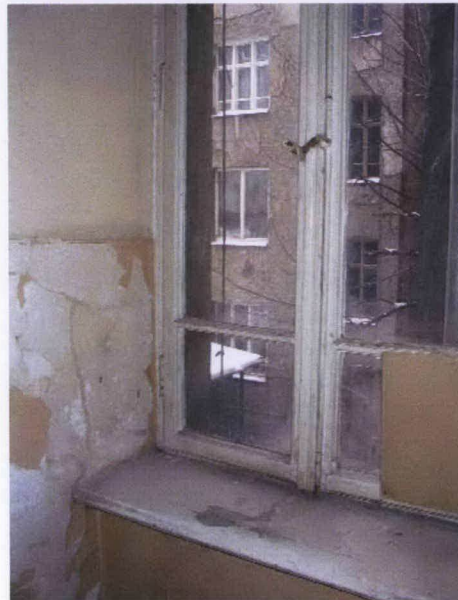
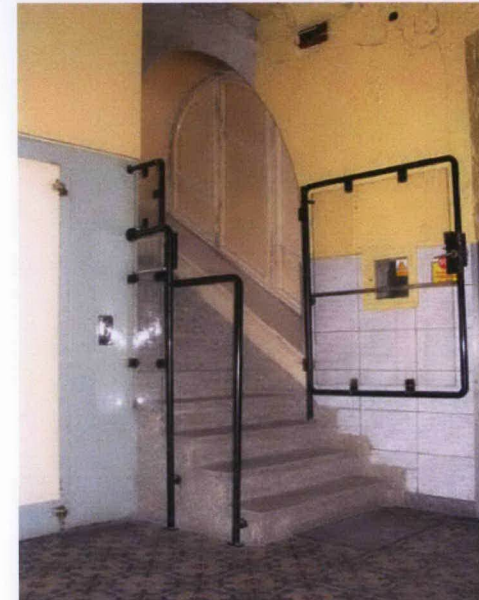
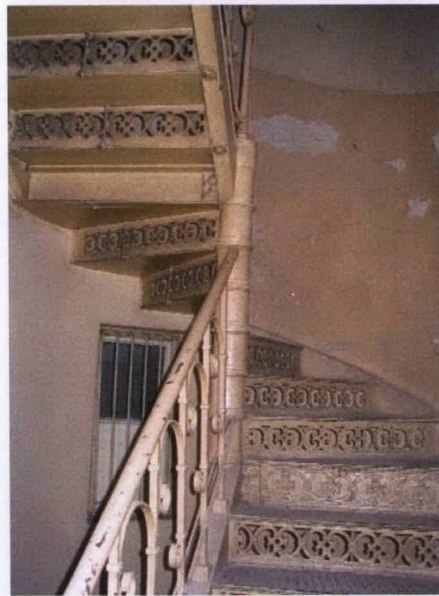
Detale gospodarczej klatki schodowej w oficynie wschodniej : 7 – zabieg schodów ; 8 – podest ; 9 – konstrukcja ; 10 – schody ; 11 – stolarka okienna ;
 Detale bocznej klatki schodowej w części frontowej : 12 – zabite okno ; 13 – szyb windy obudowany płytami gipsowo-kartonowymi i schody ; 14 – oryginalna belka konstrukcji schodów ;
 Fotografie – grudzień 2004 r.

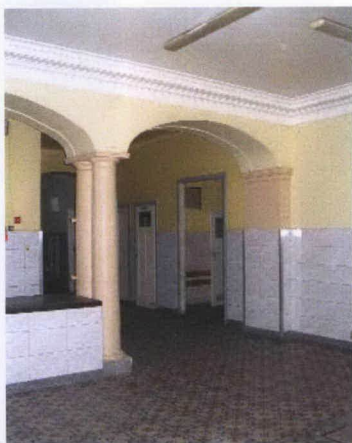
1

Detale wykończenia reprezentacyjnego hallu wejściowego: 1, 3 – widok ogólny; 2 – kapitel kolumn w hallu wejściowym; 4 – balustrada przy wejściu; 5 – fasety; 6 – oryginalna terakota; Posadzki części frontowej: 7, 8 – oryginalna terakota; 9 – oryginalna podłoga taflowa drewniana (pod 2 warstwami linoleum);
Fotografie – grudzień 2004 r.

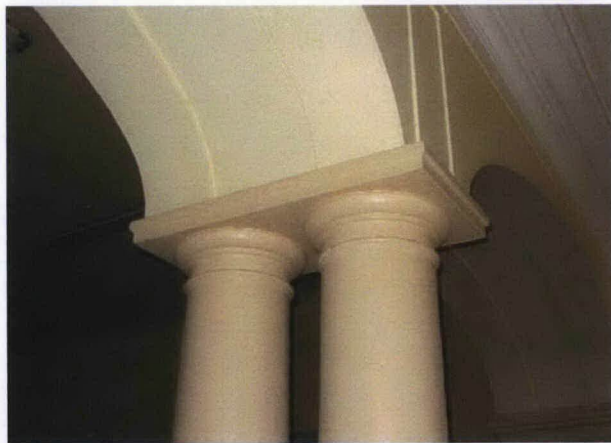
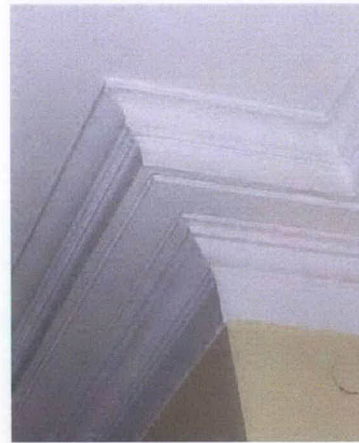
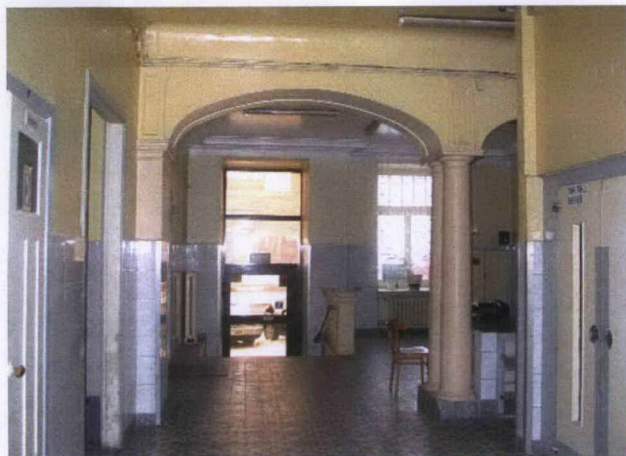
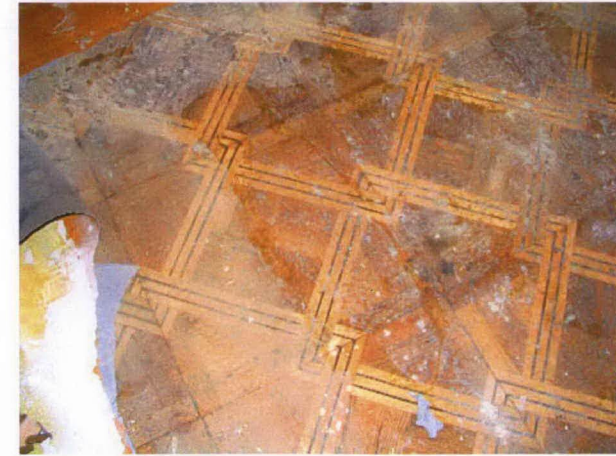
Posadzki w części frontowej – na parterze oryginalna terakota (reprezentacyjny hall) oraz współczesne gresy ; na piętrach współczesne terakoty, klepki, linoleum ; na II piętrze w jednym z pomieszczeń pod dwiema warstwami linoleum oryginalna posadzka taflowa drewniana trójkolorowa ; na poddaszu deski malowane farbą. Przy wejściu na główną klatkę schodową w bramie - schodki z białego marmuru i oryginalna terakota. Posadzki w oficynach wschodniej i zachodniej – klepki, współczesne terakoty, linoleum ; w części korytarzy i łazienek oryginalne terakoty (zachowane w ok 15% pomieszczeń).

W reprezentacyjnym hallu wejściowym (część frontowa kamienicy po wschodniej stronie przelotu bramnego) - schody z masywną tralkową balustradą, fasety, dwa eliptyczne łuki wsparte wspólnie na dwóch tokańskich kolumnach - oddzielają hall od bocznej klatki schodowej z windą osobową (1981 r.) (szyb windy pierwotnie ażurowy obecnie obity płytami gipsowo-kartonowymi wraz ze schodami stracił reprezentacyjny charakter). W części frontowej zajmowanej przez mieszkania oraz na suficie ostatniej kondygnacji głównej klatki schodowej - sztukaterie (fasety i rozety). Na ścianach w głównej klatce - drewniany gzyms na wysokości ok 1 m wzdłuż biegów schodów. W głównej klatce winda osobowa (1957 r.). Obecnie obie windy nie działają.

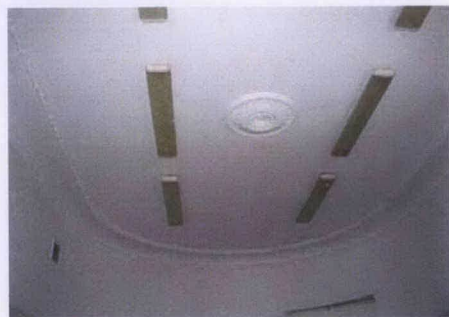
Detale wykończenia wnętrzu części frontowej : 10 – 14 – sztukaterie ; 15 – oryginalna kratka wentylacyjna ; 16 – 18 – stolarka drzwiowa ; 19 – okno w wystawce dachu ; 20 – świetlik ;
21 – okucia oryginalnej stolarki okiennej (espaniolet) ;
(fotografie – grudzień 2004 r .)

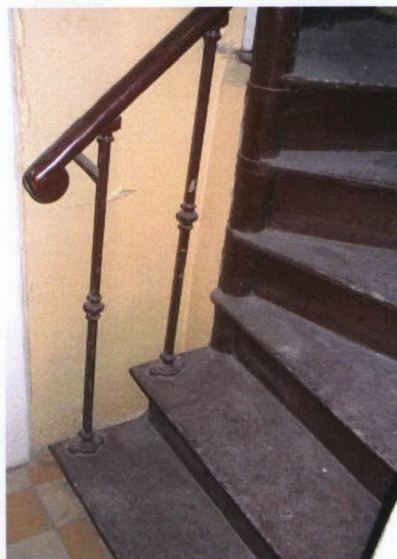
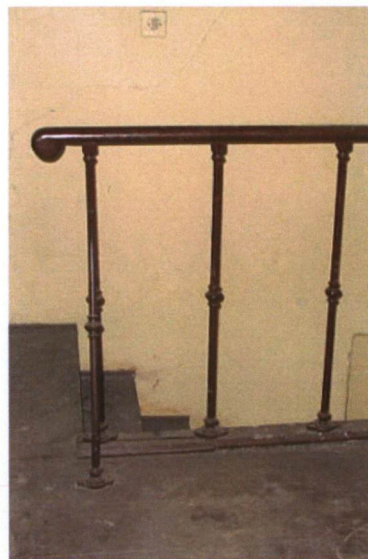
W części frontowej przy głównej klatce schodowej na VI kondygnacji dodatkowe schody na poddasze – oryginalne zabiegowe drewniane z metalową balustradą. Obok z poddasza do pomieszczenia nad poddaszem kolejne drewniane schody z metalową balustradą - oryginalne.

Elementy wyposażenia wnętrz - część frontowa : 1 – 2 – schody do pokoju w wystawce dachu ; 3 – schody na poddasze przy głównej klatce schodowej ; 4 – konstrukcja więźby ;
 Detale wykończenia wnętrz oficyn : 5 – stolarka drzwiowa (oficina zach.) ; 6 – pomieszczenie poddasza (oficina zach.) ; 7 , 8 – stolarka okienna (oficina wsch.) ; 9 – klamka (oficina zach.) ;
 Fotografie – grudzień 2004 r.

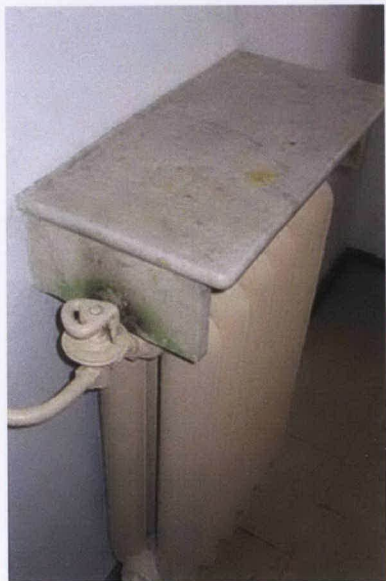
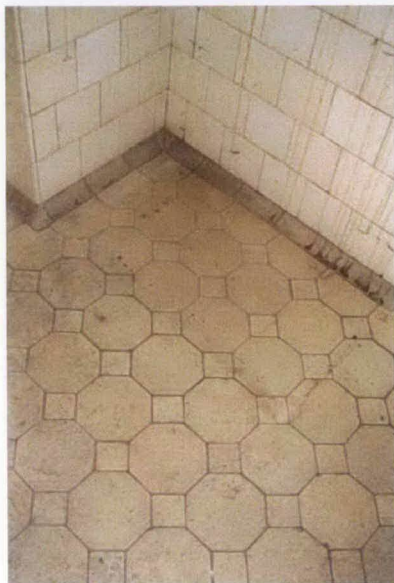
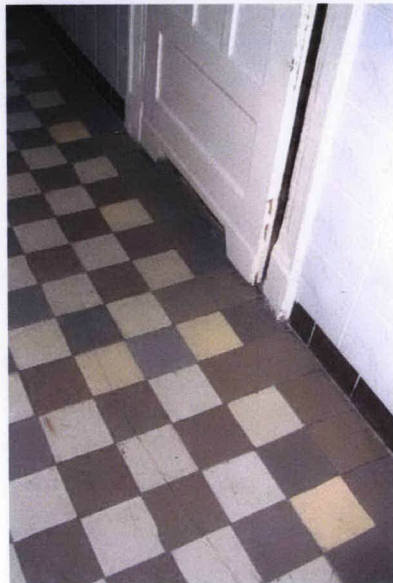
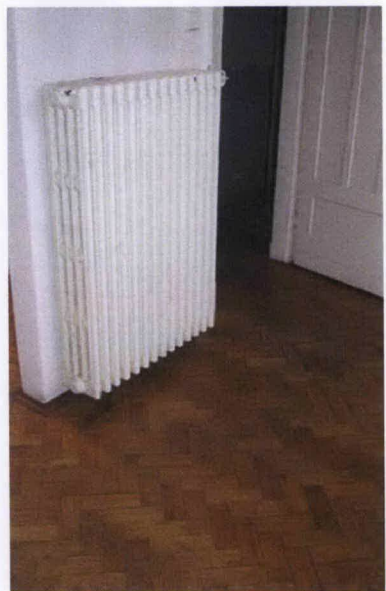
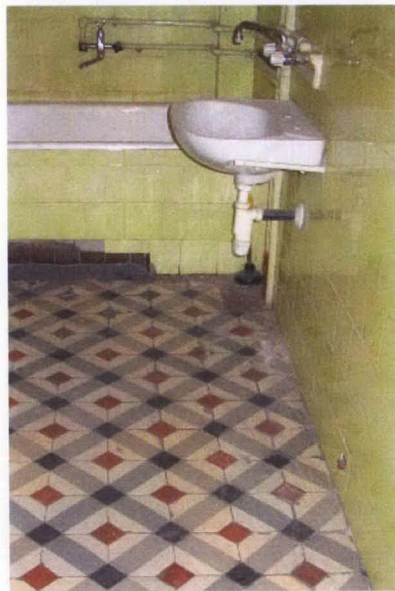
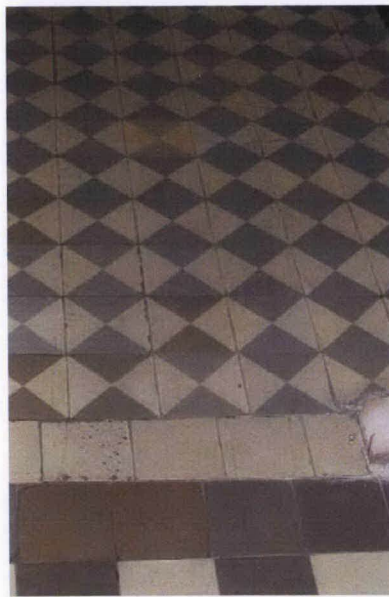
Wiele ścian w części frontowej i w oficynach gdzie znajdował się szpital wykończona współczesną glazurą. W oficynie zachodniej nad grzejnikami kilka parapetów z białego marmuru.

Instalacje : c . o . i ciepłej wody z wymiennikiem ciepła (zachowany w piwnicy oryginalny piec węglowy - obecnie nie użytkowany ; w części mieszkalnej zachowanych kilka oryginalnych grzejników wraz z zaworami) ; zimnej wody i kanalizacji ; elektryczna ; gazu.

Detale wykończenia wnętrz oficyn : 10 – oryginalny parapet i grzejnik c. o. (oficyna zach.) ; 11 – klepka (oficyna zach.) ; 12 – oryginalna terakota i glazura (oficyna zach.) ; 13 – 15 – oryginalna terakota (oficyna wsch.) ;
(foto – grudzień 2004 r.)
