kamienica

Noakowskiego 4

mg Henryk Stifelman i Stanisław Weiss,
wczesnomodernistyczna

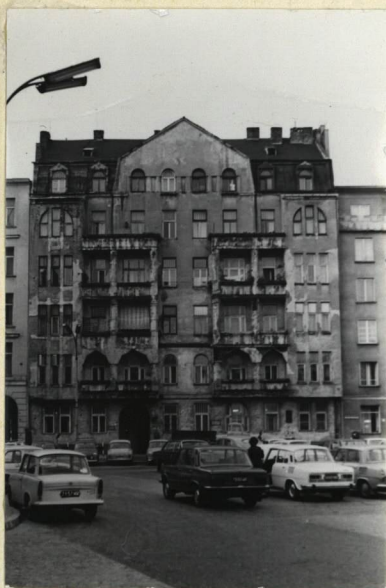
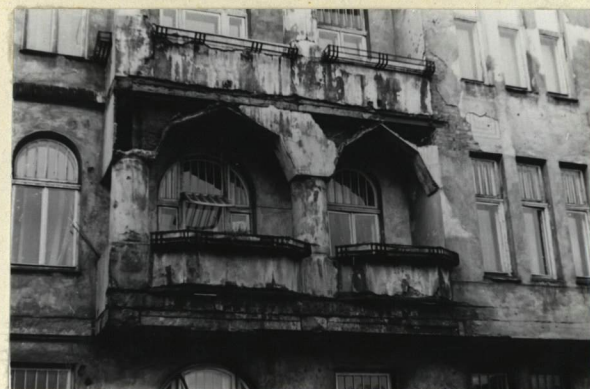
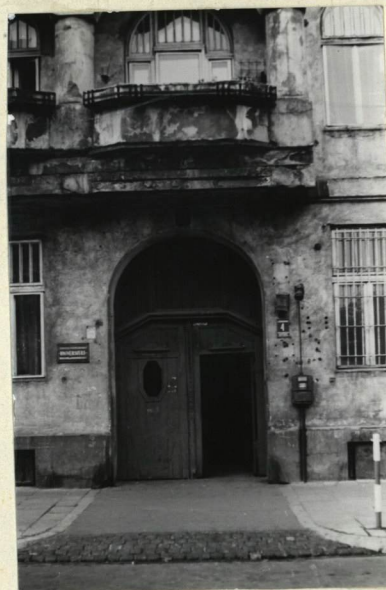
11. Zdjęcia, plan sytuacyjny, rzuty

Fasada 8 osiowa, symetryczna, z jednoosiowymi wykuszami od pierwszego do ostatniego piętra. Do wykuszy przylegają balkony dwuosiowe, o głębokości wykuszy, podparte 2 okrągłymi słupami wykonanymi z tynku na siatce. Na pierwszym piętrze słupy krótsze i połączone łukiem kotarowym. Balustrady pełne, żelbetowe, zlicowane z wykuszami. Na pierwszym piętrze balustrady 3 - boczne wystają przed lico wykuszy. Dach mansardowy. Dwie zewnętrzne osie zaznaczone lukarnami. Oś elewacji podkreślona szczytem o linii łamanej, obejmującym 4 środkowe okna poddasza. Okna zewnętrznych osi szersze, trójdzielne. Sześć środkowych okien 1 piętra okna poddasza i dwa najwyższe zewnętrzne zamknięte półokrągło.

Elewacje podwórza bez cech stylowych, osiowe, tynkowane, zryzalitowane za kształtem podwórza. Balkony z balustradą betonową, ażurową. Przejazd bramny przekryty kolebką na gurtach, do wys. 1,50 m wyłożony glazurą. Płytki zielone gładkie, żółte z czerwonym geometrycznym wzorem i kształtki /półwałek/ szare w zakończeniu boazerii. Posadzka z terakoty. Brama drewniana z górnym ramiakiem 3 odcinkowym z naswietleniem, skrzydła z wizjerami w dekoracji geometrycznej. Klatka schodowa główna ze stopniami z lastryka, z balustradą żelazną o podziałach pionowych z dekoracyjnymi secesyjnymi rozetami. Drzwi do mieszkań płycinowe, o prostych podziałach, z szybami w górnej partii. Klatka schodowa kuchenna ze stopniami drewnianymi i balustradą drewnianą z toczonymi ozdobnymi szprosami. Budynek nie posiada c.o. W lokalu na 1 piętrze piec z kafli niebieskich gładkich i z wytłaczanym motywem secesyjnym.

14. Kubatura 11730	15. Powierzchnia użytkowa 2760	16. Przeznaczenie pierwotne mieszkalne	17. Użytkowanie obecne mieszkalne, w niektórych lokalach biura Studenckiej Spółdzielni Pracy i Stołecznego Związku Spółdzielni Pracy - Ośrodek Obliczeniowy
18. Prace budowlane i konserwatorskie, ich przebieg i dokumentacja		19. Stan zachowania (fundamenty, ściany zewnętrzne, ściany wewnętrzne, sklepienia, stropy, konstrukcje dachowe, pokrycie dachu, wyposażenie i instalacje) Ściany nośne uszkodzone. Stan stropów bardzo zły. Pokrycie dachu bardzo zniszczone, lokalnie na pow. około 1 m ² brak pokrycia. Ogólny stan techniczny elementów konstrukcyjnych bardzo zły. Tynk na fasadzie mocno obtłuczony.	
20. Najpilniejsze postulaty konserwatorskie Konieczny remont kapitalny.

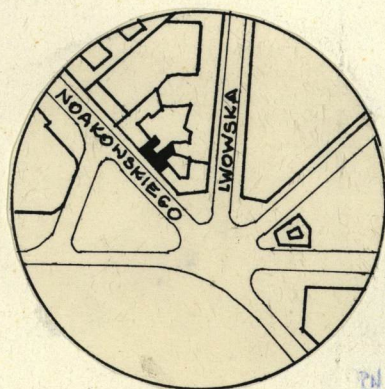
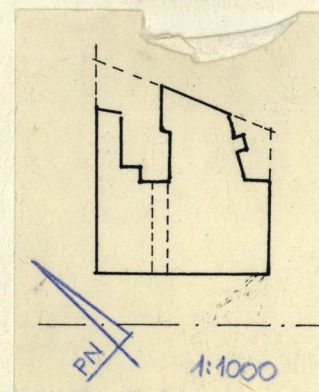
1:5000

Kamienica w zabudowie zwartej. Budynek frontowy dwutraktowy z przejazdem bramnym i klatką schodową dwubiegową dostępną z przejazdu. Oficyna boczna lewa przy północnej granicy działki jednotraktowa i oficyna prawa dwutraktowa z klatką schodową kuchenną, zabiegową, doświetloną z podwórza II - świetlika - dostępnego z ul. Lwowskiej. Podwórze I dostępne z przejazdu, w planie nieregularne, otwarte. Konstrukcja budynku murowana, stropy piwnic odcinkowe, wyższych kondygnacji typu Kleina, nad ostatnią drewniane. W lewej oficynie wszystkie stropy ogniotrwałe. Balkony o konstrukcji wspornikowej typu Kleina. Schody wspornikowe żelbetowe, główne ze stopniami z lastryka, kuchenne z wykończeniem drewnianym. Dach drewniany, płatwiowo - kleszczowy ze ścianką kolankową. Pokrycie z blachy, częściowo z dachówki ceramicznej.
