## KARTA EWIDENCYJNA ZABYTEKÓW ARCHITEKTURY I BUDOWNICTWA

**FABRYKA WYROBÓW GUMOWYCH „Brage”,**  
ob. obiekt handlowo-usługowy

W A R S Z A W A

ul. 11 Listopada 22 i 22b  
03-436 Warszawa

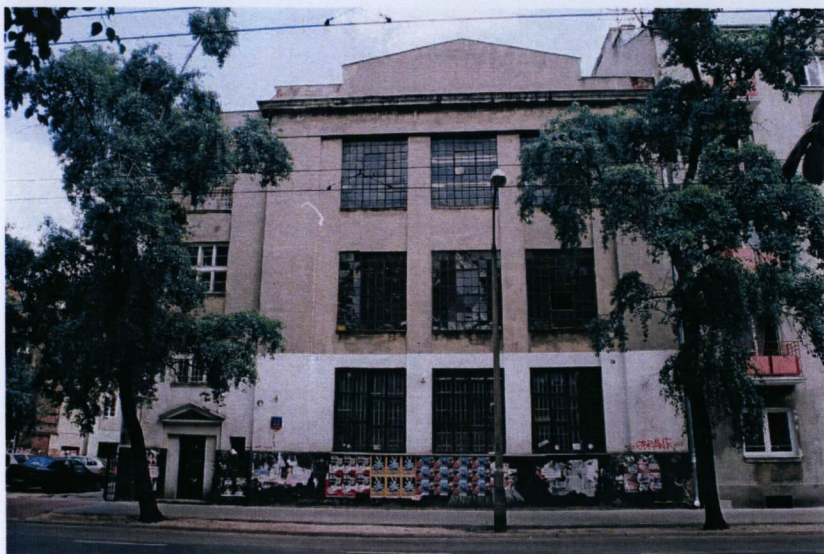
6. Budynek 22. Elewacja zachodnia.

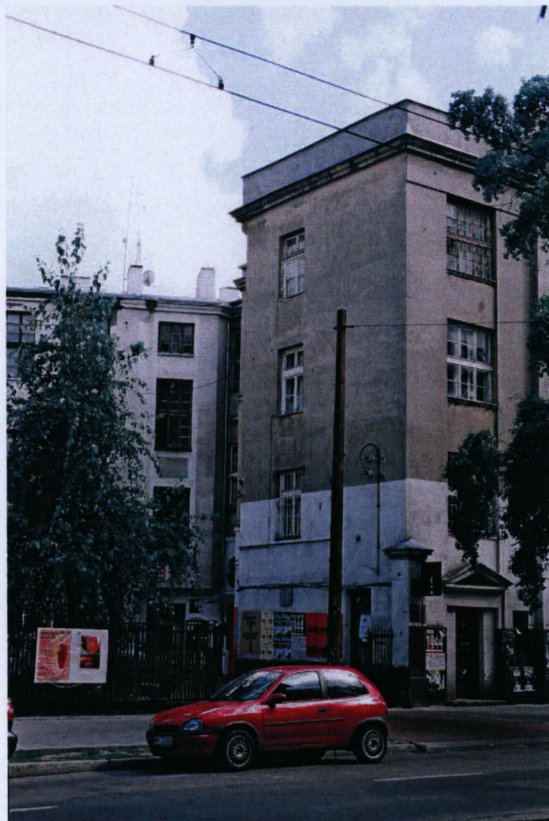
7. Budynek 22. Elewacja północno-wsch.

**Elewacja północno- wschodnia:** Z podziałem na dwie części: południowa czteroosiowa, z podziałem symetrycznie rozmieszczonymi, dużymi otworami okiennymi, i otworem drzwiowym nad którym owalne okienko. Północna niesymetryczna, dwuosiowa, z otworem drzwiowym po stronie północnej i otworami okiennymi po stronie południowej.

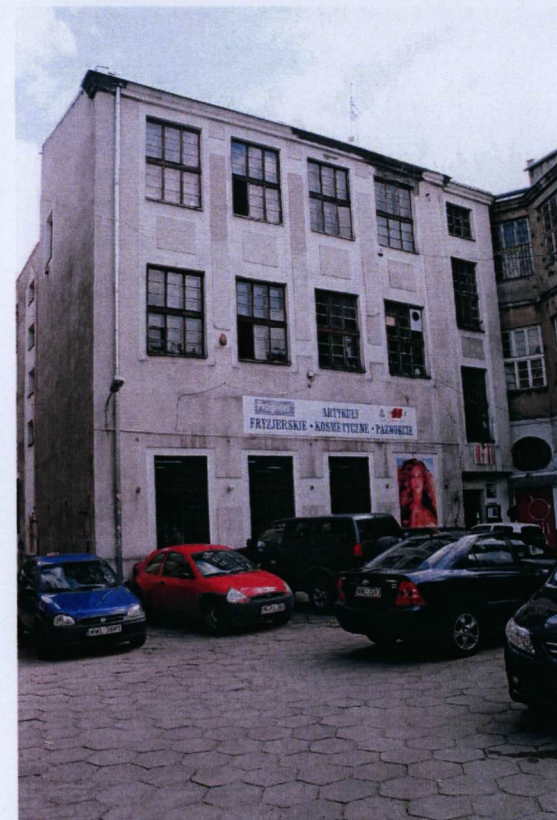
8. Budynek 22. Elewacja północno-zach.

Z podziałem na dwie części: południowa trójosiowa, z podziałem symetrycznie rozmieszczonymi, dużymi otworami okiennymi, zwieńczona trójkątnym tympanonem, północna jednoosiowa, podział zaznaczony otworem drzwiowym i otworami okiennymi.

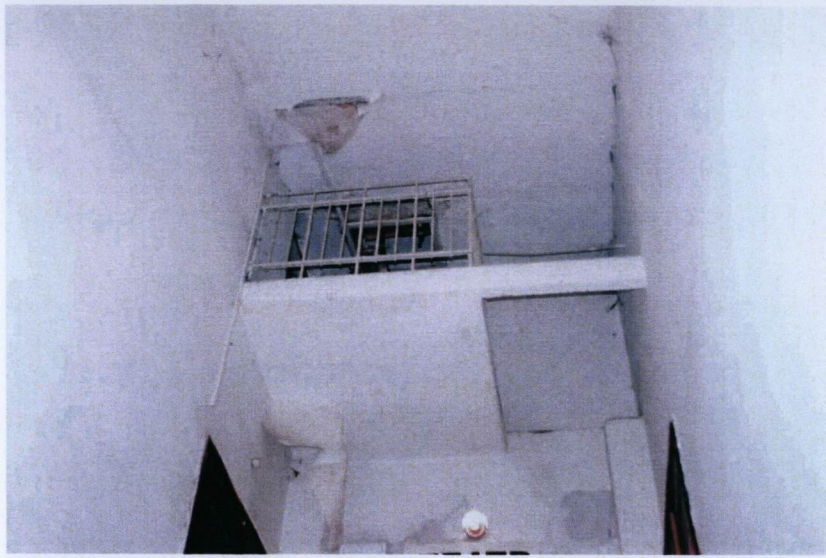
29. Budynek 22. Wnętrze, klatka schodowa, strop.

**Część B** Na klatce schodowej dwubiegowe powrotne, wspornikowe, betonowe, z balustradą metalową i drewnianą poręczą. Stopnie wtórnie wyłożone płytkami ceramicznymi, szarzielonymi. Schody do piwnicy dwubiegowe powrotne z zakrętem, betonowe oraz dwubiegowe powrotne z metalową balustradą i drewnianą poręczą. We wnętrzu: jednobiegowe proste, obłożone białymi płytkami ceramicznymi, z balustradą metalową i drewnianą poręczą, jednobiegowe proste, betonowe, wspornikowe, 1 piętro: murowane, prawdopodobnie wspornikowe, jednobiegowe, proste, wyłożone ceramicznymi płytkami.

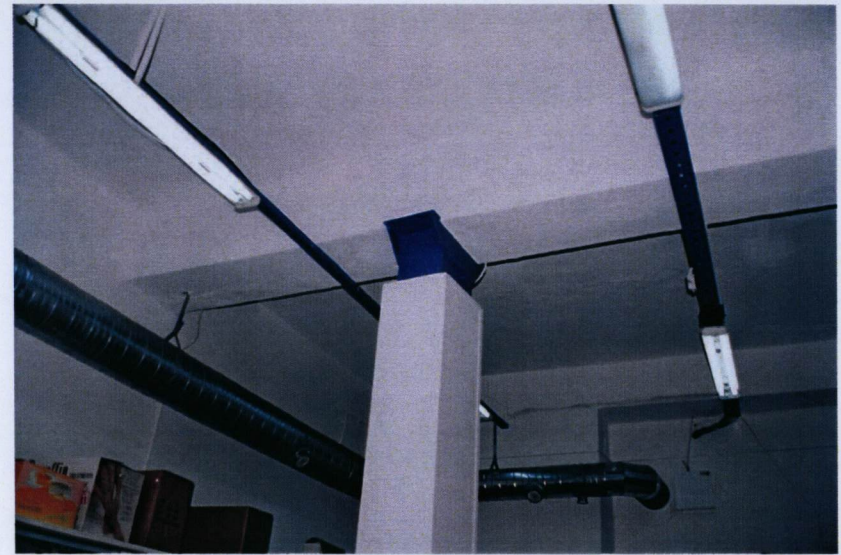
30. Budynek 22. Wnętrze, strop.

**Część B:** strop Kleina, strop, monolityczny, żelbetowy.

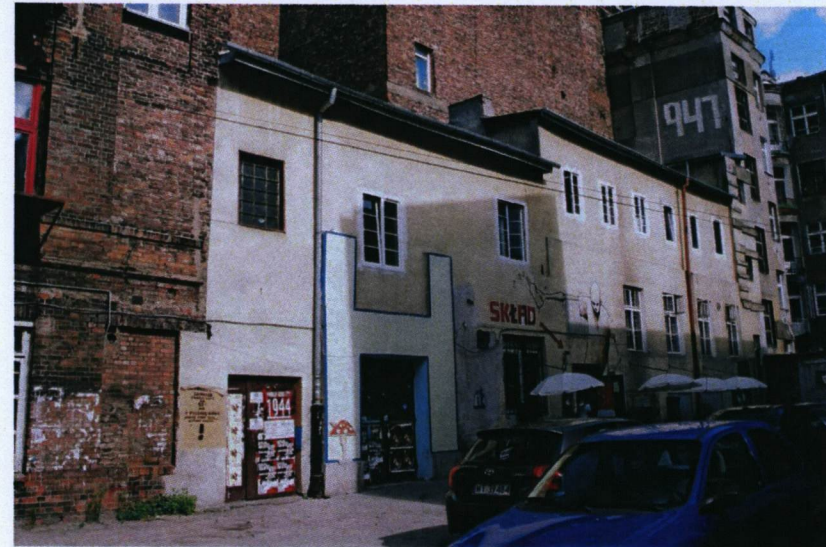
43. Budynek 22 b. Elewacja południowo-zachodnia.

**Część B Elewacja południowo - zachodnia:** Złożona z dwóch części: po stronie północnej sześćcioosiowa, z ryzalitem w skrajnej osi północnej mieszczącym klatkę schodową, z regularnie rozmieszczonymi otworami okiennymi i drzwiowymi. W partii drugiego piętra zachowany ozdobny balkon wykonany z żeliwa. Część południowa trójosiowa, z podziałem nieregularnie rozmieszczonymi otworami okiennymi i drzwiowymi.

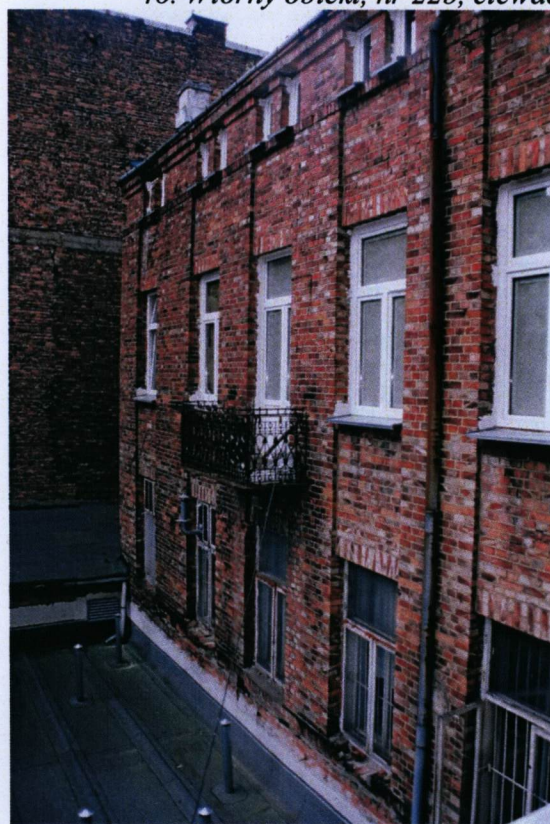
48. Bud. 22 b. Elewacja północno-wsch.

**Elewacja północno – wschodnia:** symetryczna, pięćcioosiowa, z regularnie rozmieszczonymi otworami okiennymi i drzwiowymi. W partii drugiego piętra zachowany ozdobny balkon wykonany z żeliwa. W partii przyziemia przysłonięta.

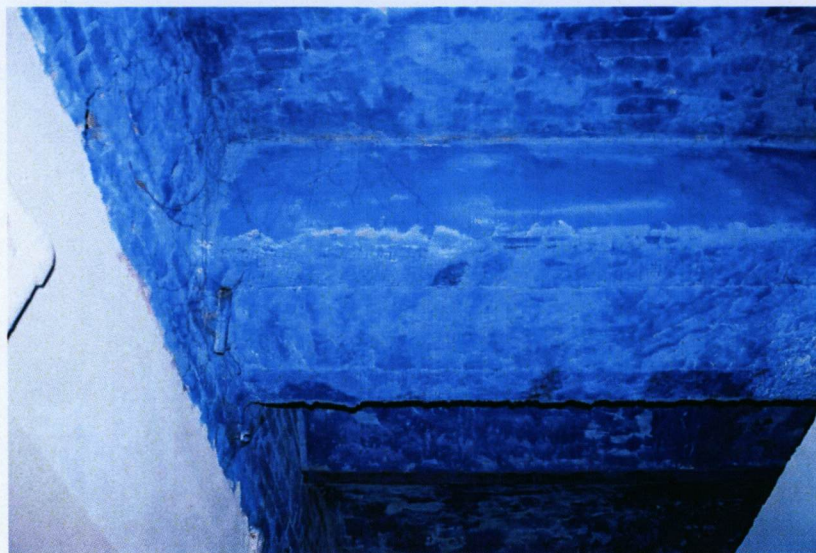
55. Budynek nr 22b. Strop.

**Część B:** strop Kleina, w części północnej częściowo strop odcinkowy (parter i klatka schodowa). Wyżej częściowo stropy drewniane belkowe z podsufitką.

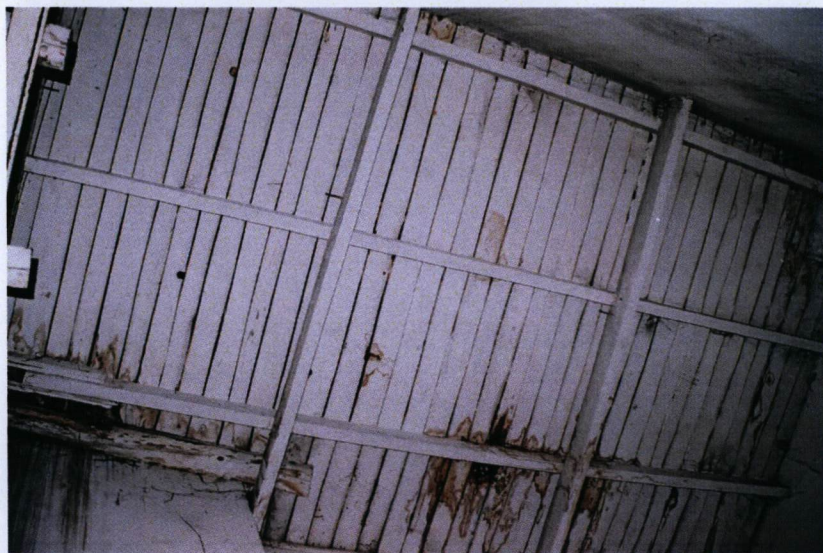
56. Budynek nr 22b. Strop.

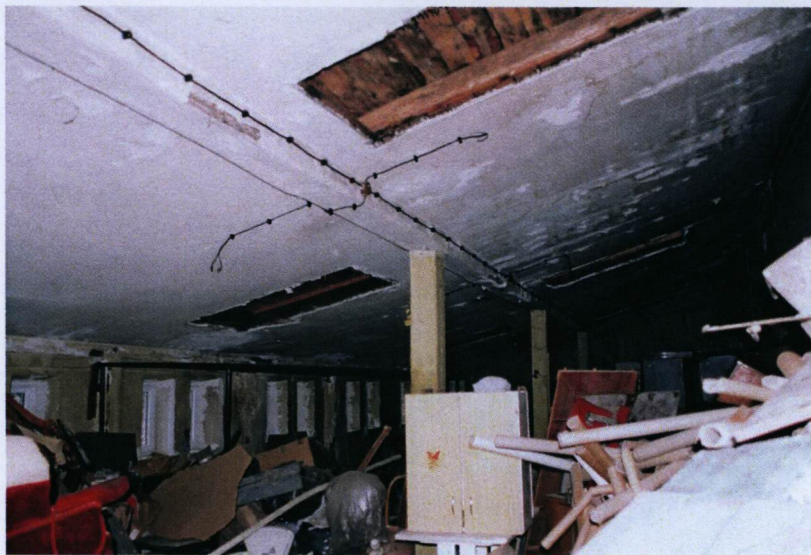
77. Budynek nr 22 b. Wnętrze. Więźba.

**Część B:** drewniana, krokwiowo-płatwiowa, wsparta na rzędach słupów.

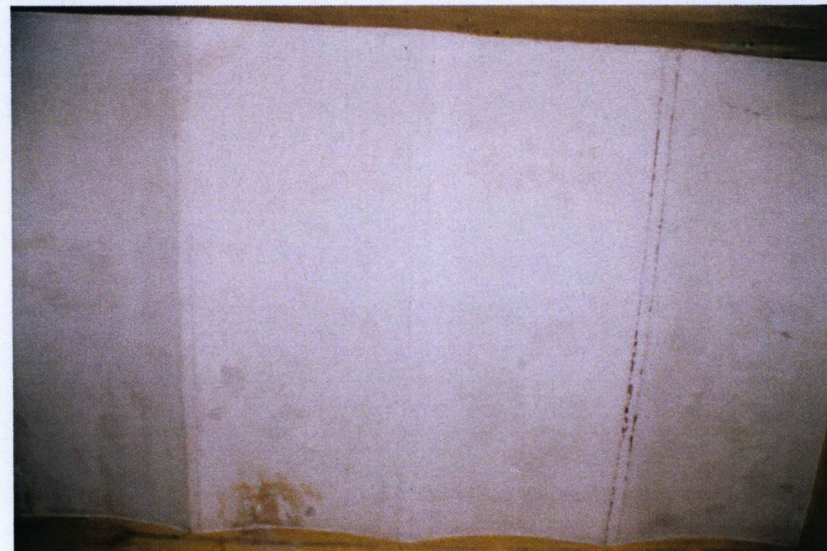
86. Budynek nr 22b. Klatka schodowa. Strop.

**Część B:** Klatka schodowa północna: dwubiegowe, powrotne, wspornikowe, cementowe, z balustradą metalową i drewnianą poręczą. Wyłożone płytkami ceramicznymi, z białych i szarych kafli. Klatka schodowa południowa: dwubiegowe, powrotne, wspornikowe, z pełną murowaną balustradą i metalową a poręczą, wyłożona lastrico barwionym w masie na kolor czarny. Wnętrze: schody murowane, prawdopodobnie wspornikowe, jedno- i dwubiegowe, proste, schody drewniane, dwubiegowe łamane, wtórne schody metalowe, kręte i metalowe, drabiniaste.
