Dom ul. Lwowska 2.

ul. LWOWSKA 2

dom ul. Lwowska 2

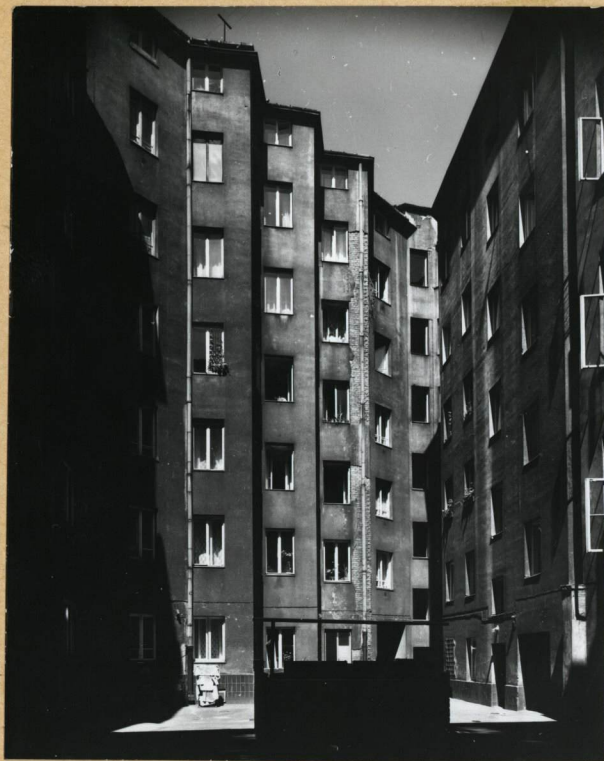
Elewacja tylna niesymetryczna, 5 osiowa, z 1 osiową elewacją oficyny po lewej.
Wejście w osi 2, osie 4, 5 w trójkątnym płytkim ryzalicie przy prawym skraju elewacji. Ogrymsowana jak fasada.

1. Elewacja tylna - z domem nr 4.
2. Balkon fasady.
3. Wejście.

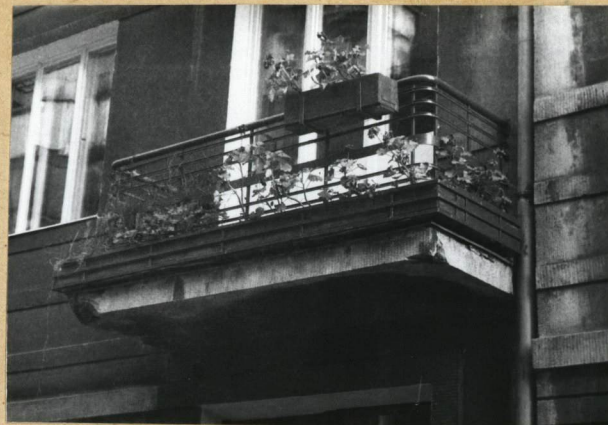
Fasada 4 osiowa, w przyziemiu 5 osiowa, 7 kondygnacyjna, z górnym mezzaninem. Zamknięta niskim płytowym gzymsem. W osiach środkowych 2-6 kondygnacji prostokątne balkony o balustradach z poziomych pasów, z okrągłą poręczą.

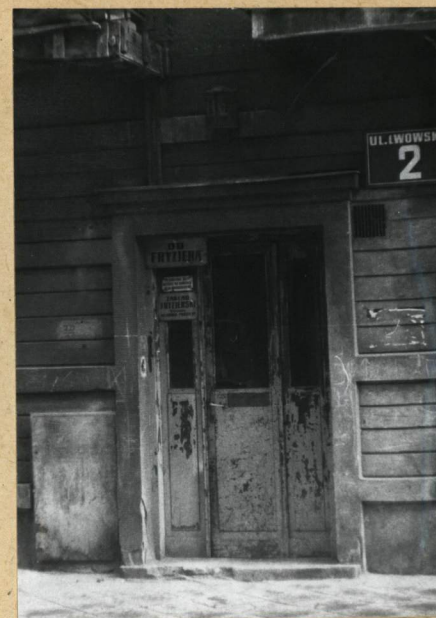
Przyziemie boniowane w wąskie pasy, z których co trzeci jako opaska. Pośrodku niższe wejście ujęte w analogiczną opaskę. Wyżej pasy międzypiętrowe artykułowane analogicznymi opaskami przechodzącymi na wysokości nadproży i parapetów okien oraz symetrycznie pomiędzy nimi pośrodku. Okienka piwnic z ozdobnymi kratami.
