KARTA EWIDENCYJNA ZABYTKU NIERUCHOMEGO

KAMIENICA CZYNSZOWA Z OFICYNAMI

ok. 1885,
ok. 1897-1901,
1938-49

ul. Piękna 56
00-672 Warszawa

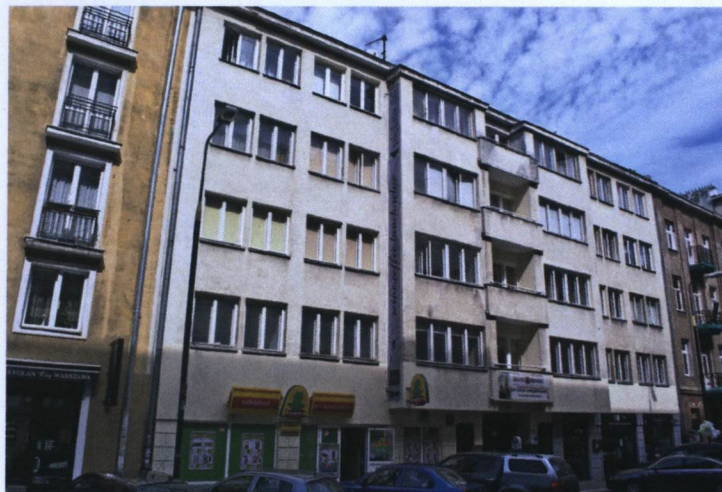
Widok ogólny

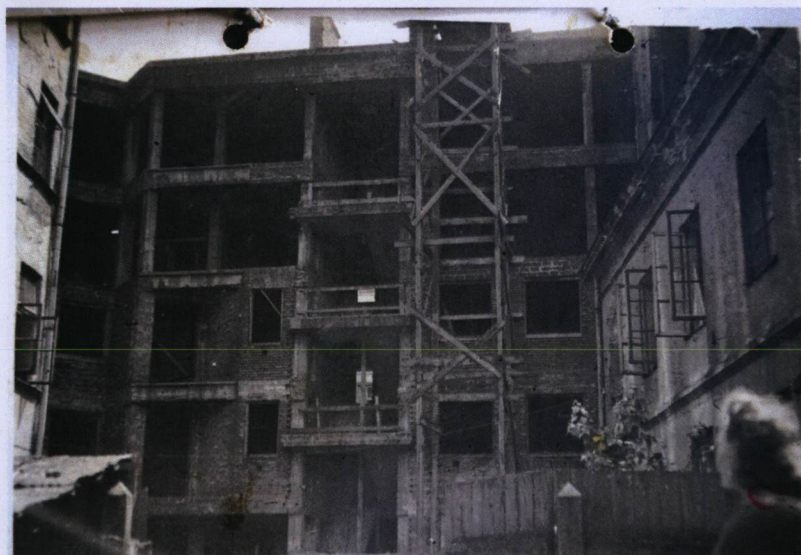
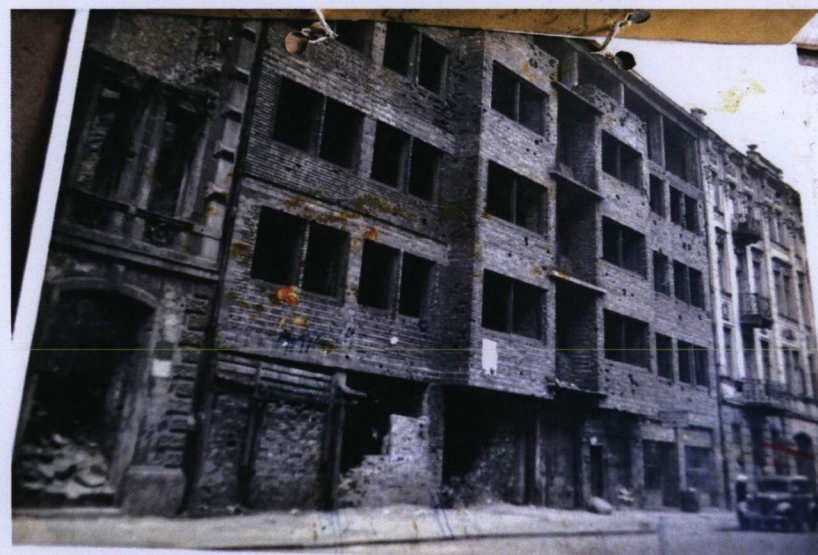
3, 4: Niedatowane fotografie (ok. 1946 r.) zachowane w teczce obiektu w Archiwum Urzędu Miasta Stołecznego Warszawy, przedstawiające budynek frontowy w stanie surowym

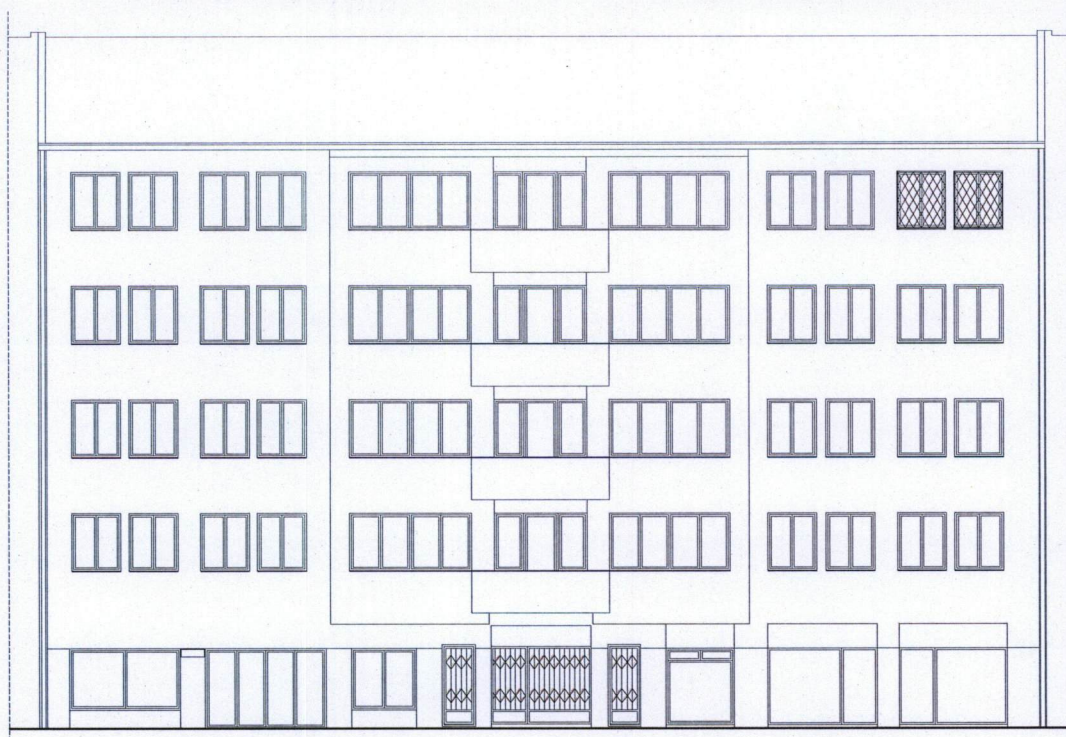
ELEWACJA POŁUDNIOWA BUDYNKU FRONTOWEGO 1:200

Elewacje: frontowa (południowa): siedmioosiowa, symetryczna. W centralnej osi rząd loggii balkonowych o pełnych betonowych balustradach, flankowanych osiami okiennymi w płytkich wykuszach, posiadających czteroskrzydłowe okna. Po dwie skrajne osie elewacji posiadają po dwa dwuskrzydłowe okna przedzielone murem słupkiem. Partery budynku boniowane, mieszczą witryny lokali usługowych o niesymetrycznym, wtórnym rytmie. W centralnej osi parteru prosto przekryty otwór przejazdu bramnego, o współczesnej metalowej bramie, flankowany dwoma furtkami dzielonymi prostokątnymi słupami. Elewację wieńczy prosty gzyms koronujący. **Elewacja północna (podwórzowa):** siedmioosiowa, asymetryczna. Centralną oś elewacji zajmuje płytki wykusz mieszczący rząd poziomych uchylnych okien doświetlających główną klatkę schodową. Osie wschodnie wypełnione jednoskrzydłowymi oknami, zachodnie dwuskrzydłowymi. Skrajna wschodnia część budynku usytuowana ukośnie posiada dwie osie okien dwuskrzydłowych, łącznik jedną oś. Łącznik zachodni posiada oś okienną oraz rząd poziomych okien bocznej klatki schodowej.

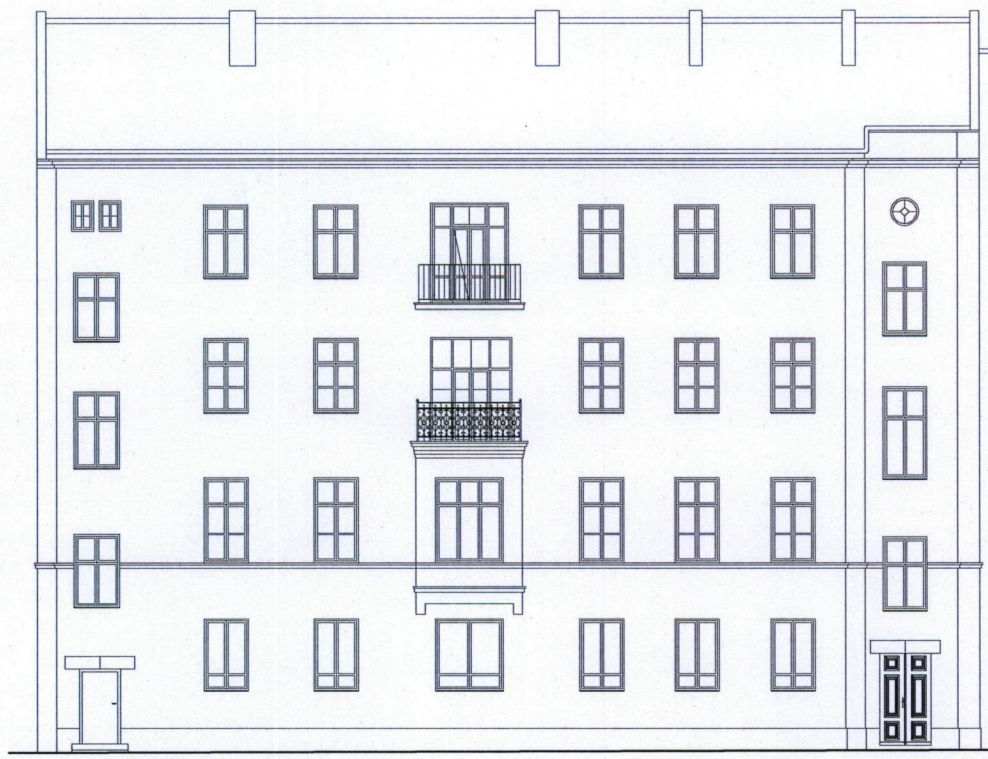
ELEWACJA ZACHODNIA OFICYNY WSCHODNIEJ 1:200

Elewacje: zachodnia: siedmioosiowa (+ jednoosiowa wycofana część mieszcząca klatkę schodową), gładka, zwieńczona profilowanym gzymsem. Tynki pochodzą z okresu powojennego, lecz prawdopodobnie nie posiadała detalu architektonicznego. W centralnej osi wykusz i okna trójskrzydłowe, w pozostałych dwuskrzydłowe.

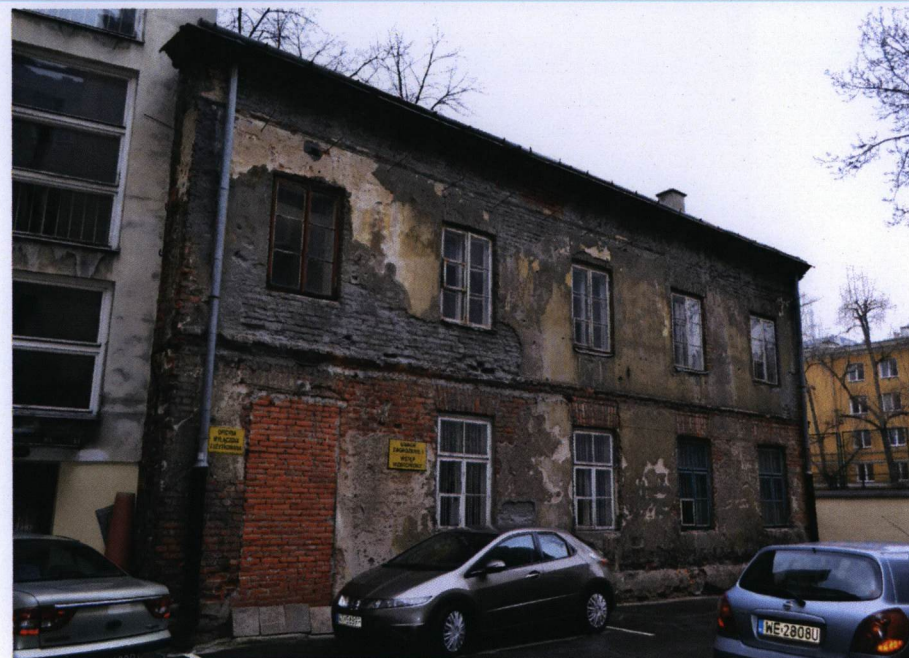
budynek w bardzo złym stanie technicznym wyłączony z użytkowania i zabezpieczony przed wstępem niepowołanych osób. Ściany zewnętrzne w stanie bardzo złym, ze śladowymi ilościami tynku, liczne ubytki i odspojenia cegieł, widoczne ślady prowizorycznego naprawiania gzymsu. Silne zawilgocenie ścian w strefie przyziemia. Stropy drewniane w stanie śmierci technicznej, grożą zawaleniem. Więźba dachowa w stanie złym, widoczne ślady zamakania, częściowo przegniła. Piwnica zawilgocona, ze śladami pleśni i wysoleń. Stolarka okienna: skrzydła zwichrowane, nieszczelne, z ubytkami powłok malarskich, porażone przez grzyby. Silne zniszczenia węgarów ościeżnic. Stolarka drzwiowa w stanie złym. Posadzki drewniane silnie zużyte. Instalacje w stanie bardzo złym, odłączone. Tynki i powłoki malarskie ścian wewnątrz budynków silnie zniszczone. Ekspertyza mykologiczna przeprowadzona w 1996 r. wykazała liczne kolonie pleśni, w tym grzybów z rodziny *Aspergillus niger*. Po tej ekspertyzie wykwaterowano lokatorów a budynek wyłączono z użytkowania.

Widok ogólny (elewacja wschodnia)

Oficyna zachodnia prawdopodobnie nie nadaje się do remontu.

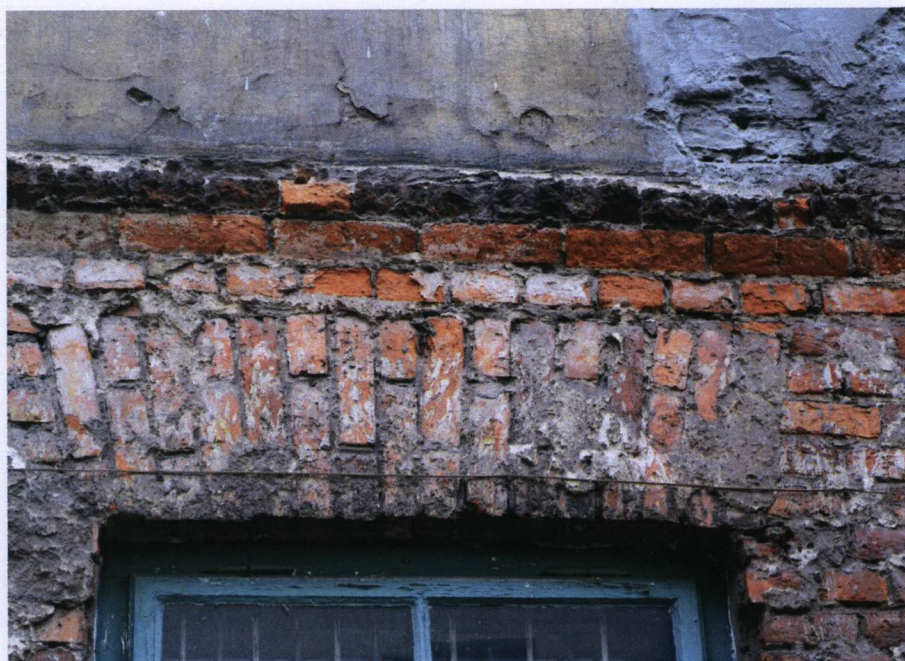
Odsłonięte nadproże okna

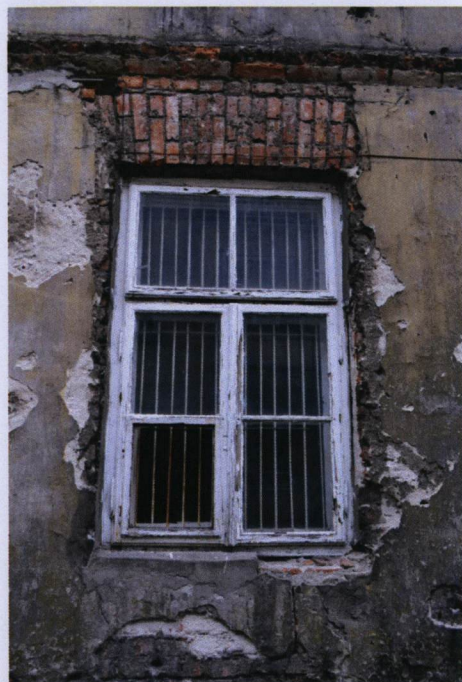
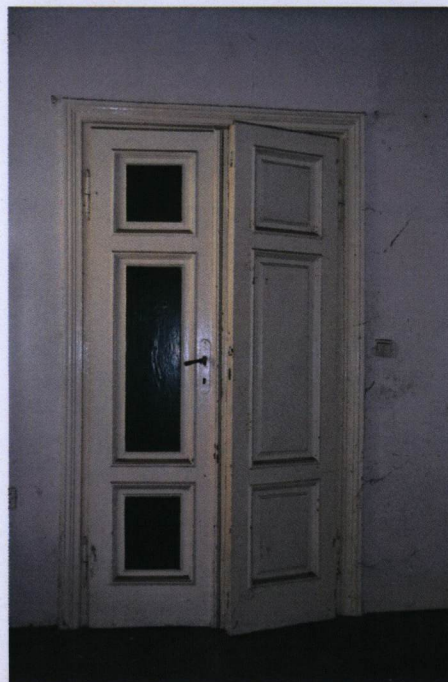
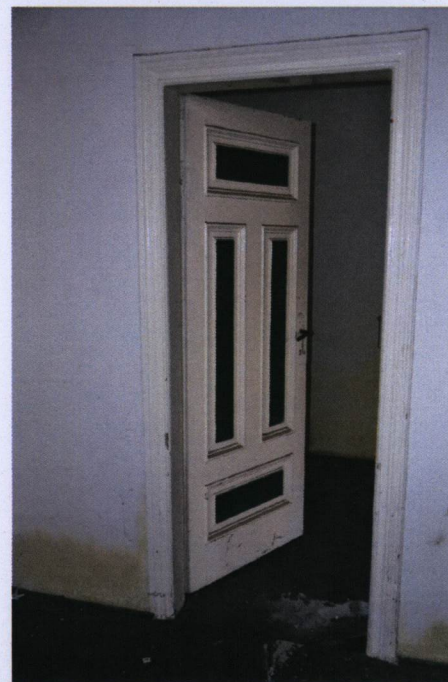
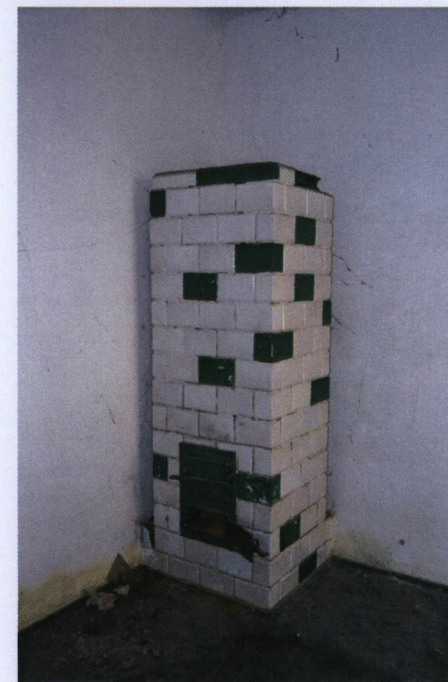
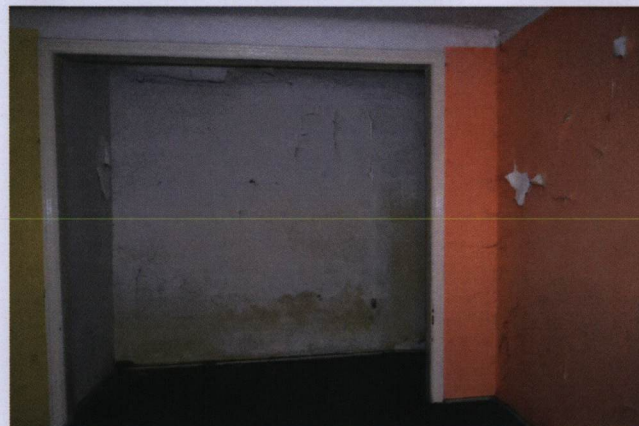
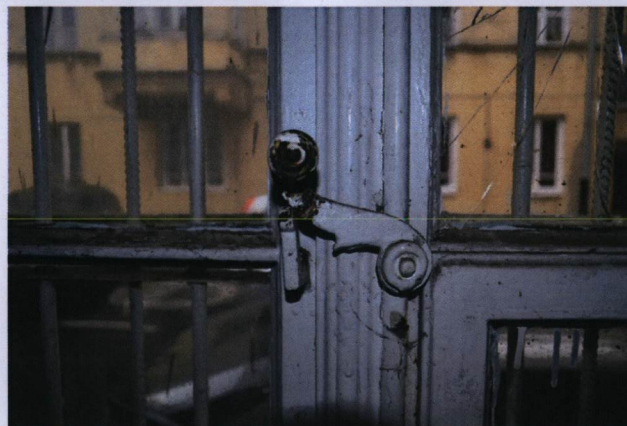
1. Okno w elewacji wschodniej
- 2, 3. Zachowana wewnętrzna stolarka drzwiowa
4. Jeden z pieców w mieszkaniu na parterze
5. Widok ogólny mieszkania na parterze
6. Zawrotnica okienna

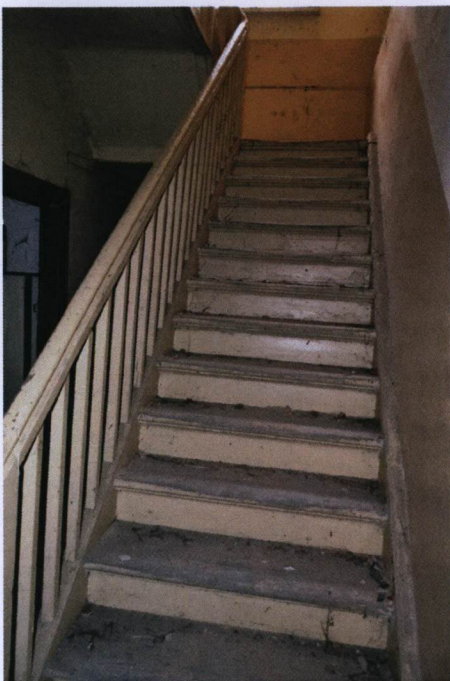
Schody na piętro

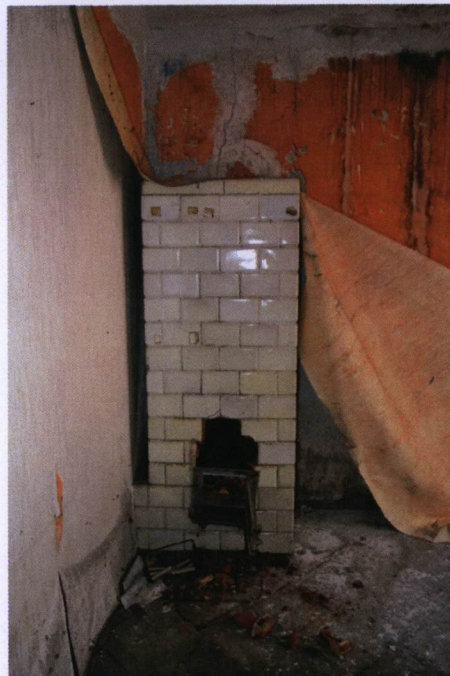
Zachowany piec na piętrze

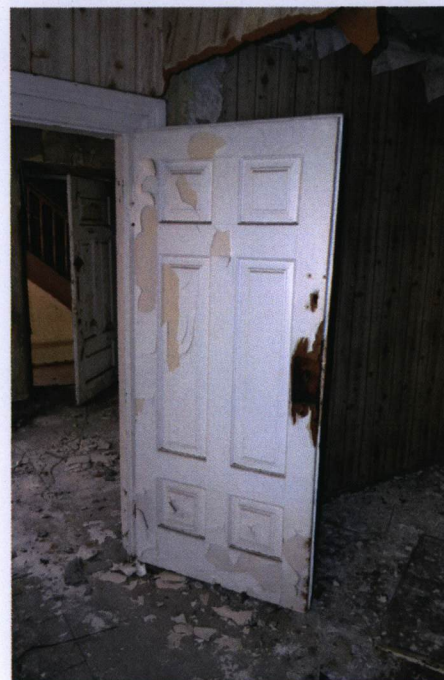
Stolarka drzwiowa na piętrze

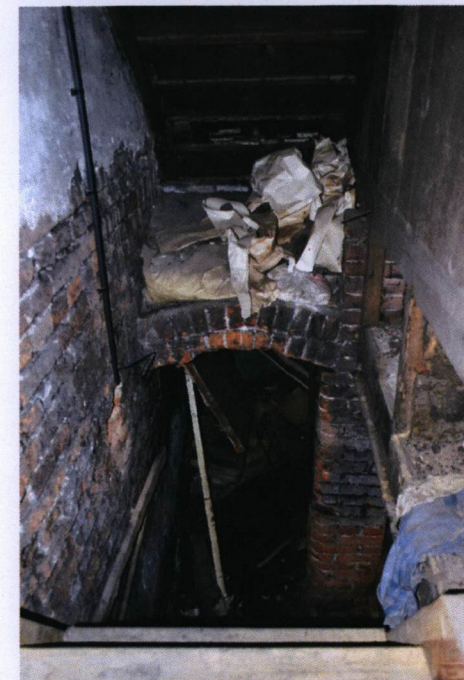
Piwnica pod klatką schodową

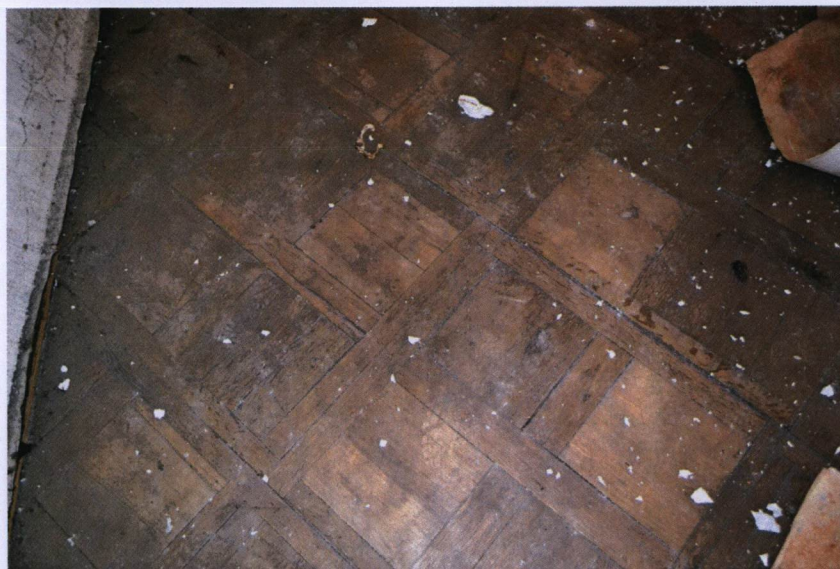
podłogi: w pokojach parkiet taflowy dębowy (mozaika), w kuchniach i na klatce schodowej „podłoga biała” z desek sosnowych; na parterze na podłogach wtórnie wykładziny dywanowe i linoleum;

Zachowany parkiet taflowy w jednym z pokoiów na piętrze

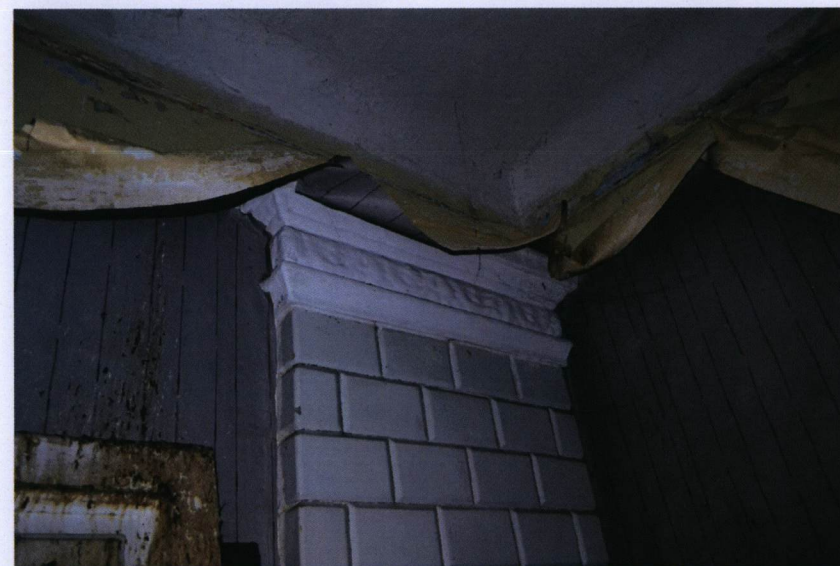
wnętrza: zachowane w złym stanie piece z białych kafli, z czego jeden zwieńczony dekoracyjnym masywnym fryzem o rysunku silnie zatartym przez wielokrotne malowanie.

Piec na piętrze z dekoracyjnym fryzem

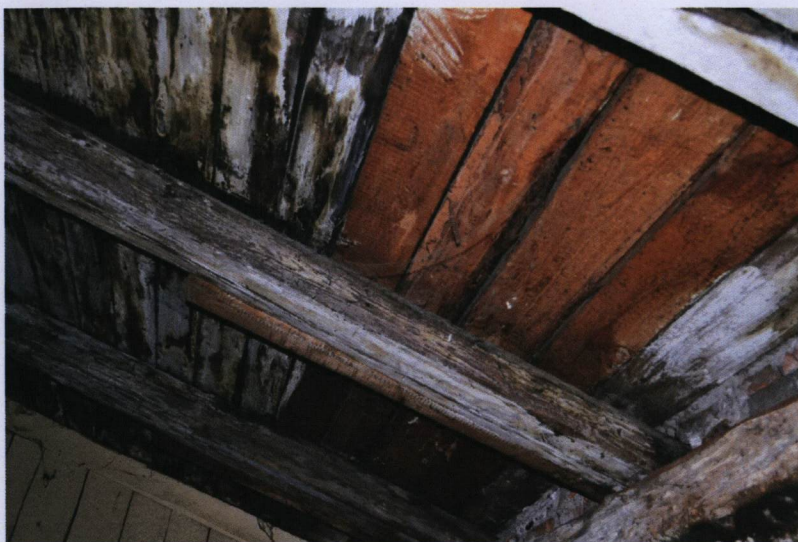
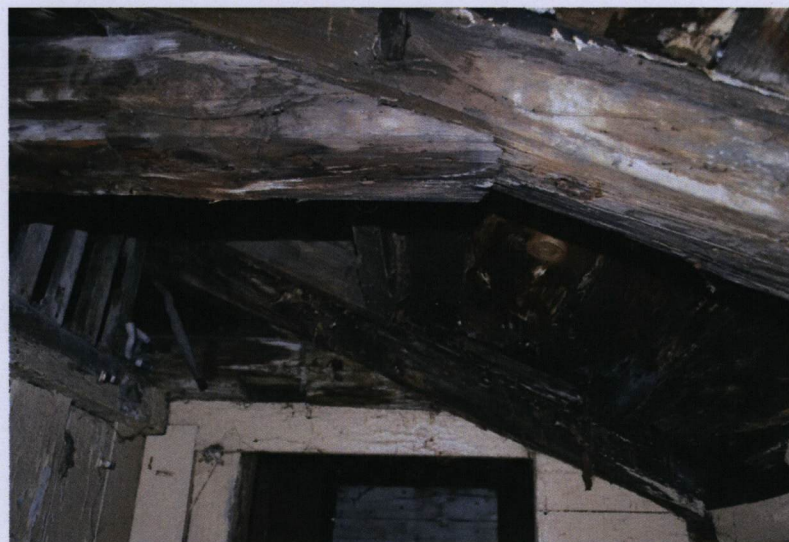
dach: pulpitowy, więźba dachowa krokwiowo-jętkowa, kryta papą na podkładzie z desek; obróbki blacharskie z blachy ocynkowanej;

1, 2: Wieżba dachowa

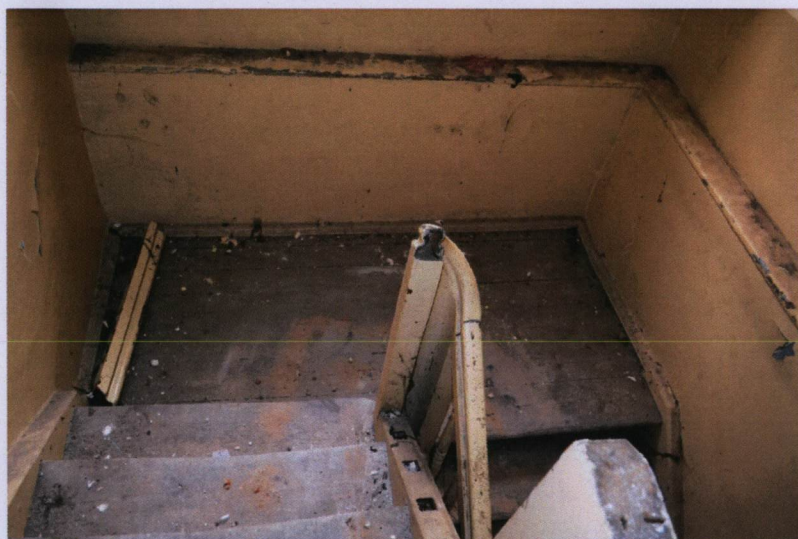
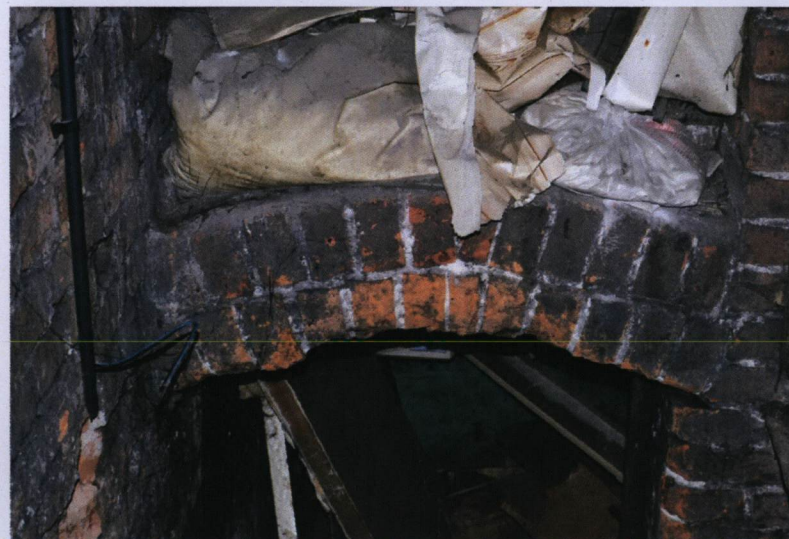
stropy: nad fragmentem podpiwniczenia pod klatką schodową strop odcinkowy na belkach stalowych, stropy międzykondygnacyjne oraz strop strychowy drewniane;

3. Podest klatki schodowej
4. Sklepienie odcinkowe fragmentu podpiwniczenia pod klatką schodową

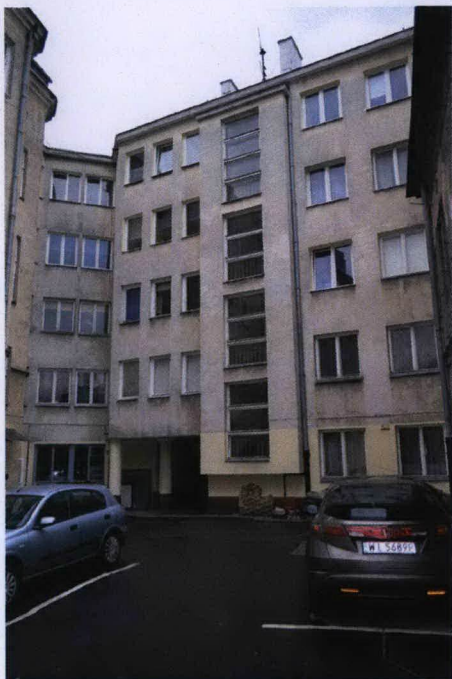
w stanie dobrym, przechodzi bieżące remonty, nieliczne ślady zawilgoceń (od wód opadowych) i miejscowe ubytki tynku widoczne na elewacji podwórzowej. Nie stwierdza się spękań ani zarysowań elementów konstrukcyjnych. Jedynie stolarka okienna w poszczególnych lokalach wykazuje ślady zużycia i wymaga wymiany.

Elewacja podwórzowa budynku frontowego

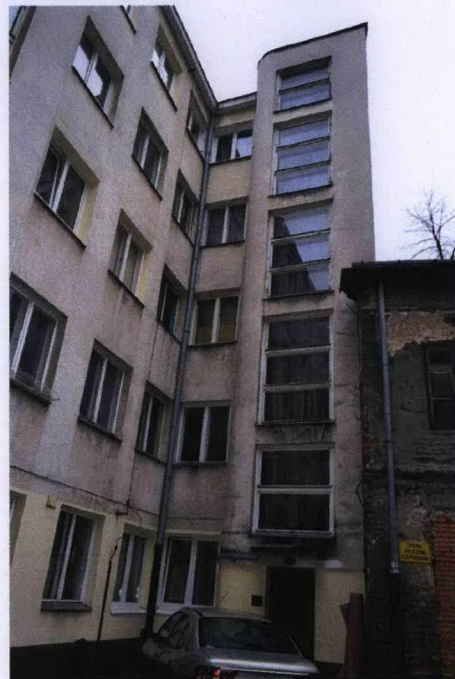
Łącznik z oficyną zachodnią

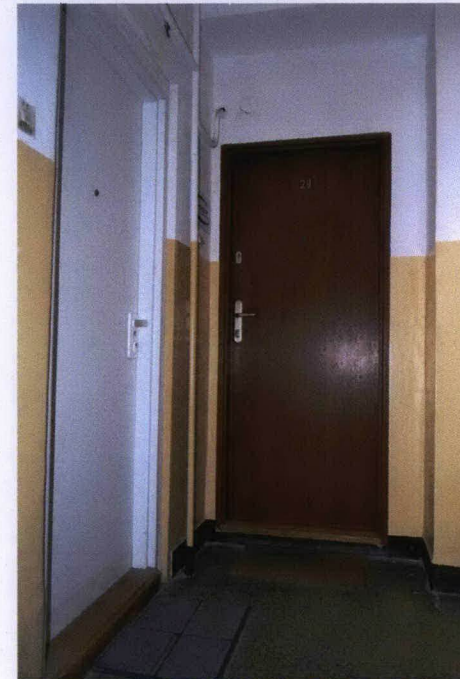
Współczesne drzwi do mieszkań

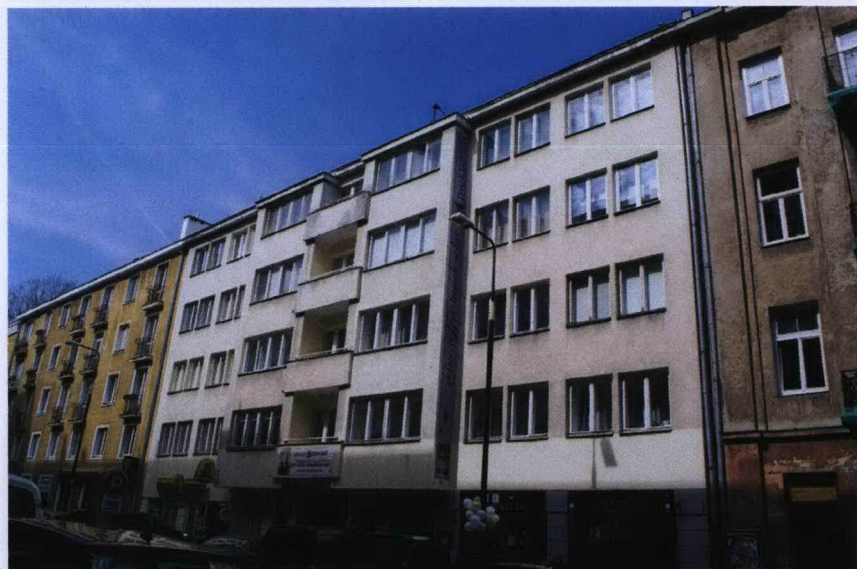
Widok ogólny budynku frontowego

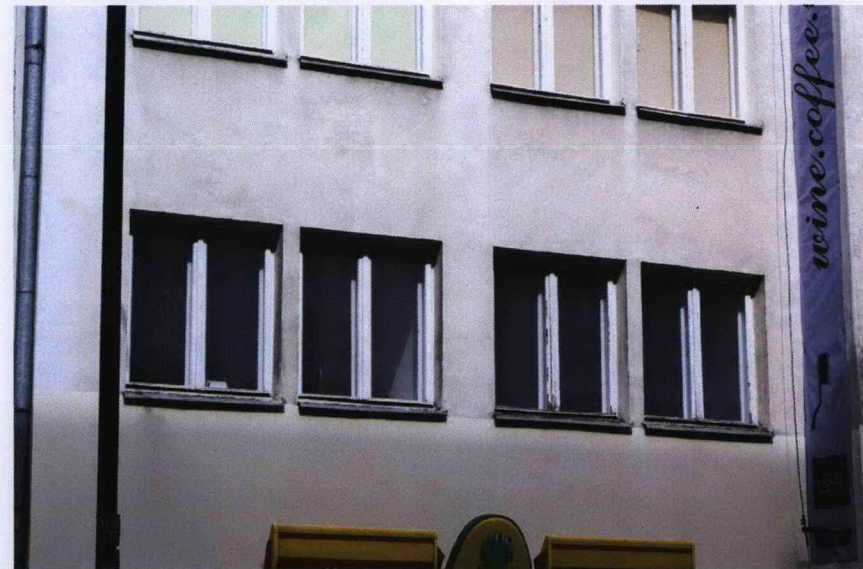
stolarka okienna: częściowo zachowana stolarka okienna drewniana skrzynkowa (lata 40-te), okna szklone podwójnie z przerwą między szybami 9 cm; częściowo wymieniona na współczesną stolarkę zespoloną PCV lub drewnianą; na klatkach schodowych zachowane pionowe rzędy okien drewnianych uchylnych. W lokalach usługowych na parterze współczesne witryny aluminiowe lub PCV;

Fragment elewacji południowej - okna

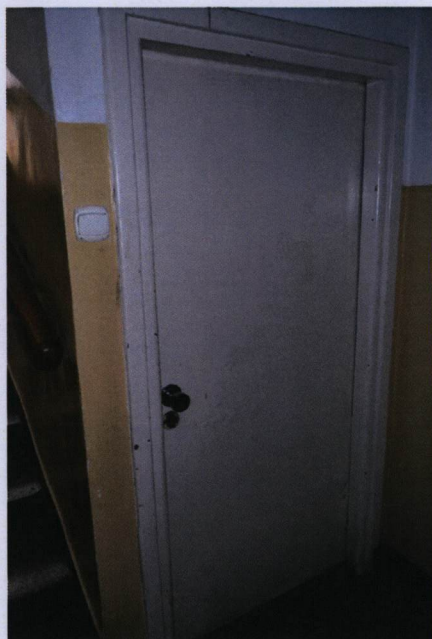
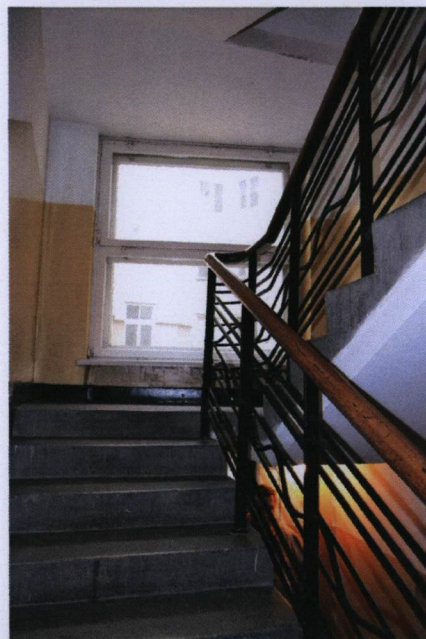
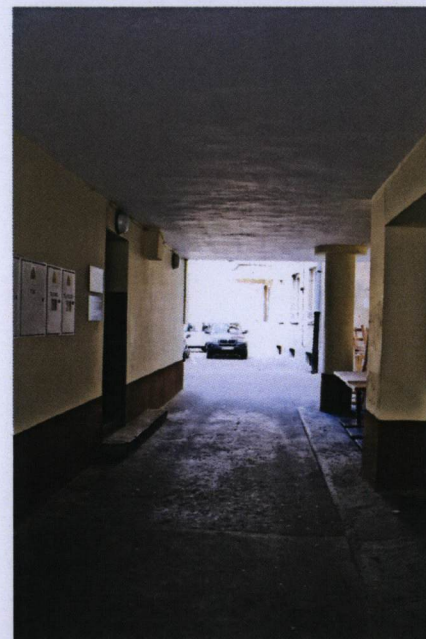
1. Drzwi do piwnicy (w głównej klatce schodowej)
2. Boczna klatka schodowa
3. Widok przejazdu bramnego
4. Balustrada schodów (identyczna na obu klatkach schodowych)
5. Detal elewacji podwórzowej (okna)

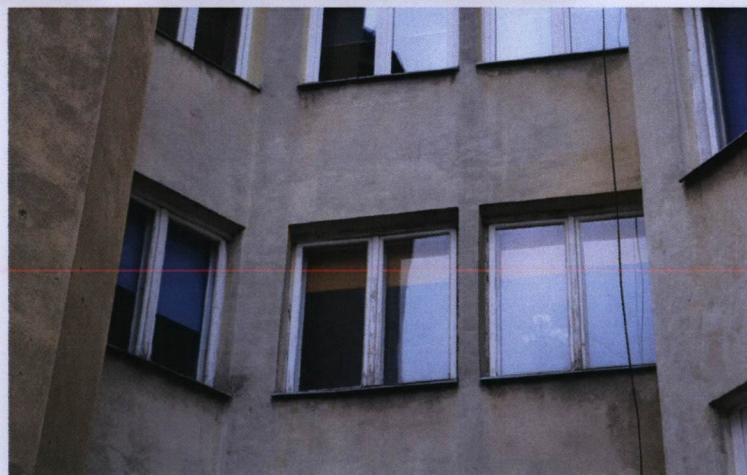
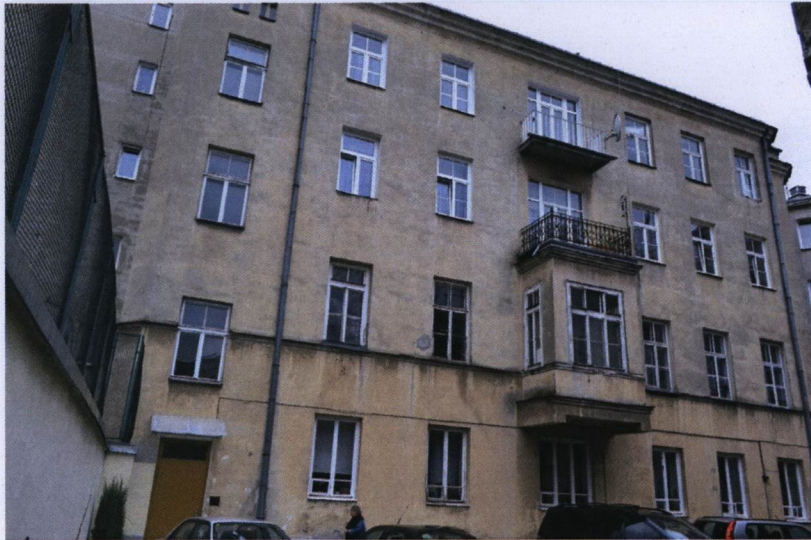
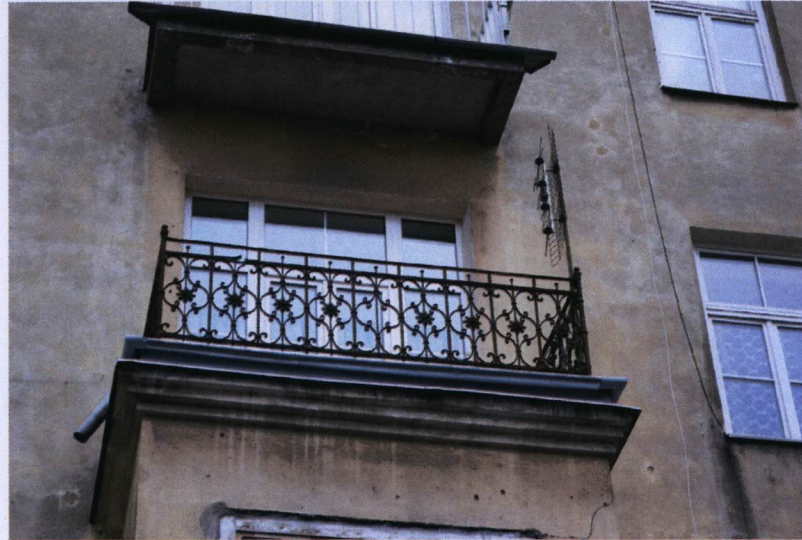
ściany nośne i zewnętrzne w stanie dostatecznym (widoczne spękania ścian oraz miejscowe ubytki tynków, jak też ślady wcześniejszego zamakania wodami opadowymi), stropy w stanie zadowalającym (za wyjątkiem stropu wykusza o zawilgoceniu i silnej korozji biologicznej; stan pokrycia dachowego i więźby zadowalający. Główna oraz kuchenna klatka schodowa posiada okładzinę drewnianą stopni i spoczników w stanie zużycia mechanicznego i wymaga konserwacji. Stolarka okienna oryginalna oraz wymieniana w okresie powojennym w stanie niezadowalającym: ubytki powłok ochronnych, zawilgocenia, zbutwienia i deformacje, niesprawności okuć; stolarka współczesna w stanie dobrym; stolarka drzwiowa ze śladami zużycia mechanicznego.

1. Widok ogólny (elewacja zachodnia)
2. Balustrada balkonowa nad tarasem wykusza
3. Drzwi do głównej klatki schodowej
4. Wykusz
5. Balustrada głównej klatki schodowej
6. Widok schodów w głównej klatce schodowej

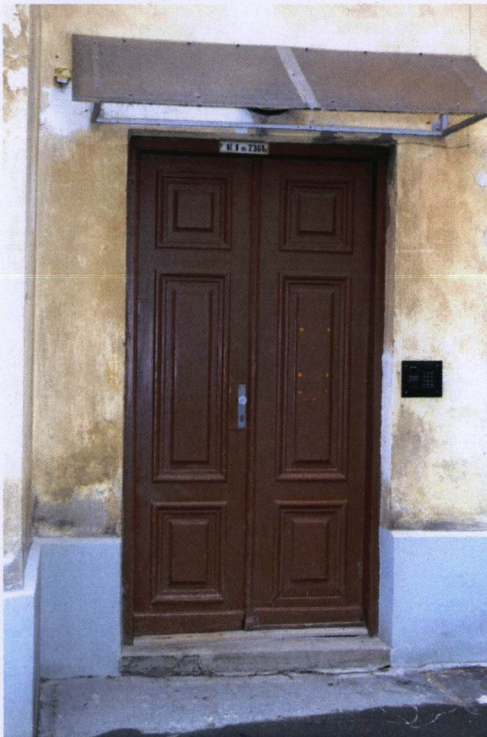
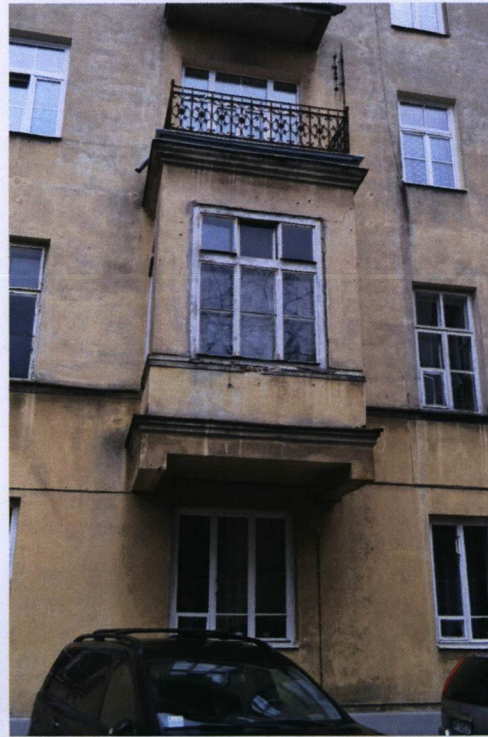
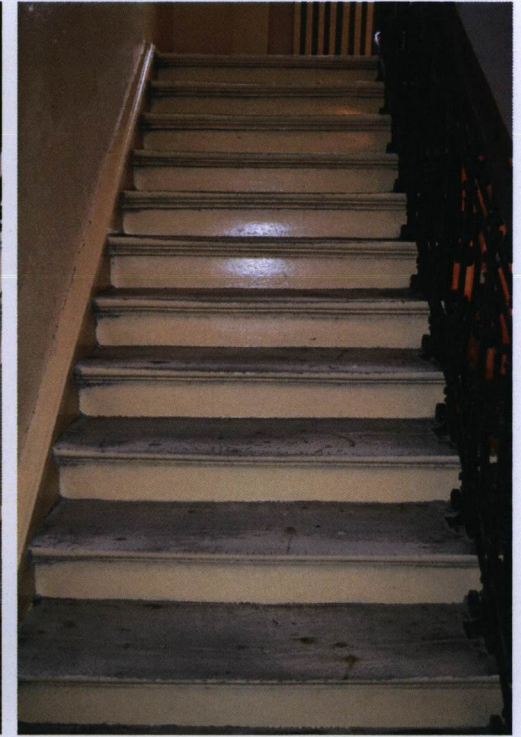
balkony: zachowana oryginalna stalowa balustrada nad wykuszem 1 piętra, ażurowa z połączonych ze sobą esownic (lecz nie identyczna z balustradą klatki głównej). Taras 2 piętra spoczywa na drewnianym stropie wykusza. Na balkonie powyżej współczesna balustrada z prostych metalowych prętów. Konstrukcja balkonu żelbetowa, współczesna.

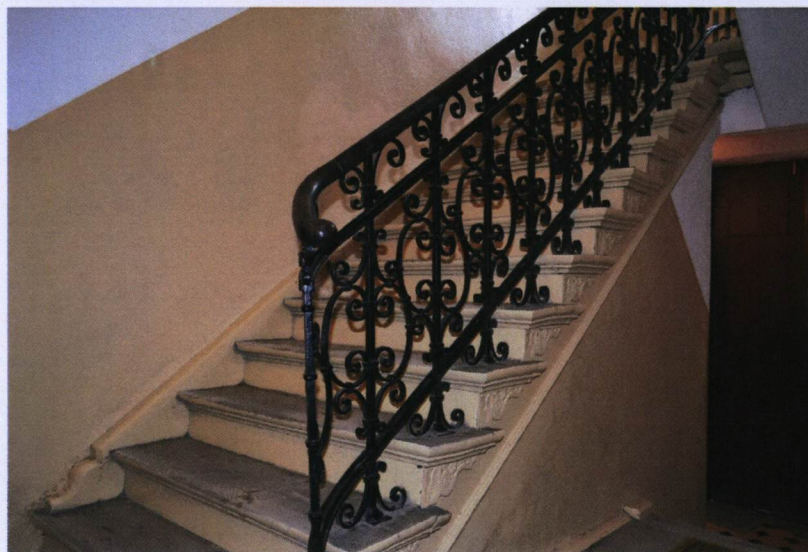
schody: obie klatki dwubiegowe na stropach odcinkowych ceglanych na belkach stalowych, klatka główna posiada okładzinę dębową stopni i podestów (dekorowane wolutami i kwiatowym ornamentem są nawet szczyty stopni) oraz dekoracyjną stalową balustradę o ornamente z esownic, z drewnianym profilowanym pochwytym. Skromniejszy wystrój klatki kuchennej obejmuje drewniane schody z ażurową balustradą z drewnianych toczonych tralek, z drewnianym profilowanym pochwytym;

1. Podest głównej klatki schodowej (parter)
2. Balustrada schodów na głównej klatce schodowej

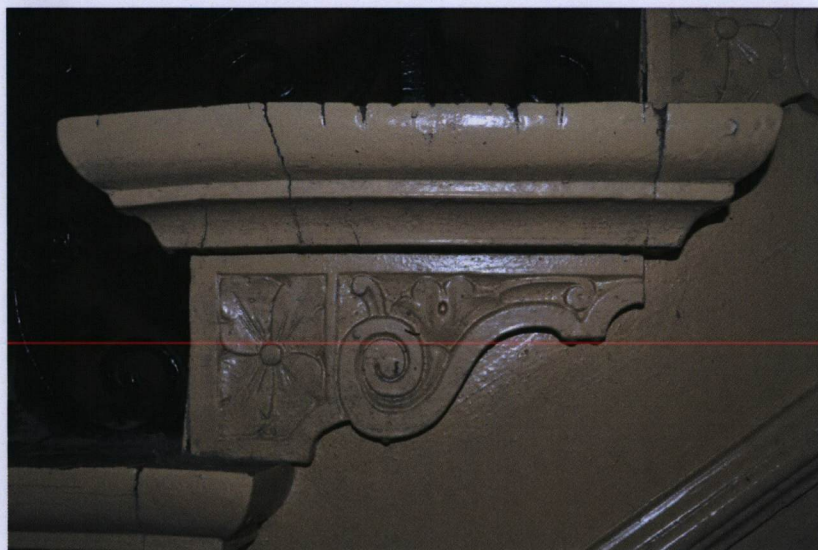
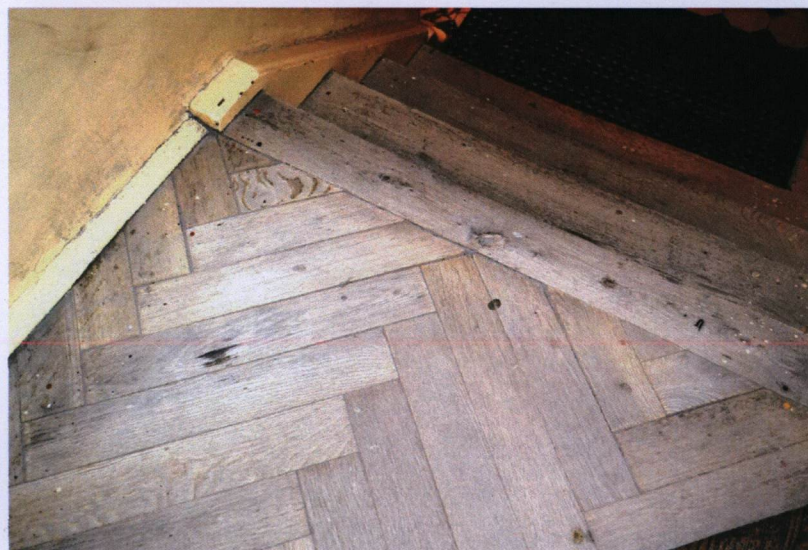
3. Dekoracja szczytów stopni (główna klatka schodowa)
4. Podest półpiętra (główna klatka schodowa)

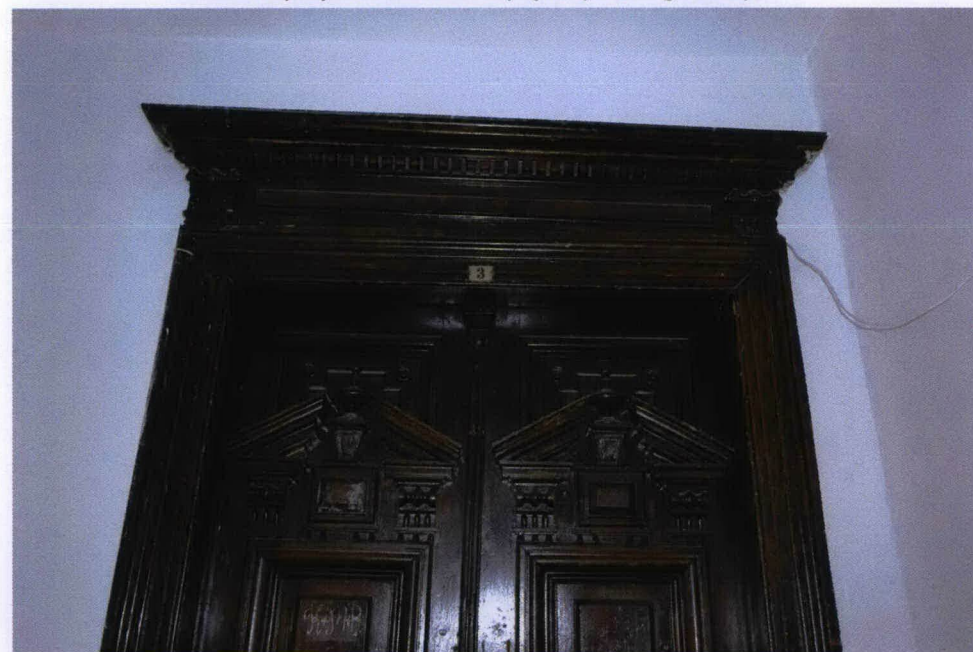
stolarka drzwiowa: drzwi do głównej klatki schodowej dwuskrzydłowe drewniane ramowo-płycinowe; drzwi do kuchennej klatki wtórne, płytowe, jednoskrzydłowe. Na głównej klatce schodowej oryginalne drewniane dwuskrzydłowe drzwi do mieszkań: na parterze ramowo-płycinowe o fasetowej dekoracji trzech płycin, w profilowanych ościeżnicach; na piętrach 1 i 2 ramowo-płycinowe o niezwykle bogatej dekoracji: profilowane uszakowe ościeżnice, dolne płyciny kwadratowe z masywnym, wypukłym lustrem o geometrycznej dekoracji; powyżej masywny profilowany gzyms, nad którym prostokątne płyciny zwieńczone przerwany frontonami wspartymi na profilowanych wspornikach, w polach frontonów wsparte na wolutowych cokołach wazy; supraporty w formie masywnych trójkątnych frontonów - całość w stylu neorenesansowym, wykonana zapewne w pracowni Rendznera. Drzwi na 3 piętrze analogiczne, lecz zamiast frontonów masywny gzyms zdobiony kostkowaniem. Drzwi w klatce kuchennej dość proste, drewniane, ramowo-płycinowe. Zachowane w mieszkaniach oryginalne drzwi drewniane jednoskrzydłowe, posiadają pięć profilowanych płycin z lustrami, niektóre z nich wysokie przeszklone nadświetla;

Drzwi do mieszkania na 2 piętrze głównej klatki schodowej

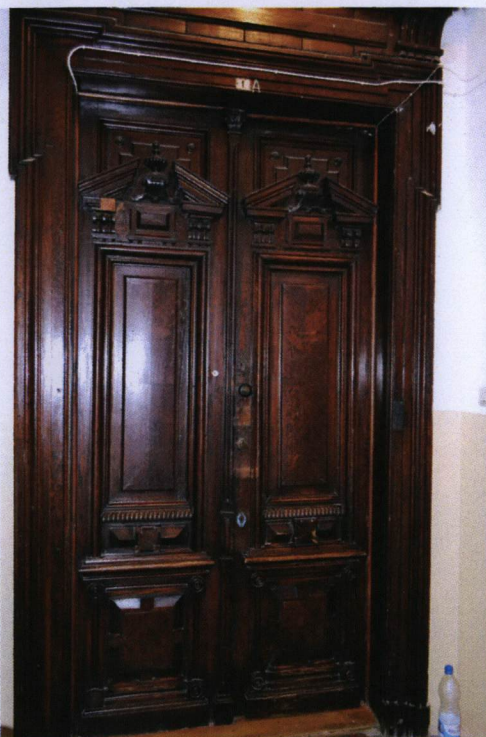
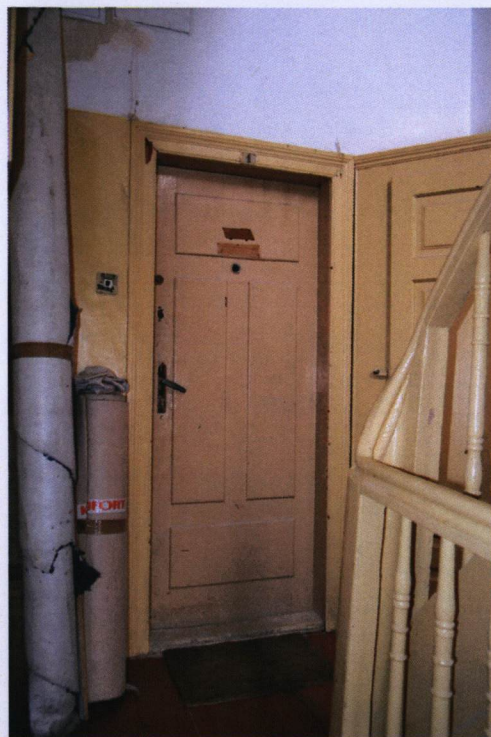
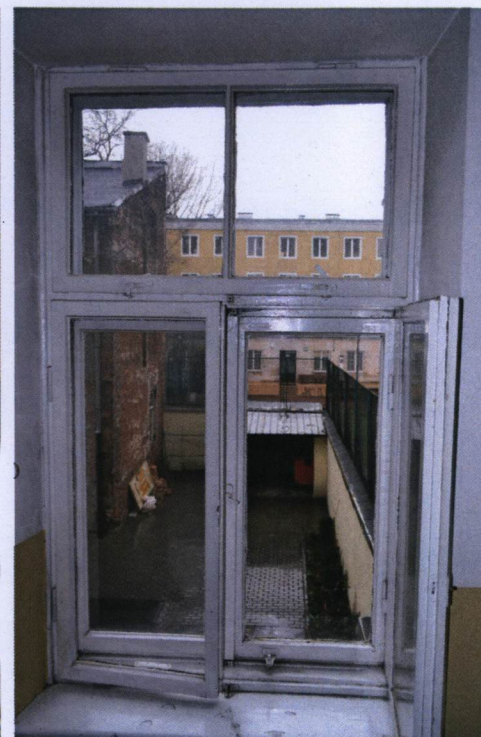
1. Drzwi do mieszkań na głównej klatce schodowej
2. Drzwi do mieszkań na klatce kuchennej
3. Schody na klatce kuchennej
4. Stolarka okienna kuchennej klatki schodowej
5. Balustrada schodów klatki kuchennej
6. Podest schodów klatki kuchennej

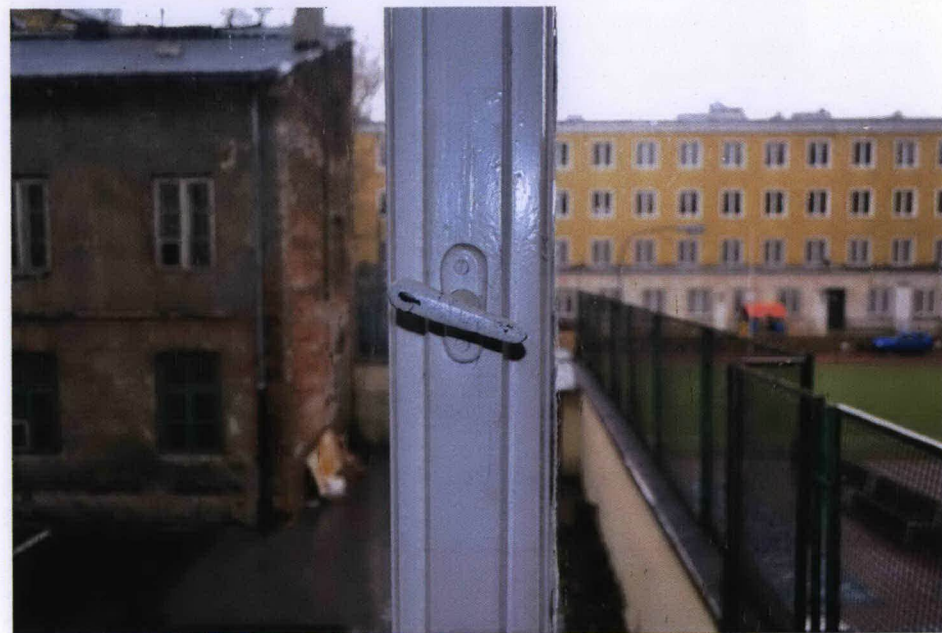
Klamka okna w kuchennej klatce schodowej

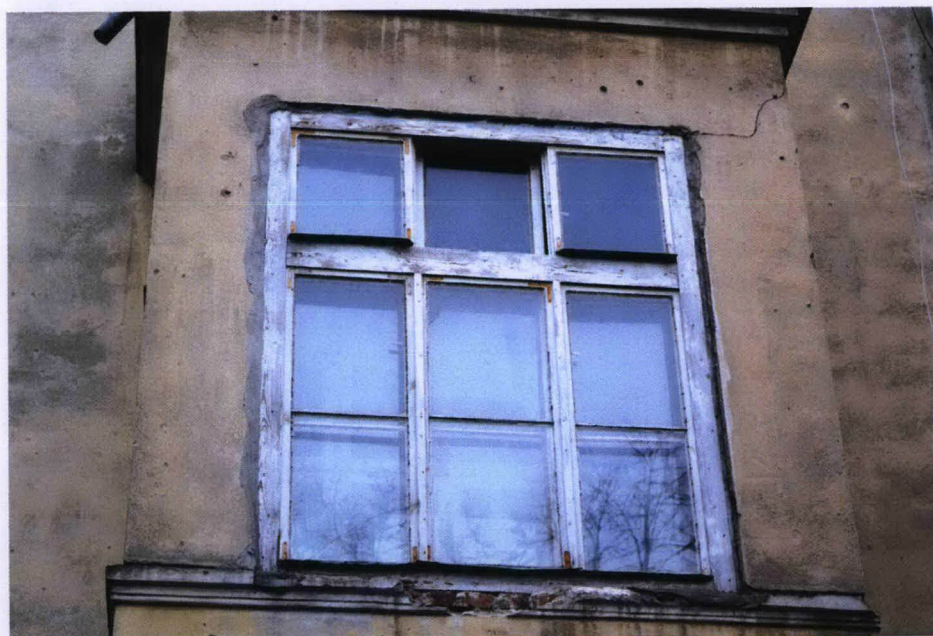
Okno wykusza

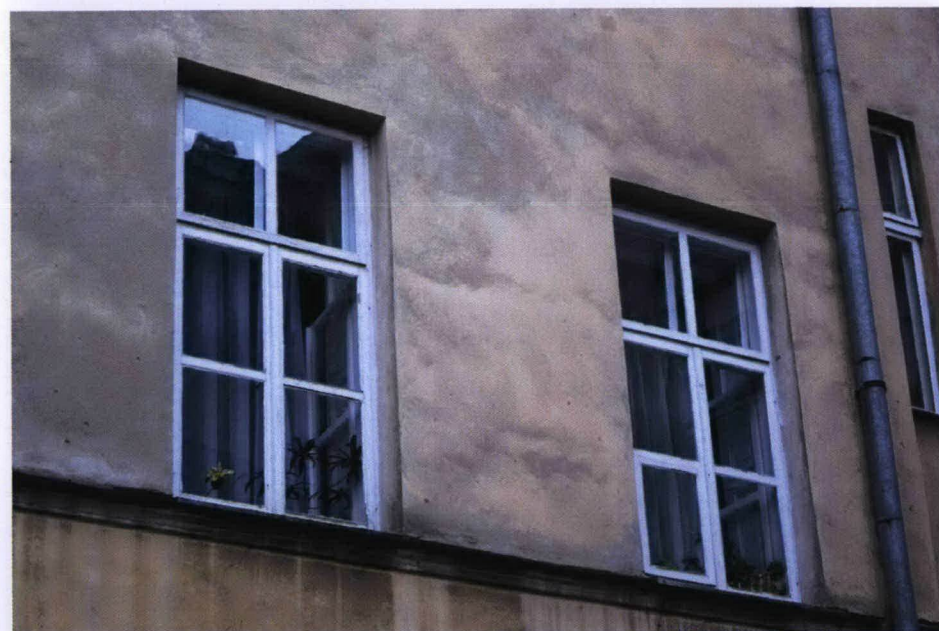
stolarka okienna: oryginalna stolarka okienna skrzynkowa polska zachowana szczątkowo w dawnym mieszkaniu Józefa Rendznera na piętrze: czteroskrzydłowe drzwi balkonowe o dolnych płycinach dekorowanych profilowanym lustrem, oprawione ramowo-płycinową boazerią, wychodzące na wykusz (aktualnie po renowacji) oraz zachowane w złym stanie okno w sąsiednim pokoju (ze zdemontowanymi skrzydłami zimowymi). Okna w mieszkaniu nr 1a (drugiej części dawnego mieszkania Rendznera) prawdopodobnie oryginalne, nie zbadane ze względu na brak dostępu. Oryginalne okna posiadają zawiasy czopowe i metalowe zawrotnice oraz uchylne nadświetla. Pozostałe okna wymienione po II wojnie światowej (drewniane skrzynkowe, zespolone lub PCV). Okna parteru (bez nadświetli) pochodzą z okresu przekształcania parterów na lokale mieszkalne zaraz po II wojnie św.

Okna południowej części mieszkania Rendznera

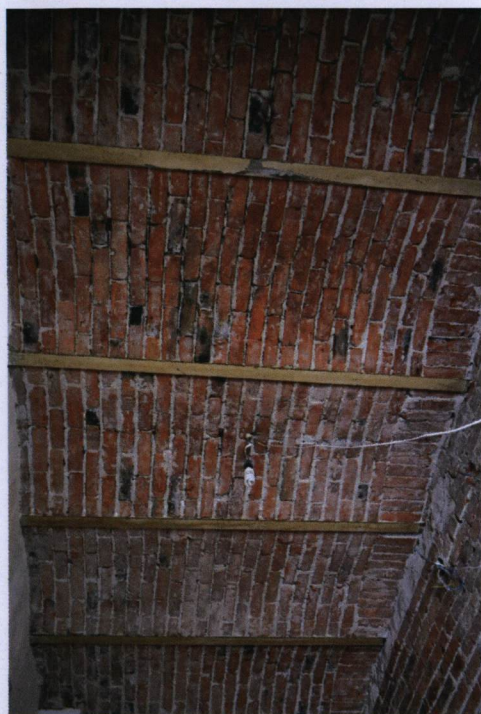
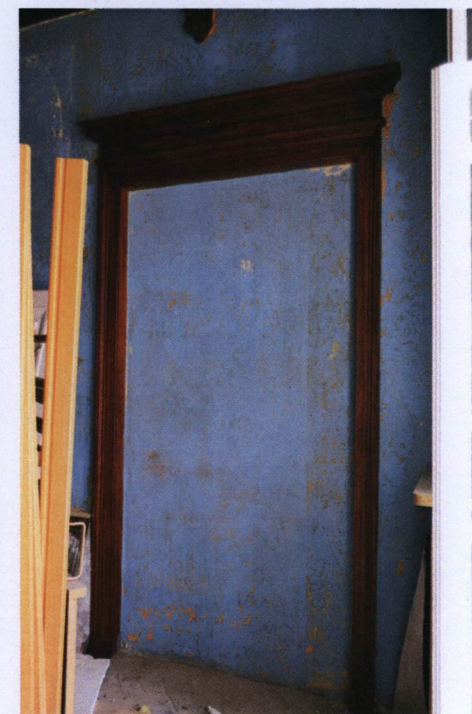
stropy: nad piwnicą sklepienia odcinkowe na belkach stalowych, stropy międzypiętrowe nad pokojami drewniane, nad kuchniami i korytarzami sklepienia odcinkowe na belkach stalowych; strop strychowy drewniany;

- 1, 5: Odsłonięta konstrukcja sklepień odcinkowych nad dawnymi kuchniami
2. Strop kasetonowy w salonie z wykuszem
3. Wolutowa konsola podtrzymująca strop kasetonowy
4. Zachowana futryna drzwi do południowej części mieszkania
6. Dębowy parkiet układany w jodłę w salonie (układ drabinkowy wtórny, w miejscu dawnego pieca)
