KARTA EWIDENCYJNA ZABYTKU NIERUCHOMEGO

KAMIENICA CZYNSZOWA Z OFICYNAMI

ok. 1885,
ok. 1897-1901,
1938-49

ul. Piękna 56
00-672 Warszawa

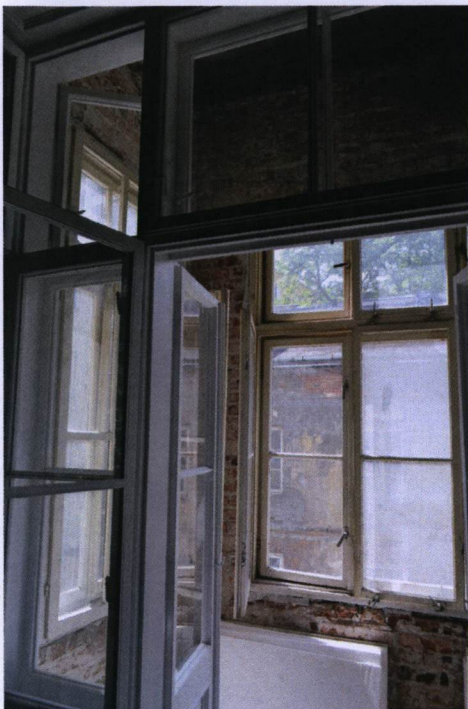
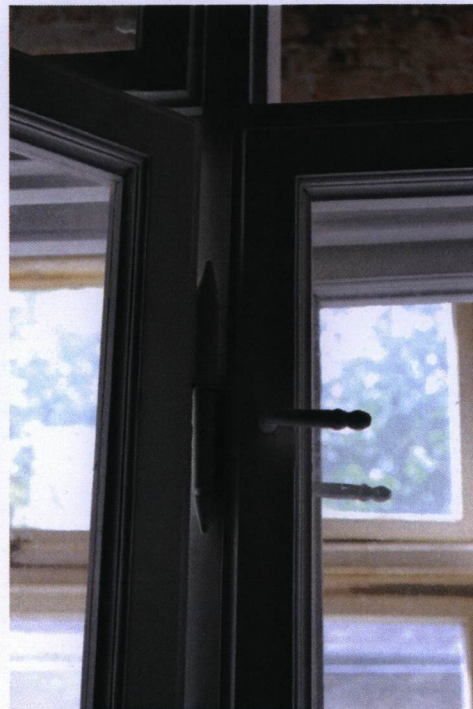
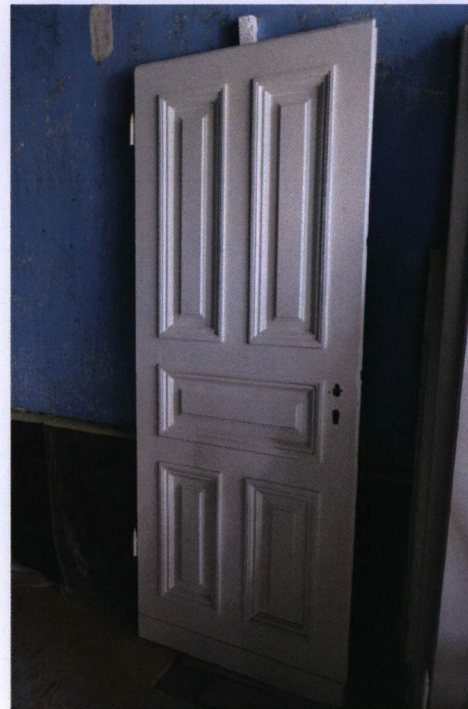
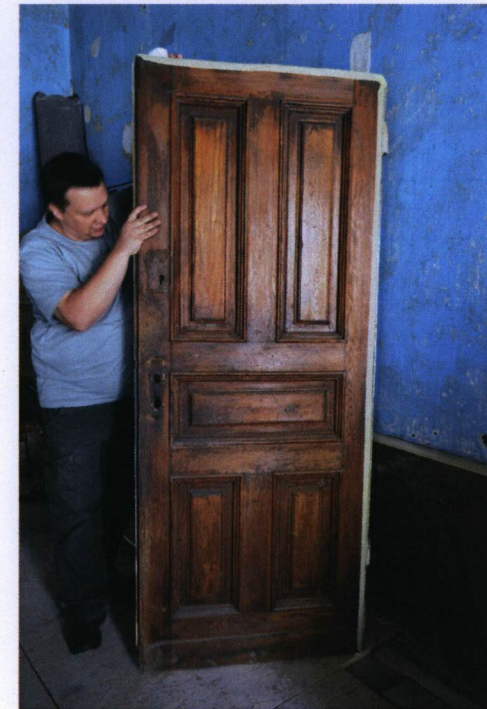
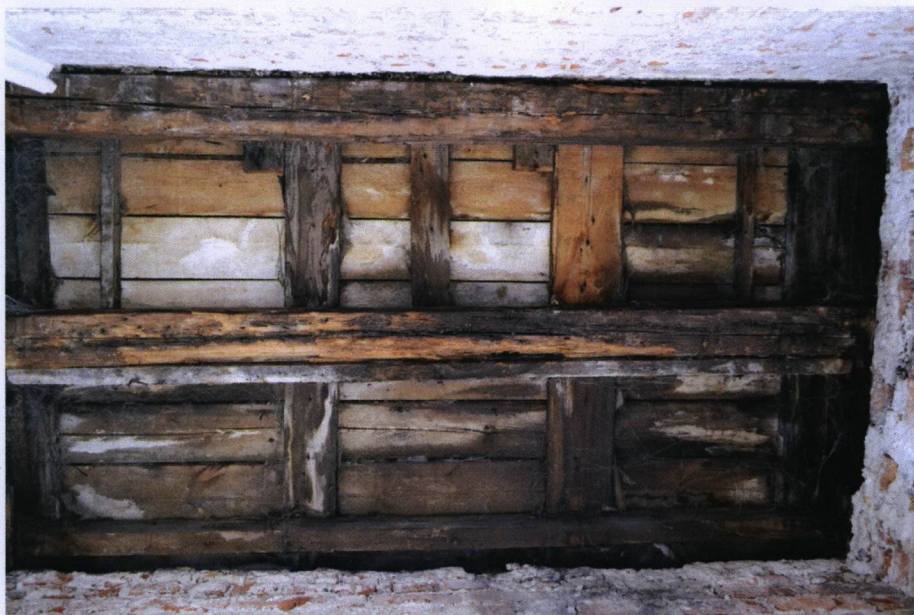
ściany nośne i zewnętrzne w stanie dostatecznym (widoczne spękania ścian oraz miejscowe ubytki tynków, jak też ślady wcześniejszego zamakania wodami opadowymi), stropy w stanie zadowalającym (za wyjątkiem stropu wykusza o zawilgoceniu i silnej korozji biologicznej; stan pokrycia dachowego i więźby zadowalający. Główna oraz kuchenna klatka schodowa posiada okładzinę drewnianą stopni i spoczników w stanie zużycia mechanicznego i wymaga konserwacji. Stolarka okienna oryginalna oraz wymieniana w okresie powojennym w stanie niezadowalającym: ubytki powłok ochronnych, zawilgocenia, zbutwienia i deformacje, niesprawności okuć; stolarka współczesna w stanie dobrym; stolarka drzwiowa ze śladami zużycia mechanicznego.

1. Drzwi balkonowe w salonie prowadzące do wykusza
2. Zawias czopowy drzwi balkonowych
- 3, 4: Zachowana ramowo-płycinowa stolarka drzwiowa
5. Zniszczony strop drewniany nad wykuszem

Budynek frontowy w stanie dobrym, ponadto nie posiada wartościowych elementów wyposażenia wnętrz, więc nie wymaga podjęcia prac konserwatorskich. Oficyna wschodnia wymaga remontu elewacji oraz klatek schodowych (w tym poszczególnych drzwi do mieszkań). W północnej części dawnego mieszkania właściciela budynku, o niezwykle bogatym wyposażeniu, prowadzone są prace konserwatorskie na bardzo wysokim poziomie. Kontynuacja prac nie stanowi zagrożenia dla wartości obiektu. Nieznany jest stan południowej części mieszkania, w którym przypuszczalnie zachowały się posadzki, boazerie i sztukaterie.

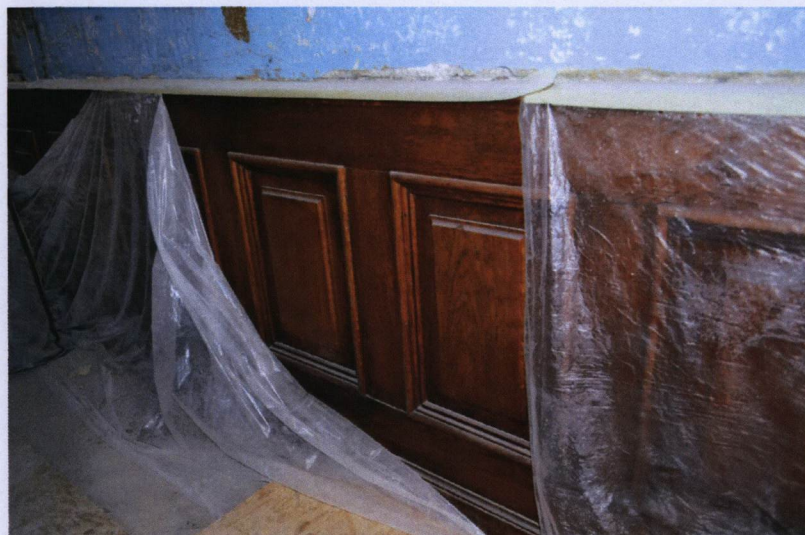
1. W salonie z wykuszem zachowana drewniana ramowo-płycinowa boazeria - obecnie w trakcie prac konserwatorskich

W północnej części dawnego mieszkania Rendznera prowadzone są prace renowacyjne - należy podkreślić staranność właściciela w zachowywaniu i konserwowaniu cennych elementów wyposażenia wnętrza. Południowa część mieszkania jest niedostępna do badań.

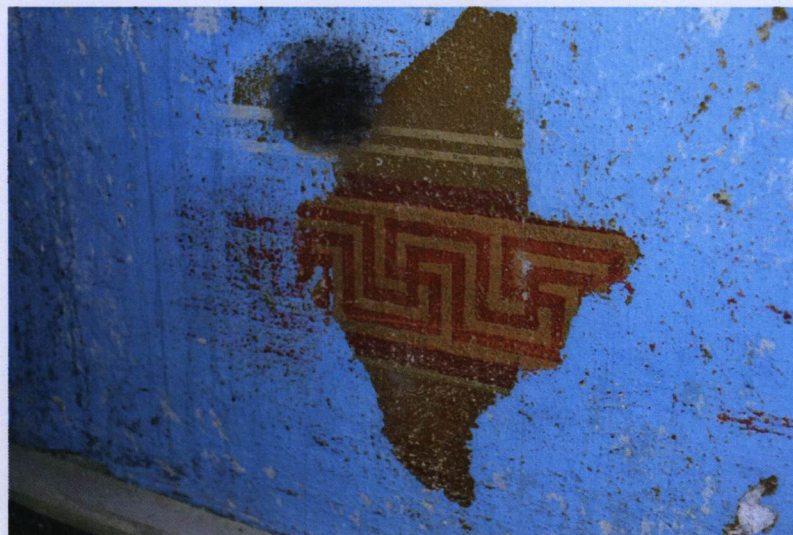
wnętrza: całe 1 piętro budynku zajmowało mieszkanie właściciela – Józefa Rendznera. Obecnie jest podzielone na dwie części, a właścicielka części południowej odmówiła udostępnienia lokalu do badań. Wiadomo od niej, że w mieszkaniu zachowały się sztukaterie pod sufitem (?), przez okno widoczne są boazerie. W części północnej mieszkania zachował się, w pokoju z wykuszem, drewniany kasetonowy strop (obecnie po doskonałej konserwacji), spięty masywnym rzeźbionym zwornikiem i wsparty na wolutowych konsolach. Dolną część ścian przykrywają drewniane ramowo-płycinowe boazerie (w trakcie konserwacji). Elementy drewniane wystroju wewnątrz zostały zapewne wykonane w pracowni stolarskiej właściciela. Na ścianach pokoju, spod warstw późniejszej farby widoczne są fragmenty polichromii (meander).

2. Fragmenty polichromii na ścianach salonu

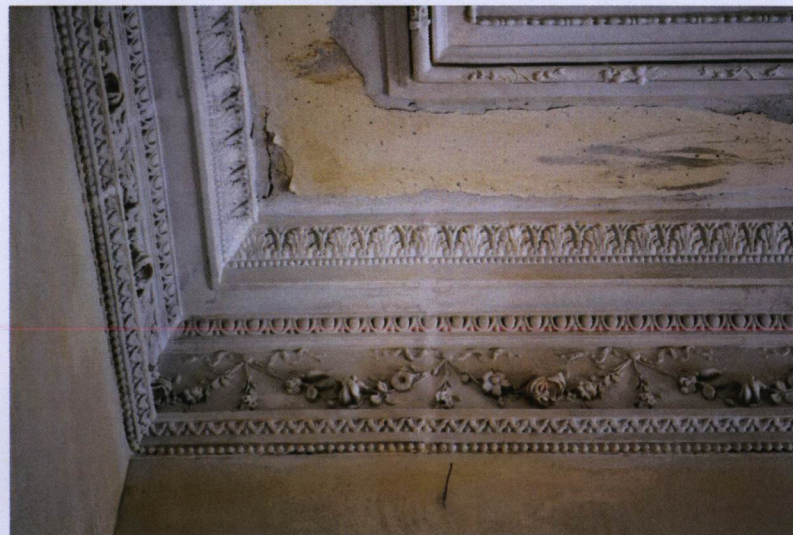
W dwóch innych pokojach zachowały się dekoracje sztukatorskie (częściowo złożone) w postaci fryzów obiegających sufit, o kompozycjach ornamentalnych złożonych z motywów klasycznych; w centralnych częściach sufitów rozety (klasyczna okrągła z promieniście ułożonymi liśćmi akantu oraz delikatny pseudorokokowy plafon z kwiatowym ornamentem);

3, 4: Dekoracja sztukatorska zachowana w dwóch mniejszych pokojach

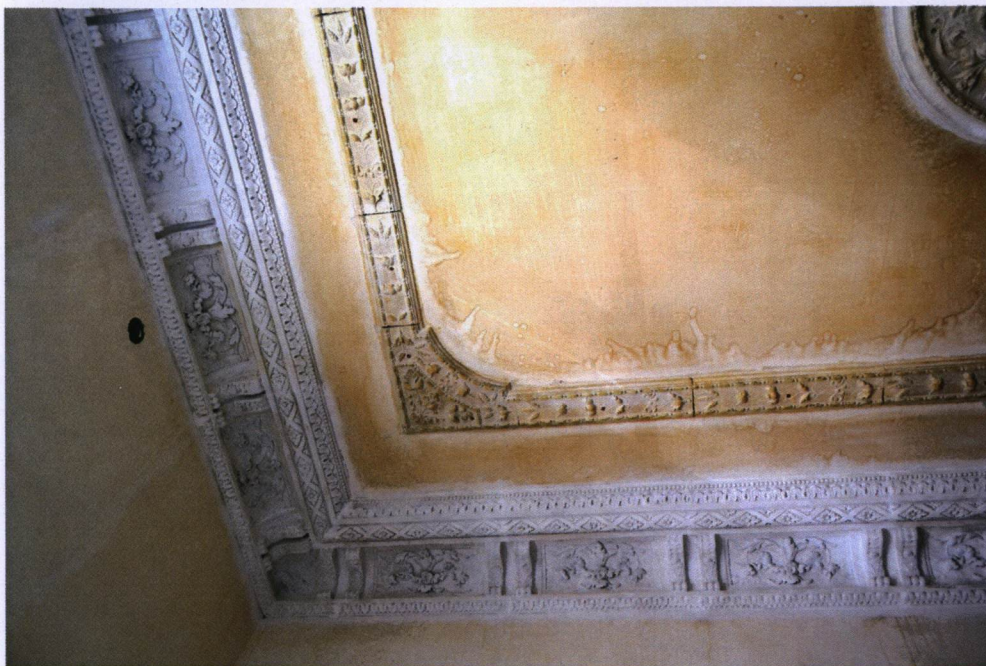
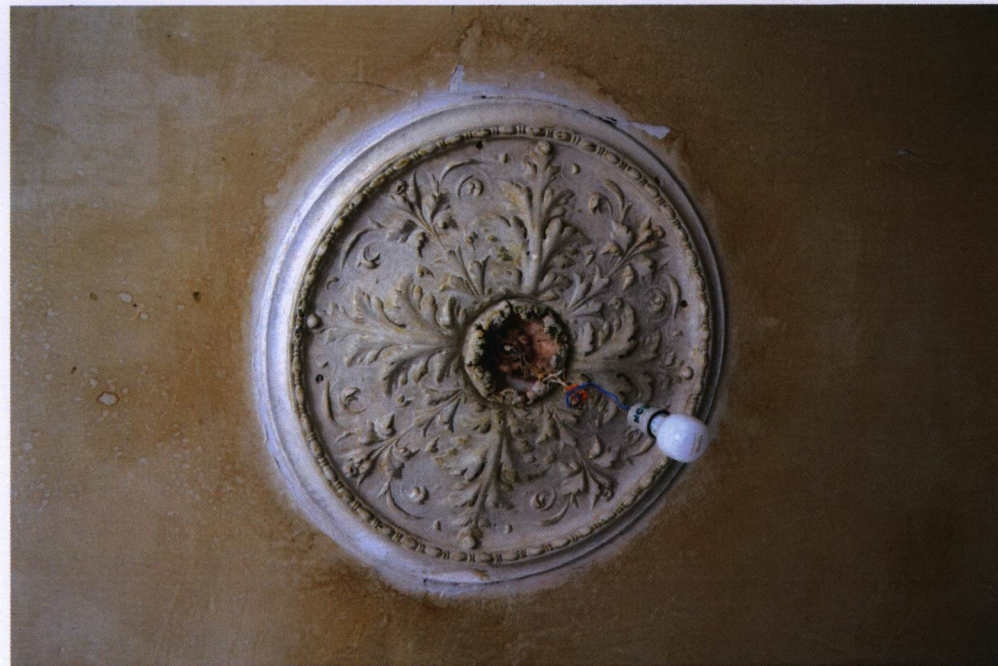
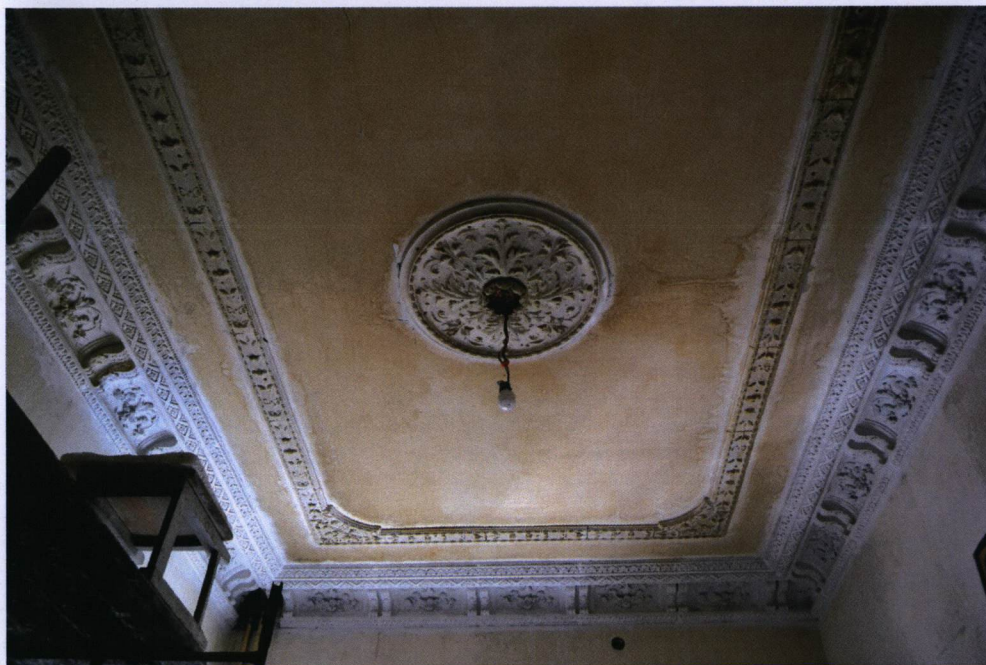
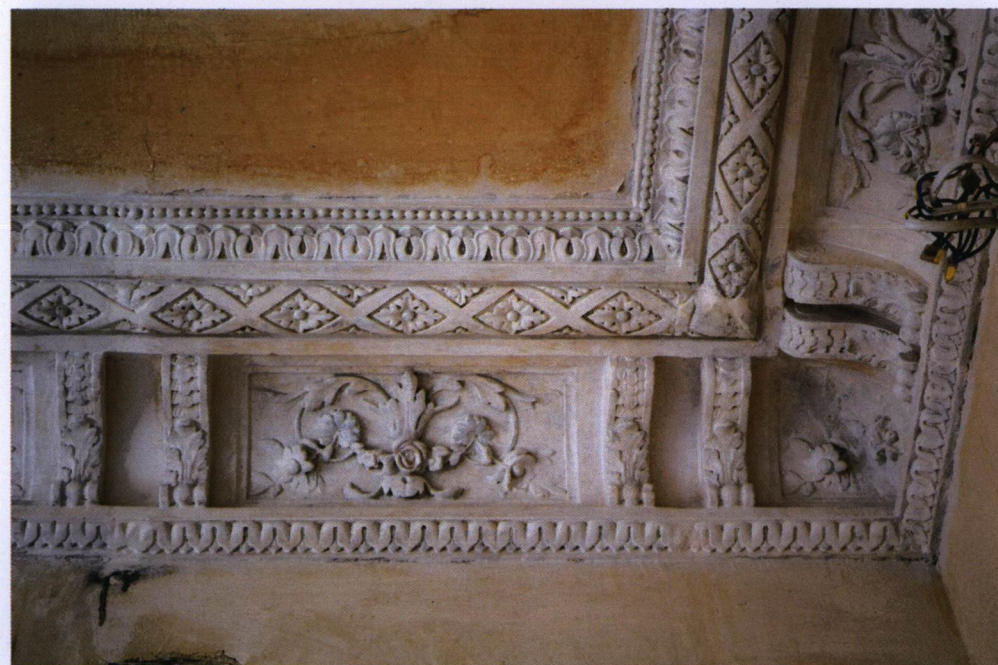
W dwóch pokojach północnej części dawnego mieszkania Rendznera zachowały się wysokiej jakości dekoracje sztukatorskie sufitów
