1. Obiekt

OFICyna WOLNOSTOJĄCA PIOTRA I HELENY KALINOWSKICH

ul. Płocka 27A

# WKŁADKA DO KARTY EWIDENCYJNEJ ZABYTKÓW ARCHITEKTURY I BUDOWNICTWA ZAŁĄCZNIK NR 1

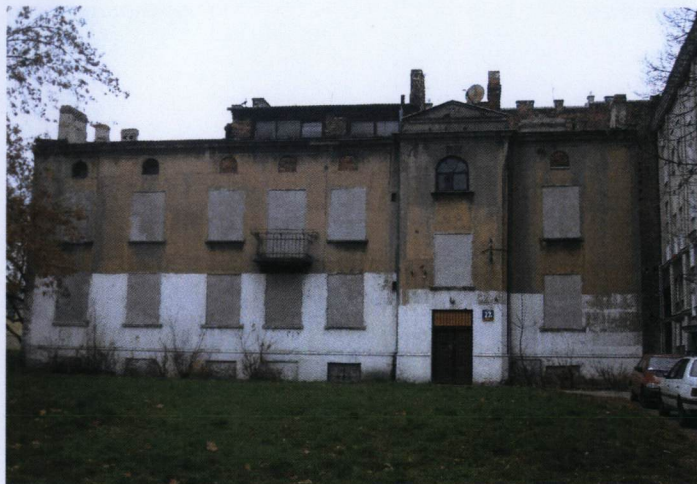
1

Elewacja frontowa: 7-osiowa. W przyziemiu okna piwnic, zamurowane; 5-e okno od lewej z ozdobną metalową kratą z płaskownika: rama w formie leżącego prostokąta 2-dzielna i 2-poziomowa wypełniona ornamentami w kształcie ślimacznic. Sutereny oddzielone od góry gzymsem kordonowym o przekroju półwałka. Fasada urozmaicona, w 2-iej osi od prawej, ryzalitem mieszczącym klatkę z wejściem w parterze; ryzalit o sfazowanych narożach. Nad jego górnym oknem, zamkniętym półkoliście, wypukłe inicjały „PHK”; ryzalit zwieńczony profilowanym gzymsem koronującym, nad którym – otoczony ramami trójkątny szczyt z datą budowy: „1924 r”. Wszystkie okna fasady, poza wymienionym, zamurowane; w środkowej osi piętra – balkon – pod okapem – okienka poddasza, zamknięte półkoliście. Ponad dachem, w szerokości od 3-iej do 5-iej osi fasady, wtórna nadbudówka z 2-ma poziomymi oknami. Widok fasady optycznie podwyższają 4 dość wysokie kominy.

Fasada i detale: 1-fasada; 2 i 3-fragmenty przyziemia; 4-ozdobna kratka w oknie piwnicy; 5-drzwi wejściowe

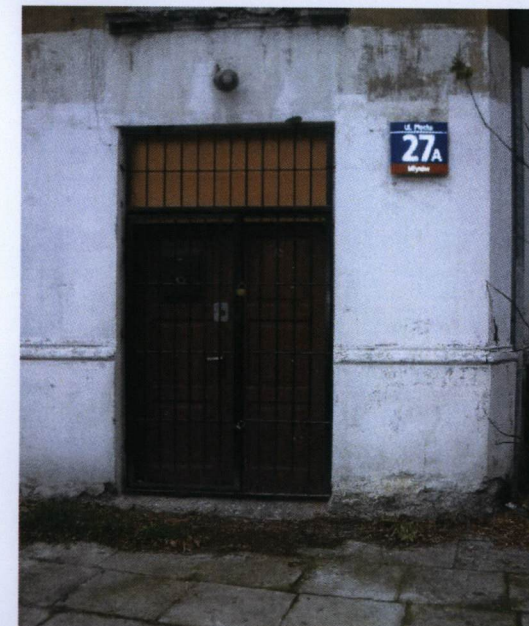
5

Stolarka drzwiowa. Drzwi zewnętrzne do klatki schodowej nieoryginalne – stylizowane drewniane 2-skrzydłowe płycinowe z 3-ma profilowanymi płycinami w każdym skrzydle, płyciny w formie kwadratu jedna nad drugą, klamka wtórna aluminiowa, zawiasy czopowe. Wewnętrzne niedostępne.

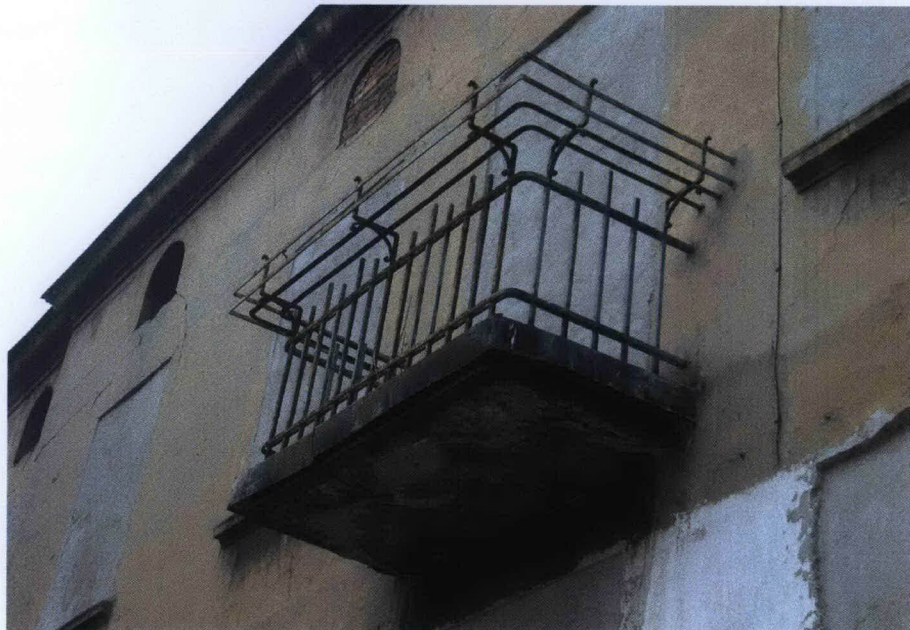
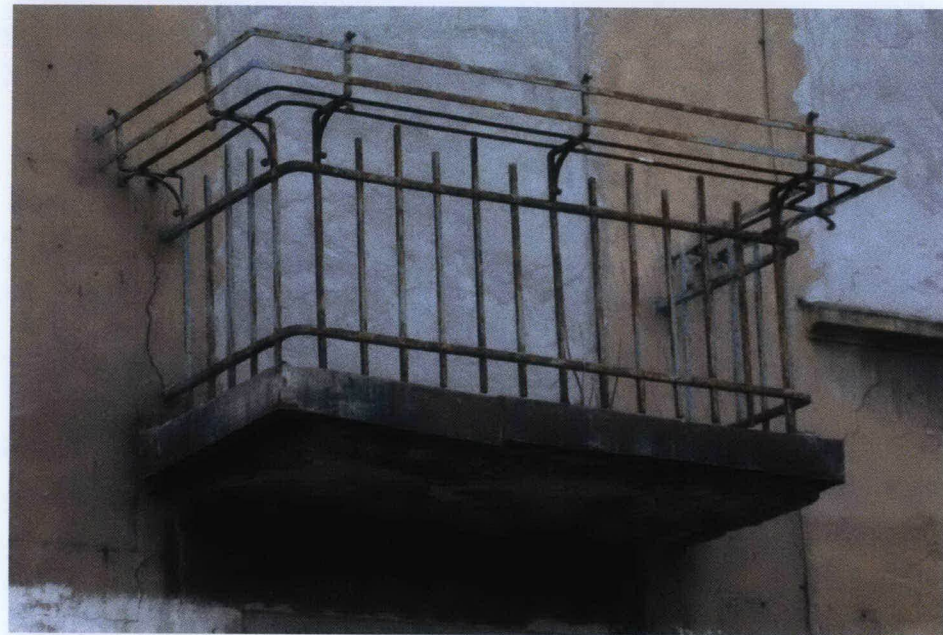
Balkony – 1 balkon I piętra fasady na płycie żelbetowej opartej na belkach stalowych. Balustrada metalowa o słupkach z płaskownika tworzących triady, 2 barierki u dołu i u góry z rur o przekroju owalnym; zwieńczona obejmą, z płaskowników i rur , na skrzynki z kwiatami.

6 i 7-balkon fasady; 8 i 9-okienka poddasza, widoczne spękania muru

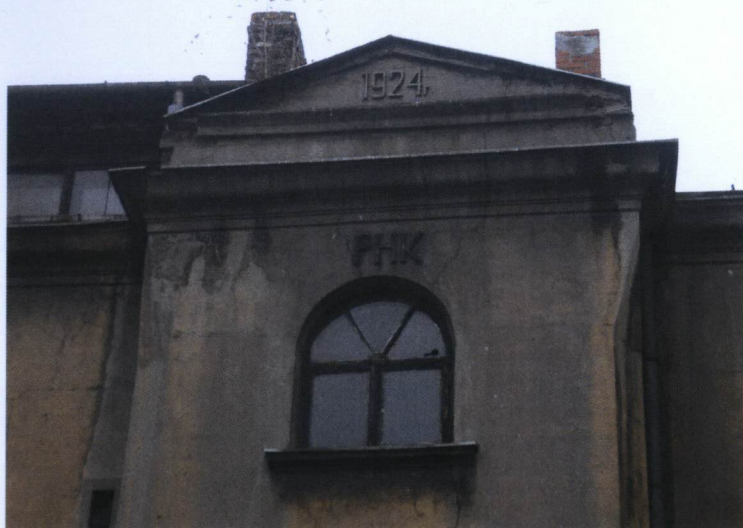
10

10-fasada: detal- ryzalit- okno, inicjały i data; 11-elewacja zachodnia; 12-elewacja wschodnia; 13-okno

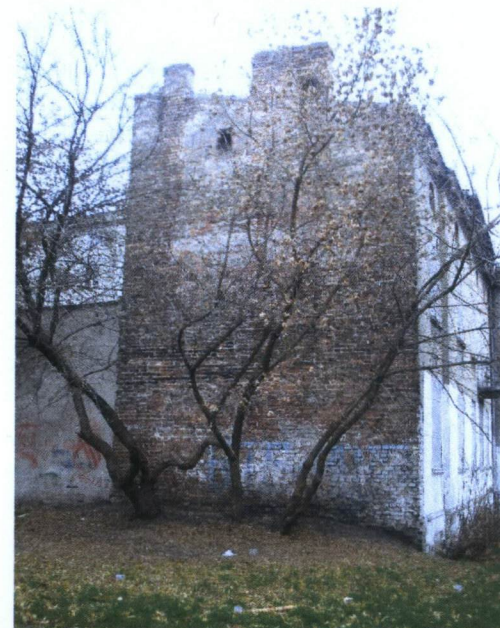
11

Elewacje szczytowe: wschodnia : 1-osiowa, zachodnia: ślepa.

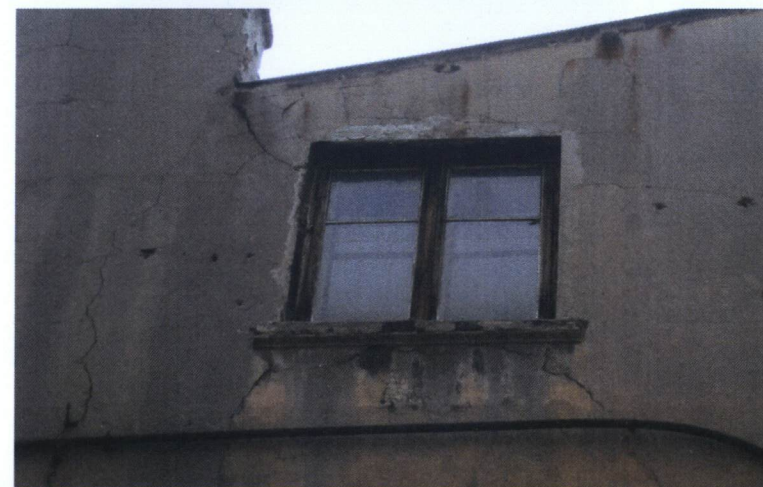
13

Stolarka okienna. Wszystkie otwory okienne zamurowane; wyjątek stanowią: górne okno klatki schodowej – oryginalne drewniane ościeżnicowe podwójne, zamknięte półkoliście, 2-dzielne z półkolistym nadświetleniem, promieniście 3-dzielne; klamki niedostępne, zawiasy czopowe; w ścianie szczytowej wschodniej – okno oryginalne drewniane ościeżnicowe podwójne, 2-dzielne; klamki niedostępne, zawiasy czopowe; we wtórnej nadbudówce ponad poddaszem – 2 okna drewniane, poziome 3-dzielne.

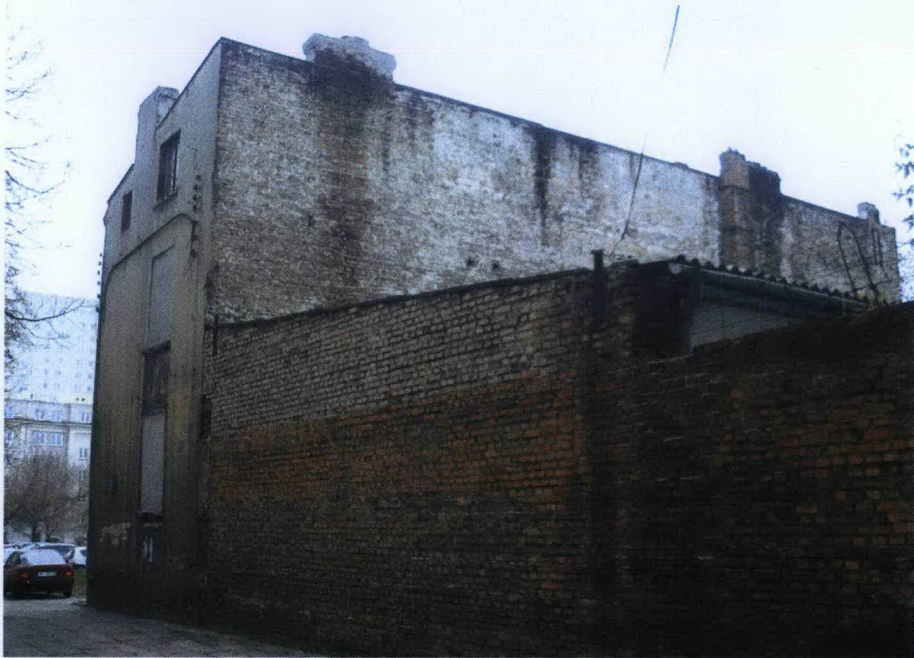
14

14-elewacja wschodnia i północna; 15 i 16- widok dachu z IV piętra budynku ul. Płocka 29; 17- tablica pamięci, miejsce straceń mieszkańców, ul. Płocka 25

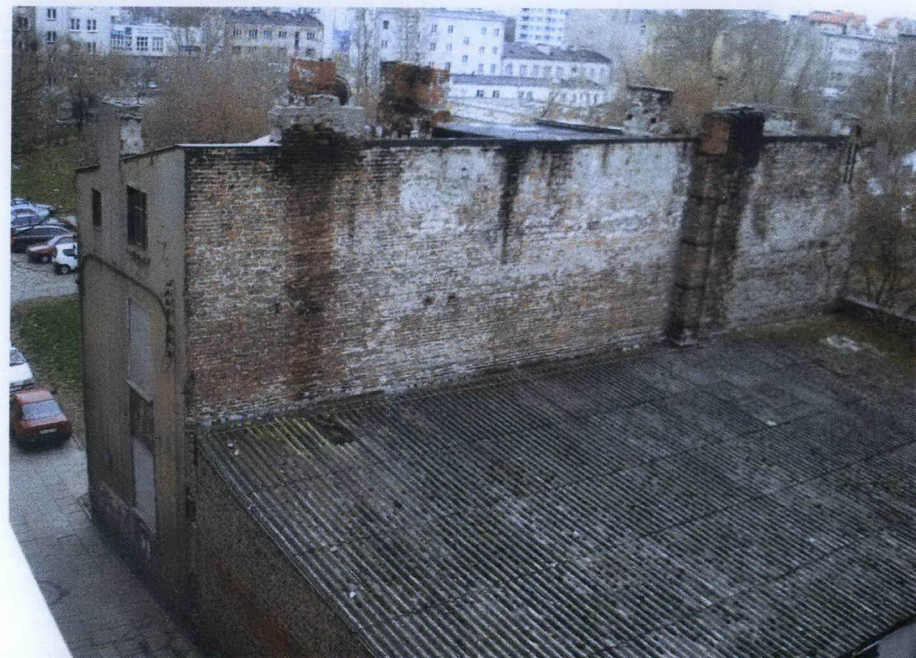
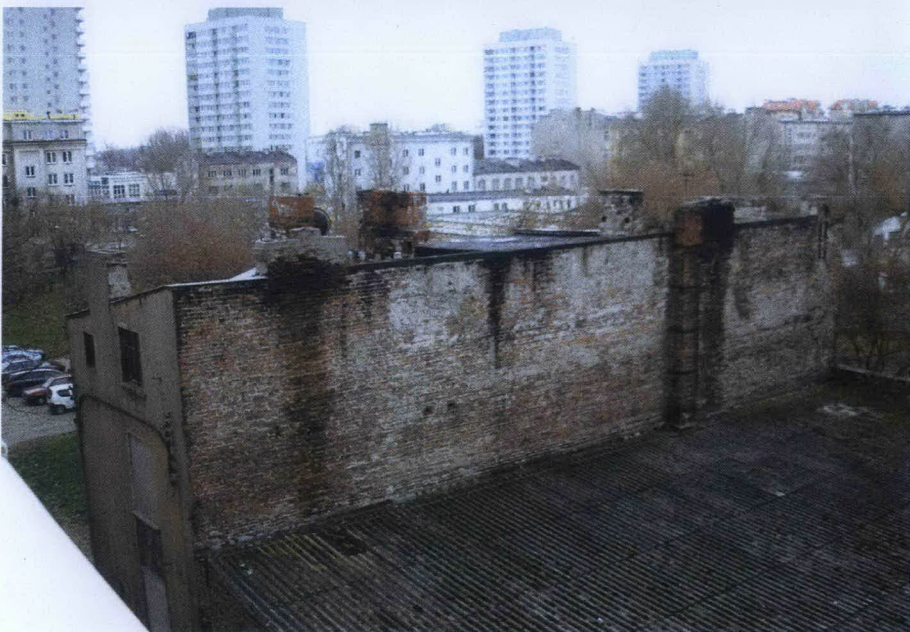
Wieżba dachowa drewniana kleszczowa na stolcach. Dach pokryty papą.
